## Nøkkelinformasjon

**Salgsobjekt:** Andelsleilighet  
**Eierform:** Andel  
**Byggeår:** 1892  
**BRA-i/BRA Total** 81/91 kvm  
**Tomtstr.:** 517.1 m<sup>2</sup>  
**Soverom:** 2  
**Antall rom:** 3  
**Gnr./bnr.** Gnr. 233, bnr. 299  
**Andelsnr.:** 11  
**Oppdragsnr.:** 1002250326

# Tilstandsrapport

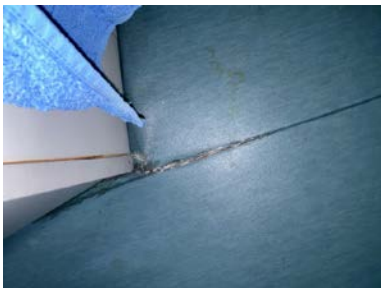
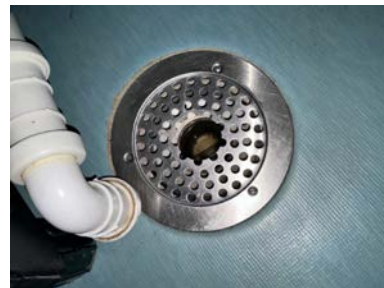
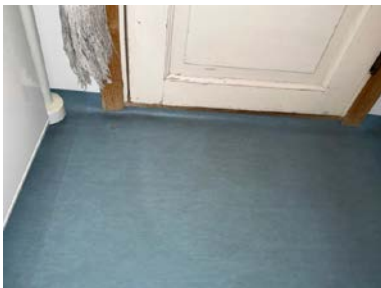
### Tilliggende konstruksjoner våtrom

Tilstøtende vegger er oppført i murverk som ikke gir mulighet for hulltaking i veggkonstruksjonen. Det er isteden benyttet fuktsøk med overflateindikator som en punktvis kontroll, der dette erfaringsmessig er ansett som hensiktsmessig, og det er ikke funnet indikasjoner på fukt utover normale verdier.
