Furutoppen 1G, 1940 BJØRKELANGEN

**Romslig 3-roms seniorleilighet i toppetasje. Heis, garasje og vestvendt balkong. Stor stue og separat kjøkken. Sentralt!**

| Tilstandsrapport ..... | 43 |

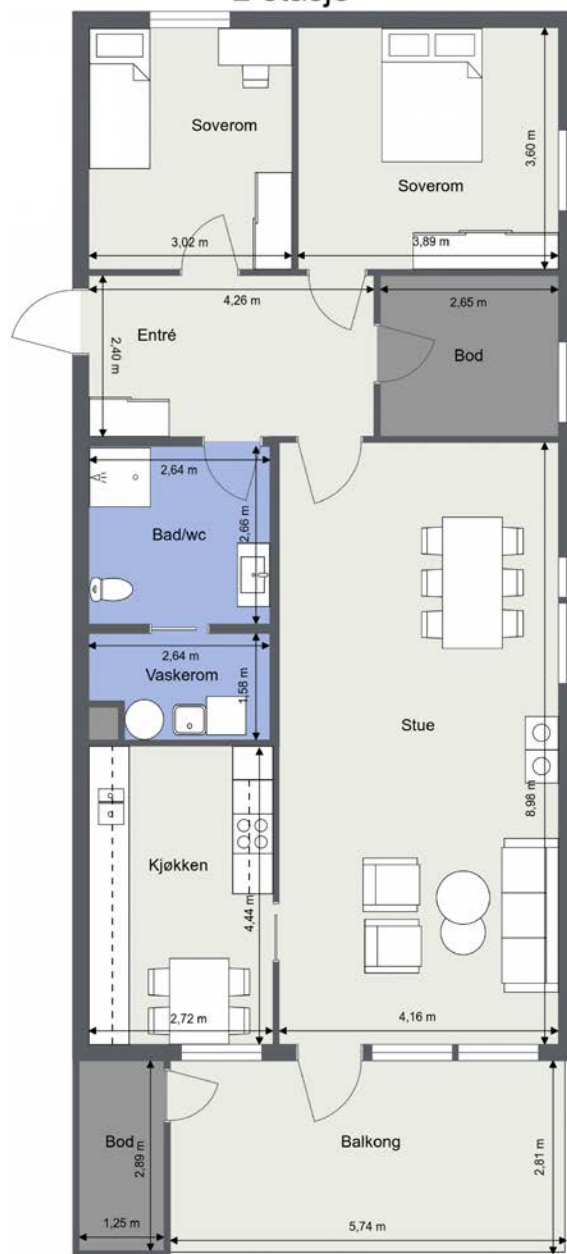
## Furutoppen 1G 2 etasje

Planskissen er en illustrasjon av boligens planløsning og kan avvike fra bilde

Plantegningen er ikke i målestokk og noe avvik kan forekomme.

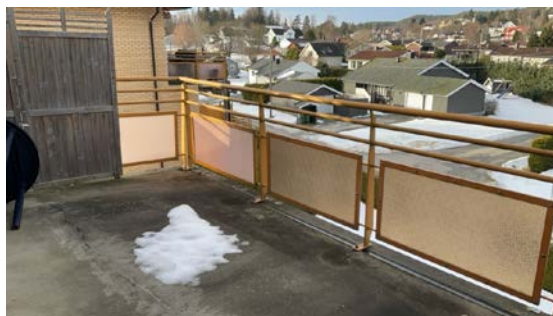
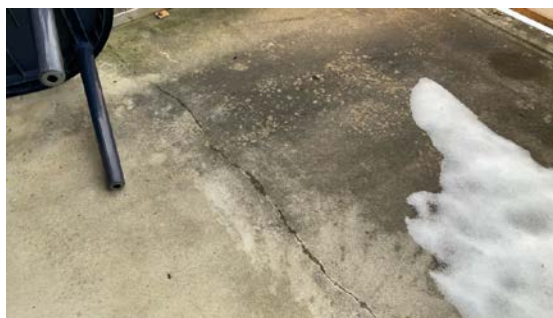
Det er sprekk/setningsskade i betongdekke/konstruksjonen.

Sprekk i betongdekke.

Det bør gjennomføres nærmere undersøkelser for å avklare omfanget av sprekk- og setningsskaden i betongdekket, samt vurdere nødvendige utbedringstiltak.

Konsekvensen av å ikke utbedre kan være ytterligere forringelse av konstruksjonen og redusert bæreevne.

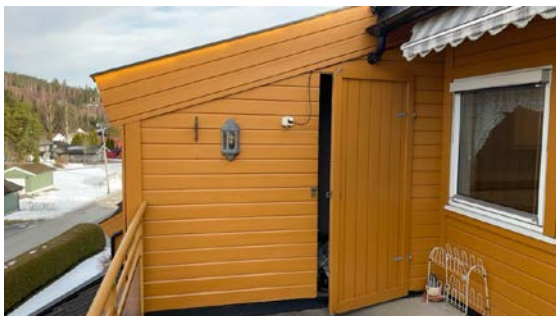
Utvendig bod i enkel uisolert trekonstruksjon.  
Betongdekke/-gulv.  
Dør i enkel trekonstruksjon.

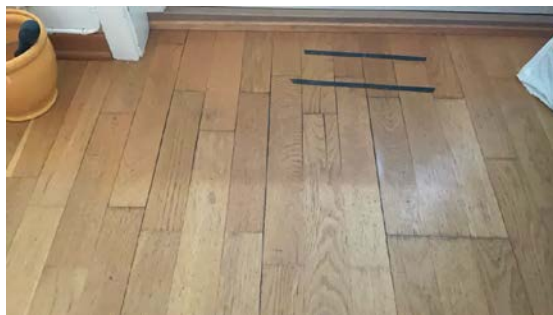
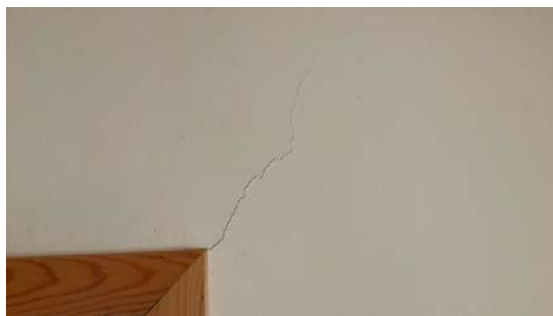
Parkettgulvet har stedvis en del slitasje og skader.

Det er skade i parkettgulvet ved balkongdøren og det er ukjent om dette er på grunn av ytre påkjenning fra balkongdøren eller for eksempel vannsøl fra sko.

Det er riss/svinnsprekker i veggoverflater stedvis.

Overflater bør utbedres eller skiftes der det er betydelig slitasje eller skader.

Dersom skadene skyldes fukt eller vanninntrengning, bør årsaken kartlegges og utbedres for å unngå risiko for ytterligere skader på konstruksjonen.

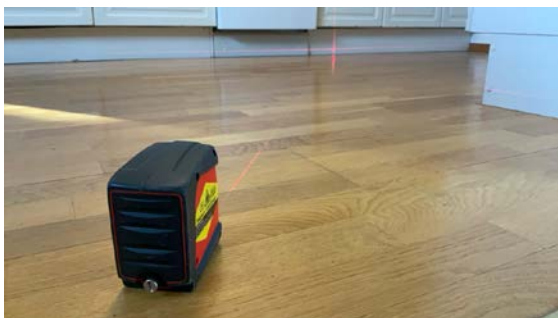
Avvik: Det er målt høydeforskjell på mellom 15-30 mm gjennom hele rommet. Tilstandsgrad 2 gis med bakgrunn i standardens krav til godkjente måleavvik. Målt høydeforskjell på mellom 10 - 20 mm innenfor en lengde på 2 meter. Tilstandsgrad 2 gis med bakgrunn i standardens krav til godkjente måleavvik. Målt høydeforskjell på over 20 mm innenfor en lengde på 2 meter. Tilstandsgrad 3 gis med bakgrunn i standardens krav til godkjente måleavvik. Det er gulvknirk mot dør i boden.

Det bør gjøres tiltak mot gulvknirk i boden for å unngå forverring.

**Kostnadsestimat: 100 000 - 200 000**

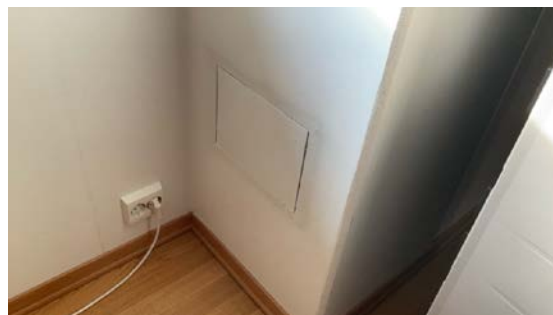
## TG 1 Pipe og ildsted

Boligen har elementpipe. Ingen tilkoblede ildsteder.  
Pipen ble ikke funksjonstestet.  
For vurdering av tilstand på pipe bør dette undersøkes av lokal brann-/feiermester.

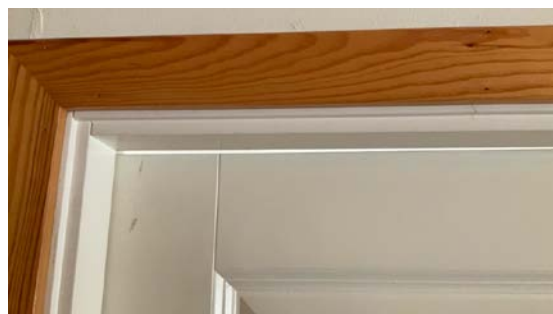
## TG 2 Innvendige dører

Avvik: Det er glipe mellom dørkarm og dørblad på 1 soverom.

Døren bør justeres for å utbedre glipen mellom dørkarm og dørblad, slik at funksjon og tetthet opprettholdes.

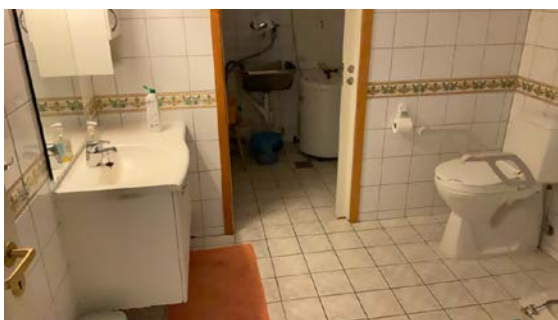
### ! TG 2 Overflater vegger og himling

- Det er påvist at flisfuger har riss/sprekker.
- Det er påvist sprekker i fliser.

- Fliser må skiftes.
- Fuger bør skiftes ut.

Fuger og fliser med riss eller sprekker bør utbedres eller skiftes for å opprettholde badets funksjonalitet og estetisk uttrykk.

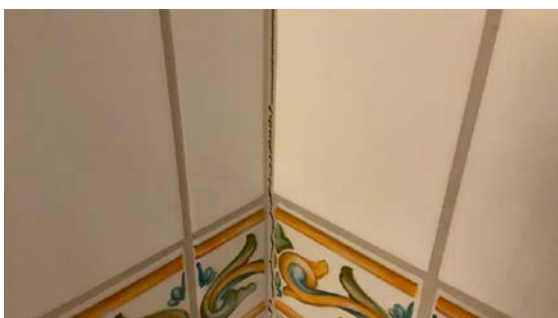
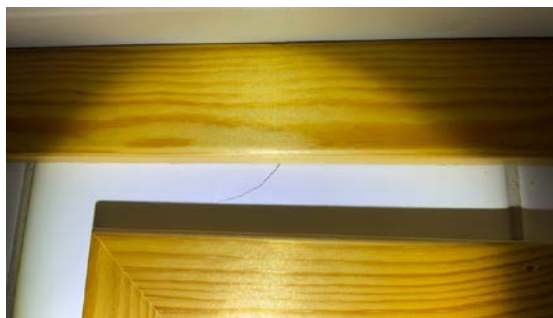
### ! TG 2 Overflater Gulv

- Det er mulighet for at det kan forekomme vannlekkasje på våtrommet hvor vann ikke vil gå til sluk.
- Det er påvist at høydeforskjell fra topp slukrist til gulv/synlig topp membran ved dørterkel er mindre enn 25 mm.
- Det er påvist sprekker i fliser.

Det er kun sluk i dusjnisse som har tett terskel og eventuelt lekkasjevann fra andre installasjoner vil dermed ikke finn vei til sluket.

Det er sprekk i gulvfliser stedvis og det er stedvis riss i fliser og fuger.

Det må lages drepsåpning i dusjnisse for å lede eventuelt lekkasjevann til sluk.

Fuger og fliser med riss eller sprekker bør utbedres eller skiftes for å opprettholde badets funksjonalitet og estetisk uttrykk.

Manglende høydeforskjell mellom sluk og terskel øker risikoen for at vann kan renne ut av våtrommet og forårsake skader på tilstøtende rom.

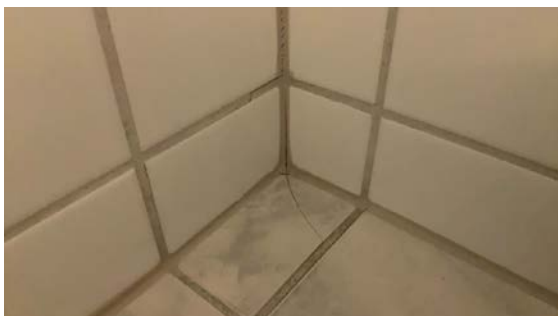
### ! TG 2 Sluk, membran og tettesjikt

- Det er viktig å merke seg at levetiden til en membran varierer basert på kvalitet, installasjon og bruk. Eldre membraner kan bli sprø og sprekke opp, noe som fører til at de mister sin vanntettende funksjon. Dette kan resultere i vannlekkasjer gjennom vegger og gulv og fuktskader.
- Overvåk tilstanden jevnlig. For å få tilstandsgrad 0 eller 1 må tettesjiktet skiftes ut, men tidspunktet for når dette er nødvendig er vanskelig å si noe om.
- Det må innhentes dokumentasjon. Manglende membran/tettesjikt medfører risiko for lekkasjer og fukt i konstruksjonen.

Manglende dokumentasjon og alder på membran medfører usikkerhet om utførelsen og økt risiko for lekkasjer og fuktskader i konstruksjonen.

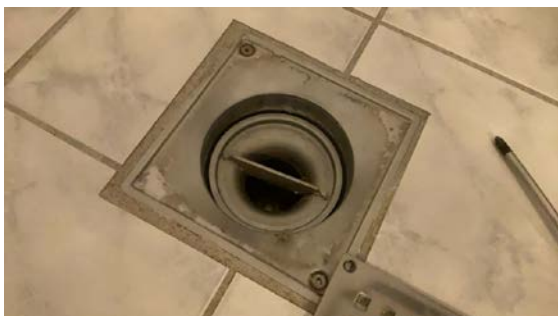
### ! TG 2 Sanitærutstyr og innredning

- Det er påvist skader på innredning.

Baderomsinnredningen har slitasje og skader.

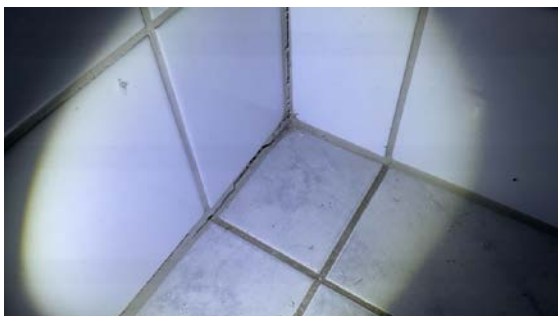
### TG 2 Sluk, membran og tettesjikt

- Det er viktig å merke seg at levetiden til en membran varierer basert på kvalitet, installasjon og bruk. Eldre membraner kan bli sprø og sprekke opp, noe som fører til at de mister sin vanntettende funksjon. Dette kan resultere i vannlekkasjer gjennom vegger og gulv og fuktskader.
- Det må innhentes dokumentasjon. Manglende membran/tettesjikt medfører risiko for lekkasjer og fukt i konstruksjonen.
- Overvåk tilstanden jevnlig. For å få tilstandsgrad 0 eller 1 må tettesjiktet skiftes ut, men tidspunktet for når dette er nødvendig er vanskelig å si noe om.

Manglende dokumentasjon og alder på membran medfører usikkerhet om utførelsen og økt risiko for lekkasjer og fuktskader i konstruksjonen.

Overvåk tilstanden jevnlig, og vurder nærmere undersøkelser for å avklare tilstanden på membran og sluk.

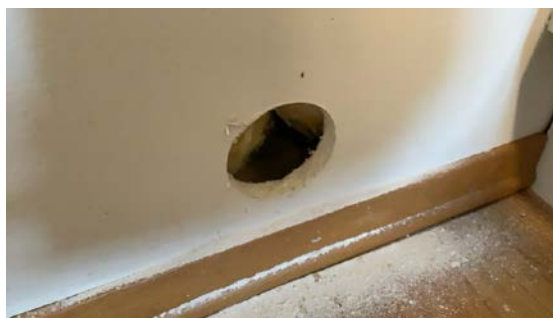
Avvik: Det er påvist skader på overflater/kjøkkeninnredning utover normal slitasjegrad. Det er stedvis svelleskader/bruksslitasje på innredningen, fronter og benkeplate. Innredningen opprettholder god funksjonalitet.

Det bør vurderes utbedring eller utskifting av skadede deler av kjøkkeninnredningen for å opprettholde ønsket standard og forhindre ytterligere forringelse.

Konsekvensen av å ikke utbedre kan være økt slitasje, redusert levetid og forringet estetisk uttrykk.

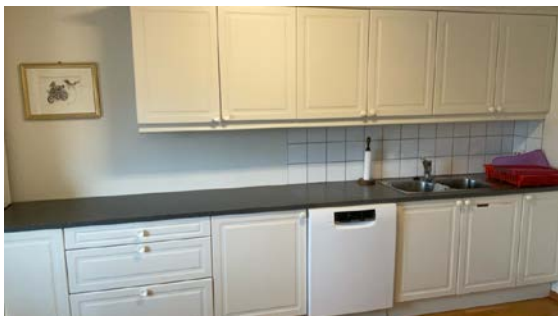
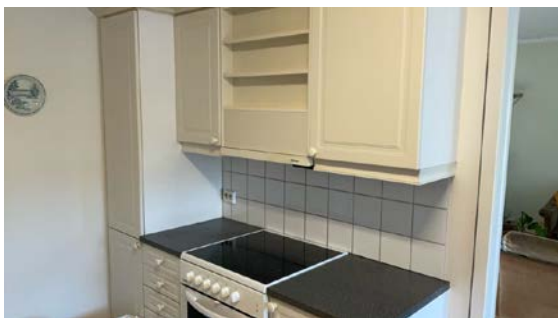
Avvik: Det er påvist at eventuelt lekkasjevann fra rør i rør system ikke ledes til sluk eller annen kompensierende løsning. Mer enn halvparten av forventet brukstid er passert på innvendige vannledninger. Rørskapet mangler drenering.

Det bør etableres drenering fra rørskapet slik at eventuelt lekkasjevann ledes til sluk eller annen sikker løsning, for å redusere risikoen for vannskader på omkringliggende konstruksjoner.

Videre bør det vurderes utskifting av vannledninger, da mer enn halvparten av forventet brukstid er passert, noe som øker risikoen for plutselige lekkasjer og følgeskader.
