**Salgsobjekt:** Eierseksjon  
**Eierform:** Eierseksjon  
**Byggeår:** 2017  
**BRA-i/BRA Total** 69/74 kvm  
**Tomtstr.:** 574 m<sup>2</sup>  
**Soverom:** 2  
**Gnr./bnr.** Gnr. 25, bnr. 276  
**Snr.** 3  
**Oppdragsnr.:** 1201250144

# Lys og delikat leilighet med sentral beliggenhet. Vannboren varme i alle gulv. Balkong. Garasje!

Befaringsdato: 15.10.2025

Rapportdato: 30.10.2025

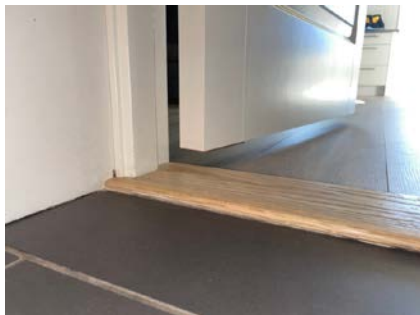
Forslag til tiltak med heving av membran ved dørterskel.

Kostnadsestimat satt for utbedring av fug og løs flis, samt etablering av flomsikring ved dørterskel på min 15 mm membran høyde.

**Kostnadsestimat: Under 10 000**

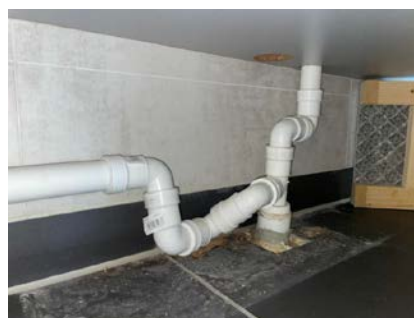
Usikker rørgjennomføring. Må dokumenteres.

- Innhent dokumentasjon, om mulig.
- Usikker løsning rundt klemring gir økt risiko for at vann kan trenge ned mellom membranen og sluket. Dette kan føre til lekkasje og fuktskader i underliggende konstruksjoner over tid.
- Dersom det ikke foreligger dokumentasjon i forhold til våtrommets utførelse kan det ikke med sikkerhet sies om våtrommet er bygget i henhold til gjeldende forskrifter og standarder på byggetidspunktet.

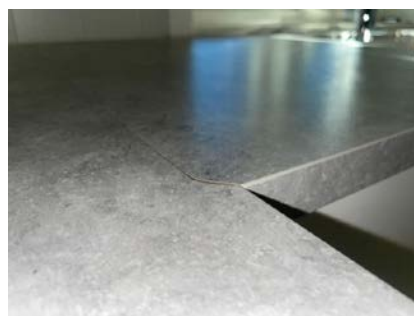
Liten glippe i skjøt på benkeplate bør fylles/tettes.
