Tilstandsrapport

Selveierleilighet

Åsgårdbakken 3 (H0302), 1671 KRÅKERØY

Befaringsdato: 19.01.2026

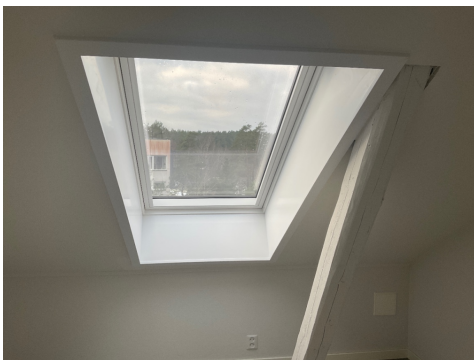
TG 0 Vinduer

Vinduer med rammer og karmen i tre med isolerglass fra 2025.

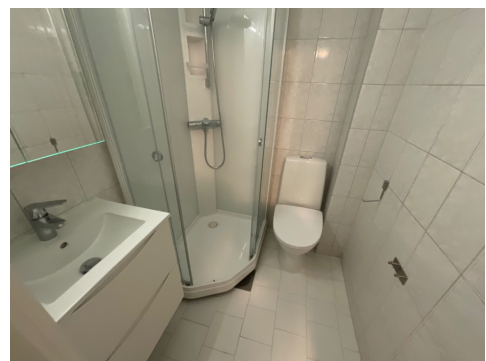
TG 3 Generell

Bad opprinnelig fra ombygging i 1996/1997 (vanntett sjikt og membran), dog modernisert med nyere innredning og garnityr. Rommet har innredning med nedfelt servant, speilskap, gulvfestet toalett og dusjkabinett.

- Våtrommet må oppgraderes for å tåle normal bruk etter dagens krav.

Rommet fungerer med dagens tilstand og er i bruk. Den nye forskriften gir rommet tilstandsgrad 3 kun opp mot alder på vanntett sjikt. Et våtrom har begrenset med levetid.

Det benyttes dog dusjkabinett som gjør at rommet får svært liten vannbelastning med dagens bruk.

Dersom våtrommet skal tilfredsstillere dagens forskrift må det totalrenoveres. Alle forhold med tettesjikt, våtsone, sluk m.m. må dokumenteres.

Kostnadsestimat: 200 000 - 500 000

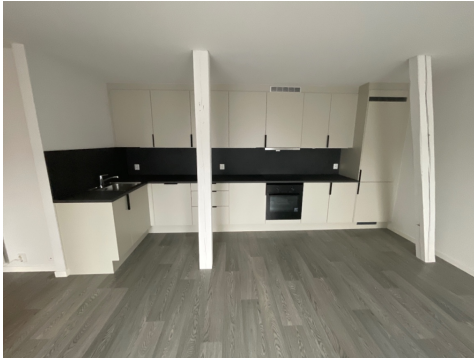
TG 0 Overflater og innredning

Kjøkkeninnredning fra 2025.
Kjøkkenet har slette fronter og laminat benkeplate. Integriert komfyr, platetopp, kjøl/frysenskap og oppvaskmaskin.

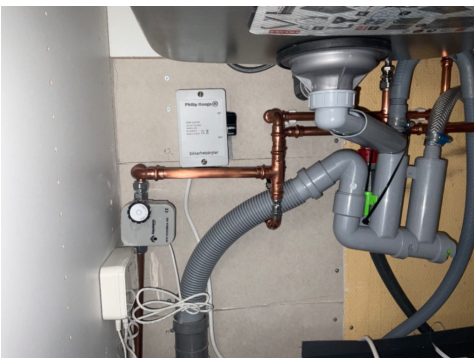
TG 2 Vannledninger

Vannrør av kobber, forniklet kobber og flexislange.

Blanding av nyere og eldre vannrør.

- Mer enn halvparten av forventet brukstid er passert på innvendige vannledninger.

Gjelder kun de eldste rør.

- Det er ikke behov for utbedringstiltak siden anlegget fungerer i dag, men ut ifra alder kan skader plutselig oppstå på eldre anlegg.
- I forbindelse med oppgradering av våtrom vil det være naturlig med utskiftning av rør.
