Nordåsbrotet 78, 5235 RÅDAL

**NORDÅS | Den perfekte  
famileboligen - moderne bolig  
med utleiedel og 7 soverom i  
barnevennlig nabolag**

# Tilstandsrapport

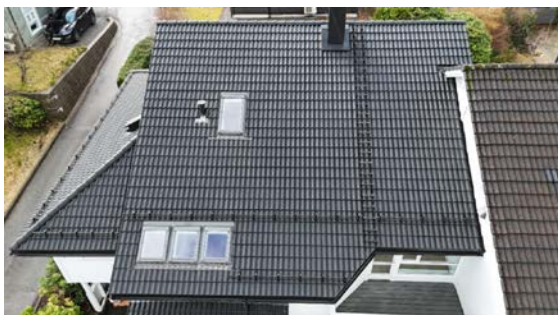
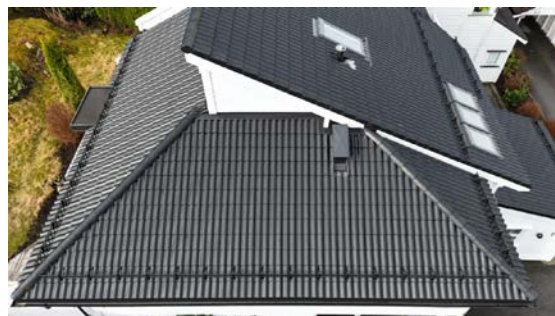
Taktekkingen er av betongtakstein. Taket er besiktiget fra takfot og med drone.

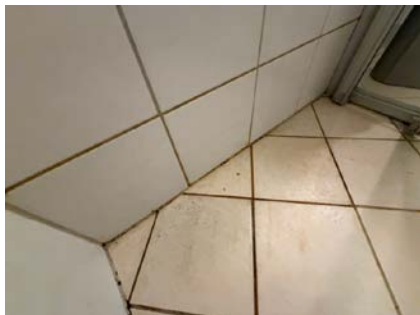
Svertesopp i silikon

Det er ikke behov for straks tiltak, men grunnet alderen på badet må det påberegnes at tiltak må utføres på sikt.

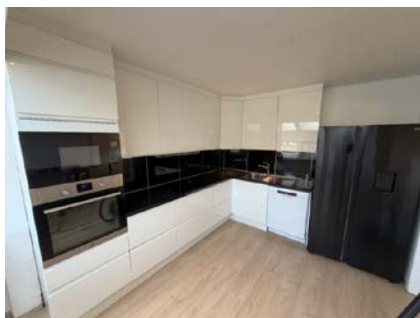
Skader på enkelte fronter og skuff under vask

Noe mindre skader på enkelte fronter

Utskiftning av enkelte fronter eller lokal utbedring må påberegnes.

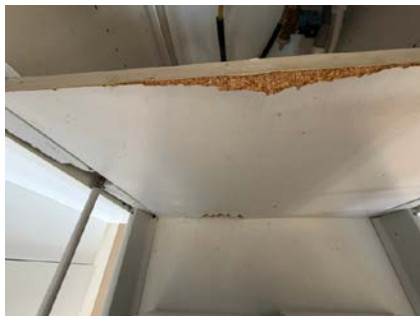
Bakplate i skuff under vask

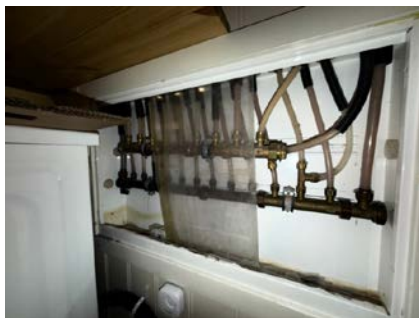
Innvendige vannledninger er av plast (rør i rør). Det er besiktiget i rørskap.

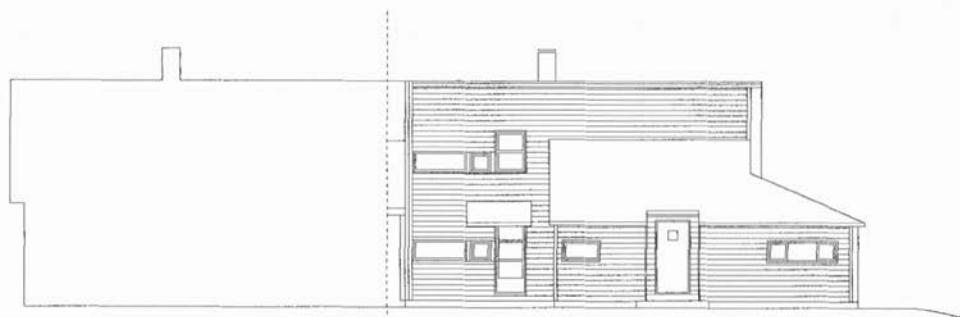
121/683. NORDÅSBROTET 78  
PROJEKT NR. 499  
FASADE SØR / SNITT A-A. M 1:100 29.06.2005  
ETER OMBYGGING  
EKEHAUG arkitektur og innredning  
KONTAKT: 022 888 8888 121/683 78 000 arkitektur.no
