# Ski inn/ski ut i majestetisk natur! Hytte med solrik beliggenhet nær løypenett og flott alpinanlegg.

# Om Finndalsvegen 33

# Tilstandsrapport

## FRITIDSBOLIG

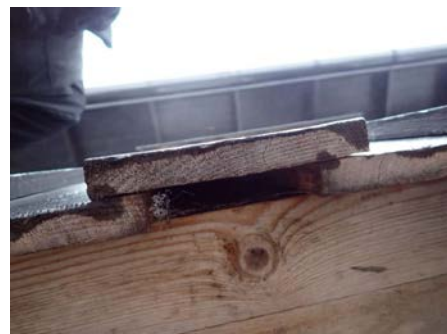
Viser manglende lusing/musesperre mellom underliggere.

Det bør monteres museband eller lusinger for å hindre at mus og andre skadedyr kommer inn i konstruksjonen.

Manglende tiltak kan føre til skader på isolasjon og konstruksjon, samt økt risiko for innvendige skader og dårligere innneklima.

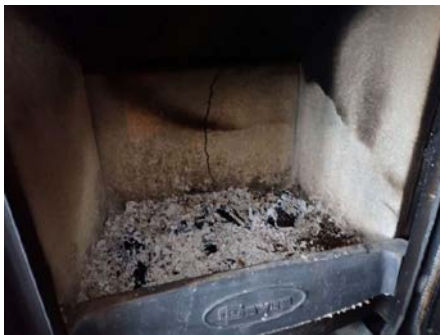
Ildfast stein i peisovn har sprekke. Flis på gulv har sprekker, som sannsynlig skyldes utilstrekkelig stivt underlag. Fra bakkenivå ble det registrert at pipe over tak har riss og sprekker.

Viser ildfast stein med sprekk.

Mindre sprekker i ildfast stein innvendig i ovnen bør følges opp, og dersom sprekken utvikler seg, må de ildfaste steinene skiftes ut for å opprettholde sikkerheten og unngå skade på ovnen eller omkringliggende konstruksjoner.

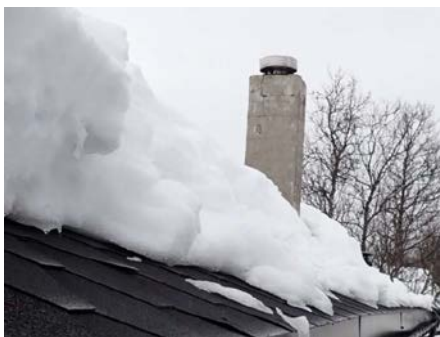
Viser pipe med sprekker over tak.

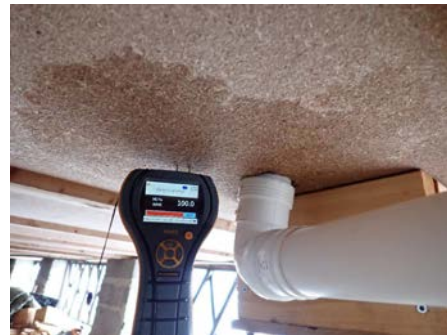
Det er stedvis påvist fuktnivå som tilsier at konstruksjonen kan ha fuktskader. Registrert fukt i område hvor avløp- og vannledninger går opp under kjøkkenet. Konsekvens/tiltak: Det bør gjennomføres nærmere undersøkelser og eventuelle utbedringer av fuktskader i området hvor det er registrert fukt under kjøkkenet. Dersom tiltak ikke iverksettes, kan det oppstå ytterligere skader på konstruksjonen, med risiko for råte, soppdannelse og redusert bæreevne.

Viser fuktmåling i stubbloftsplater under kjøkken med høye verdier av fukt.

Det bør gjennomføres nærmere undersøkelser og eventuelle utbedringer av fuktskader i området hvor det er registrert fukt under kjøkkenet.

Dersom tiltak ikke iverksettes, kan det oppstå ytterligere skader på konstruksjonen, med risiko for råte, soppdannelse og redusert

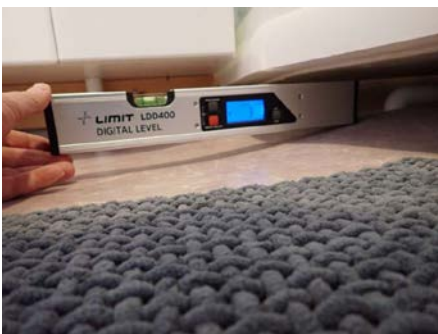
Det er mulighet for at det kan forekomme vannlekkasje på våtrommet hvor vann ikke vil gå til sluk. Det er påvist at høydeforskjell fra topp slukrist til gulv/synlig topp membran ved dørterskel er mindre enn 25 mm. Det er påvist avvik i fallforhold til sluk i forhold til krav i forskrift på byggetidspunktet. Målinger viser at det ikke er fall til sluk (motfall). Gulvbelegg er løst i område rundt gulvsluk. Det ble foretatt fuktsøk her uten at det ble avdekket unormale verdier av fukt under belegg. Det kan se ut som gulvsluk har løftet seg opp. Det er motfall på gulvet mot sluk.

Viser motfall og opphøyet og skjev gulvsluk.

Konsekvens/tiltak: Et bad med manglende/reduisert fall til sluk blir mindre funksjonelt og sikkert for brukeren. Dette kan medføre stående vann på gulvet, vann som ikke ledes effektivt til sluket, økt risiko for at vann renner ut av rommet og redusert sklisikkerhet på gulvet. Gulvbelegget bør utbedres og fallforholdene reetableres slik at vann ledes mot sluk. Løst gulvbelegg rundt sluk og motfall øker risikoen for vannskader i omkringliggende konstruksjoner ved lekkasje, samt at utilstrekkelig høydeforskjell ved terskel kan føre til at vann renner ut av rommet. Det anbefales å undersøke om gulvsluket har beveget seg og utbedre dette ved behov.

Gulvbelegget bør utbedres og fallforholdene reetableres slik at vann ledes mot sluk. Løst gulvbelegg rundt sluk og motfall øker risikoen for vannskader i omkringliggende konstruksjoner ved lekkasje, samt at utilstrekkelig høydeforskjell ved terskel kan føre til at vann renner ut av rommet. Det anbefales å undersøke om gulvsluket har beveget seg og utbedre dette ved behov.

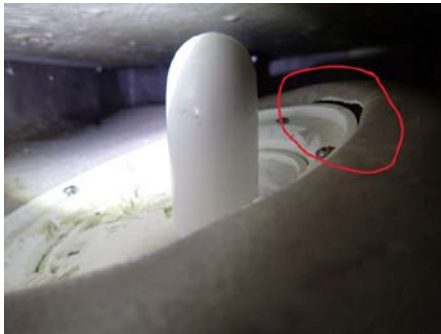
Viser tetthet rundt gulvsluk.

Konsekvens/tiltak: Det bør gjennomføres tiltak for å utbedre utetthetene mellom gulvbelegg og gulvsluk, for å redusere risikoen for fuktskader i underliggende konstruksjoner og omkringliggende rom. Manglende utbedring kan føre til vannlekkasjer og omfattende skader over tid.

Det bør gjennomføres tiltak for å utbedre tetthetene mellom gulvbelegg og gulvsluk, for å redusere risikoen for fuktskader i underliggende konstruksjoner og omkringliggende rom. Manglende utbedring kan føre til vannlekkasjer og omfattende skader over tid.

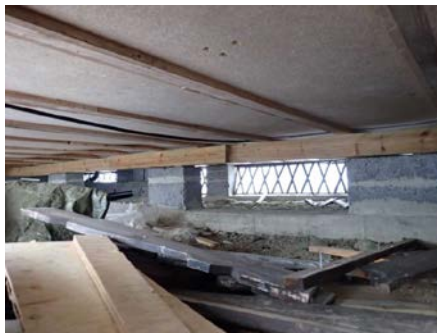
Fundamenter har setninger som forplanter seg videre oppover i konstruksjonene, ref. pkt. Etasjeskille. Dette er forholdvis vanlig mtp. oppføringstidspunktet og byggeskikk. Ifølge eier endrer dørene innvendig seg gjennom årstidene, noe som tyder på at fundamenteringen er utsatt for frost/tele.

Konsekvensen av manglende tiltak kan være økte setningsskader, skjevheter i konstruksjonen og redusert funksjon på dører og andre bygningsdeler.

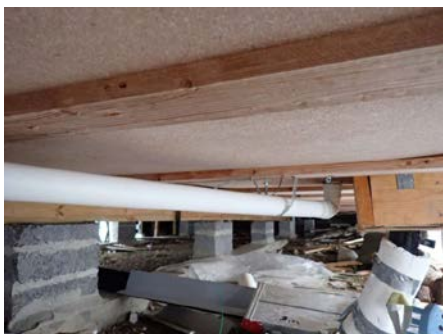
Avløpsrørene er lagt åpent under bjelkelag med stubbloft, er ikke tilstrekkelig sikret mot frost eller klamret.

Viser avløp fra kjøkken med ingen fall.

Konsekvens/tiltak: Avløpsrørene bør utbedres slik at de får tilstrekkelig fall, sikres mot frost og klamres forsvarlig.

Avløpsrørene bør utbedres slik at de får tilstrekkelig fall, sikres mot frost og klamres forsvarlig.

Manglende utbedring kan føre til tilstopping, frostskafer og lekkasjer, noe som kan gi følgeskader på bygningens konstruksjoner og redusert funksjon på avløpssystemet.
