Heidruns veg 2B, 2214 KONGSVINGER

**Innbydende og velholdt 3-roms
leilighet med trinnfri adkomst *
Solrik terrasse * Garasje og utebod**

Befaringsdato: 20.09.2024 Rapportdato: 23.09.2024 Oppdragsnr.: 14382-1664 Referansenummer: FK5161

Tilstandsrapport

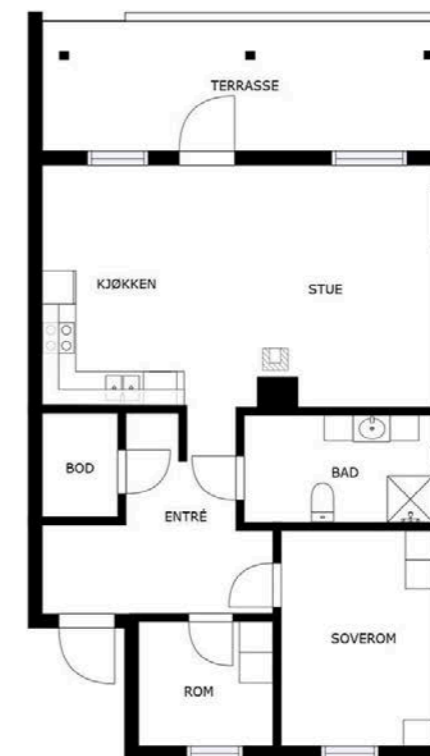
Plantegning

1. etasje

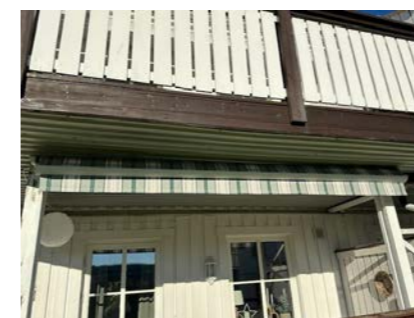
TG 1 Balkonger, terrasser og rom under balkonger

Terrasse i trekonstruksjoner med spaltegulv, stående rekkverk og håndlist. Tett skillevegg. Elektrisk markise. Terrassen har setningskade (TG 2) - dette skal borettslaget rette opp i 2025 i følge eier. Takoverbygget inngangsparti/trapperom på 4 m2.

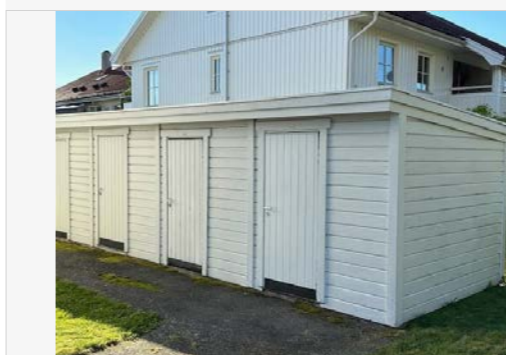
Bod

Bodanlegg i rekke. Fundamentert på betongplate. Vanlig uisolert bindingsverkskonstruksjon i tre med utvendig malt liggende panel. Pulttak tekket med papp. Forkantblekk, takrenner og nedløp i lakkert stål. Malt låsbar plankedør. Innvendig tette skillevegger. Plassbygget hyller.

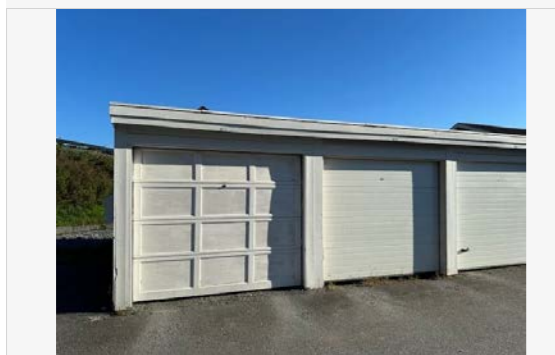
Garasje fundamentert på ringmur av betong. Uisolert bindingsverkskonstruksjon i tre. Liggende malt utvendig panel. Tette skillevegger. Grus terrenggulv. Pulttak i trekonstruksjoner, teknet med takpapp. Forkantblekk, takrenner og nedløp i metall. El. leddport. Eldre fuktmerke på innvendig gipsvegg i enden på garasjen.
