Jarveien 73A, 7072 HEIMDAL

**Gjennomgående og romslig
3-roms toppleilighet | 2 balkonger

Nøkkelinformasjon

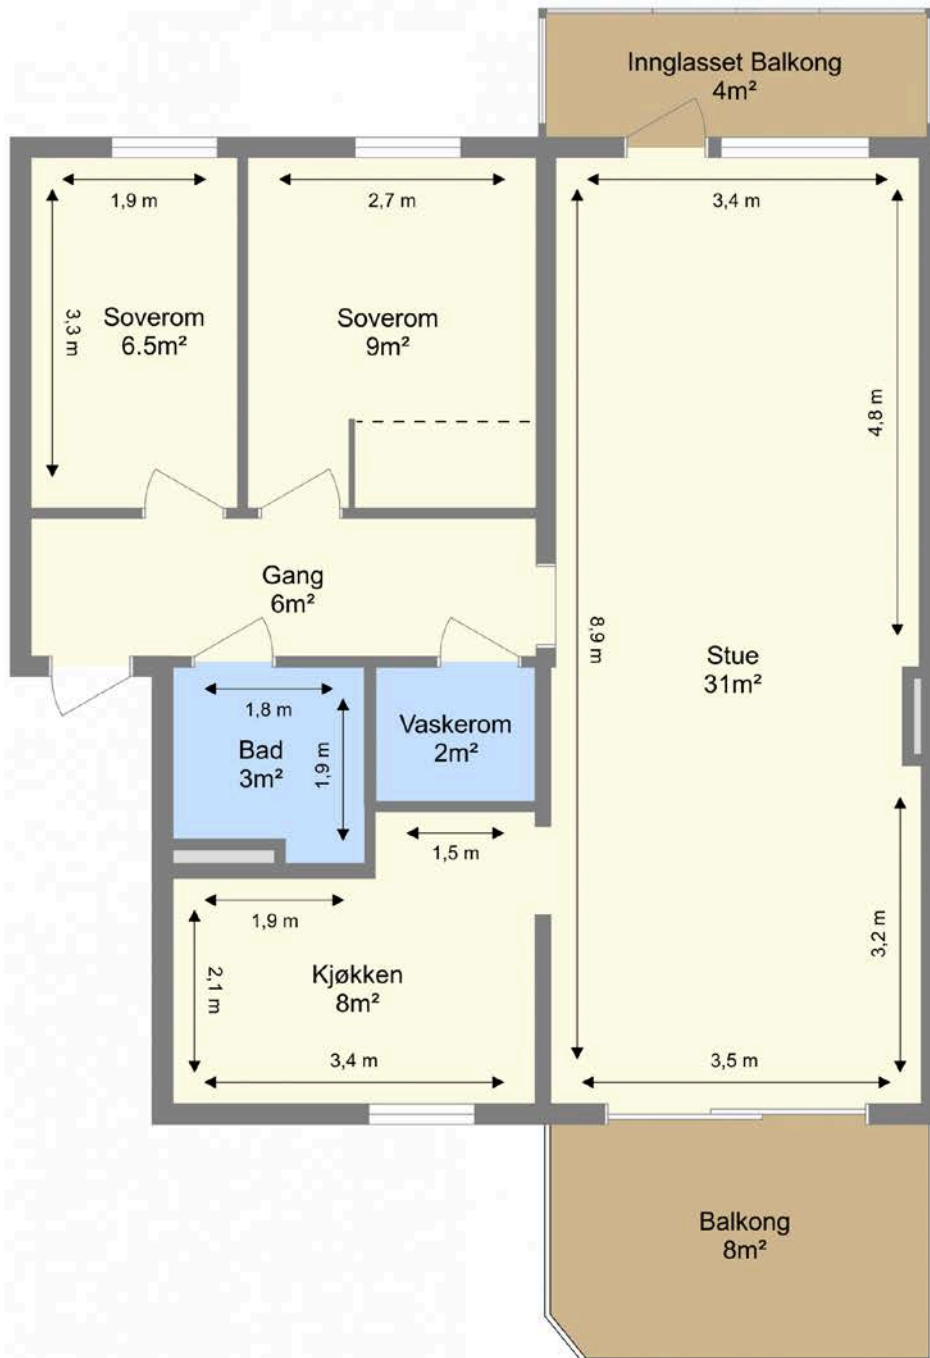
3. Etasje

Bruksarealet inkluderer innvendige vegger og er større enn summen av rommenes gulvareal. Planskissen er en illustrasjon over rominndelingen, og er ikke i målestokk. Mindre avvik kan forekomme.

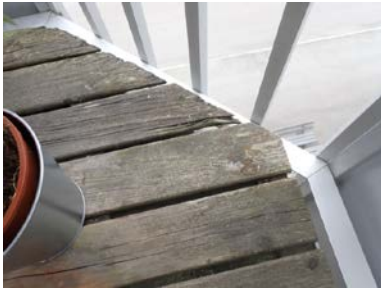
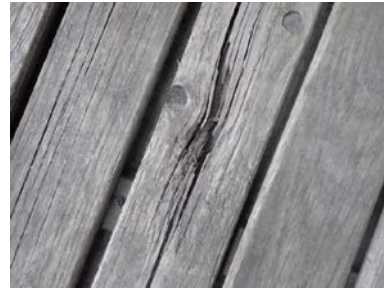
Eksempel på slitte terrasseheller.

Vedlikehold/utskifting av terrasseheller må påregnes.

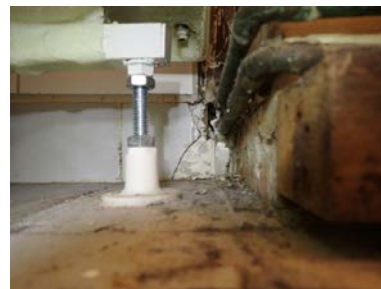
3. ETASJE > BAD

Våtrommet har synlige utettheter og fuktskader på materialer. Badet vil ikke tåle belastningen av fritt vann og det må påregnes en totalrenovering av våtrommet.

Tilstandsgrad 3 er satt med bakgrunn i utett bad med fuktskader.

Badet har store utettheter og synlige fuktskader på overflater.

Badet må totalrenoveres. Skjulte følgeskader er påregnelig. Utbedringskostnad er for totalrenovering av våtrommet etter dagens våtromsstandard.

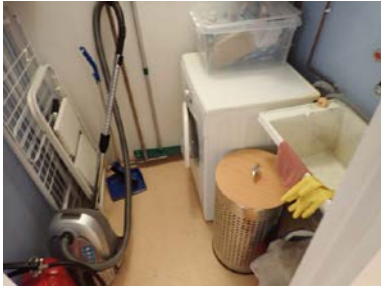
3. ETASJE > VASKEROM

Vaskerom med belegg på gulv og det er ikke tettesjikt i overgang gulv/vegg. Det er ikke etablert sluk i rommet, rommet vil ikke tåle belastningen av fritt vann og det vil medføre skader på tilliggende konstruksjoner ved en lekkasje.

Vaskerom uten sluk, det er ikke tettesjikt i overgang gulv/vegg.

I påvente av en oppgradering må rommet brukes med forsiktighet og belastningen av fritt vann må unngås.

Kostnadsestimat: 200 000 - 500 000

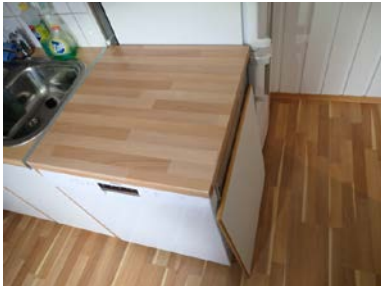
3. ETASJE > KJØKKEN

Kjøkken framstår med normal bruksslitasje i forhold til alder. Det gjøres oppmerksom på at det er etablert en oppvaskmaskin som ikke passer med innredningen (for stor), det må påregnes tilpasninger. Det registreres også en liten skade på hjørne av benkeplate ved oppvaskmaskin.

Tilstandsgrad 2 er satt med bakgrunn i oppvaskmaskin som er for stor for kjøkkeninnredning og skade på benkeplate.

Oppvaskmaskin er for høy og passer ikke inn med innredningen. Det er skade på hjørne av benkeplate.

Det må påregne tiltak/tilpassing av kjøkkeninnredning for å få plass til oppvaskmaskinen.
