Salgsobjekt: Rekkehus
Eierform: Eierseksjon
Byggeår: 2022
BRA-i/BRA Total 121/126 kvm
Tomtstr.: 8469.5 m²
Soverom: 3
Antall rom: 4
Gnr./bnr. Gnr. 290, bnr. 96
Snr. 6
Oppdragsnr.: 1501250067

Unnelandsvegen 464B - Ditt nye hjem?

Tilstandsrapport

# gnr. 290, bnr. 96, snr. 6

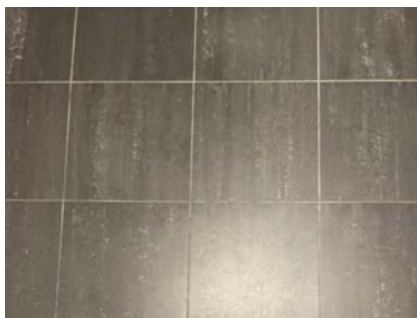
1 TG 1 Etasjeskille/gulv mot grunn

Støpt gulv mot grunn og etasjeskille i trebjelkelag fra byggeår, er kontrollert for knirk og nedbøyning. Horisontalt avvik målt med laser.

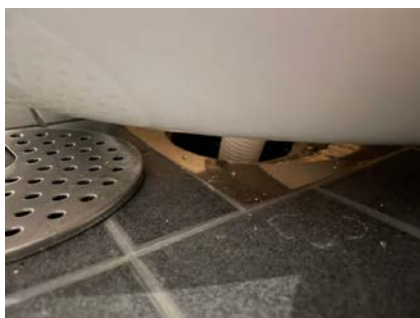
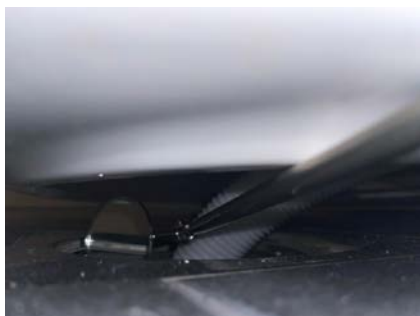
Plastsluk og tettesjikt av smøremembran, kontrollert for utførelse og avvik.

Vurdering av avvik:

Konsekvens/tiltak

- Tilgang til sluk må bedres både for inspeksjon og rengjøring.

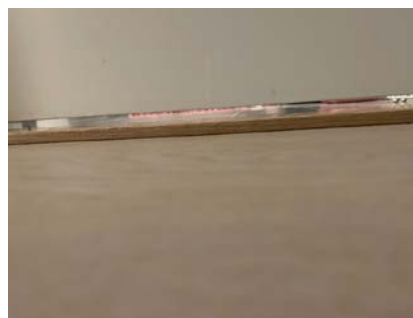
1. ETASJE > BAD

TG IU Tilliggende konstruksjoner våtrom

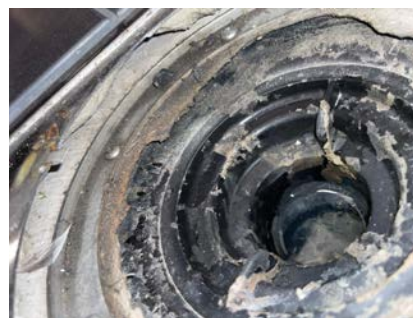
1. ETASJE > VASKEROM

1. ETASJE > Sanitærutstyr og innredning
