## Solrik fritidseiendom med fantastisk sjøutsikt, strandlinje, brygge og flotte utearealer!

Fritidsbolig  
Ørvikveien 513, 3788 STABBESTAD  
KRAGERØ kommune  
gnr. 11, bnr. 66

Befaringsdato: 01.04.2024    Rapportdato: 26.03.2026    Oppdragsnr.: 12441-1764    Eiendomsverdi ref nr: WQ4883

Autorisert foretak: Kragerø Takst AS    Sertifisert Takstingeniør: Kevin Nielsen

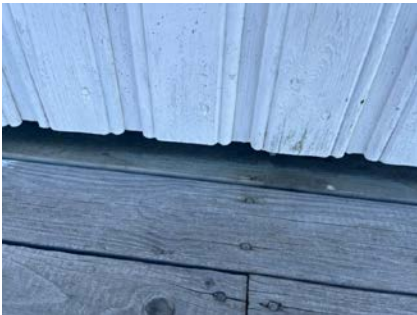
**Vurdering av avvik:**  
• Det er ingen eller liten lufting i nedre kant av kledning mot grunnmur.

Panel/vegg.

**Konsekvens/tiltak**  
• Det er ikke behov for utbedringstiltak.

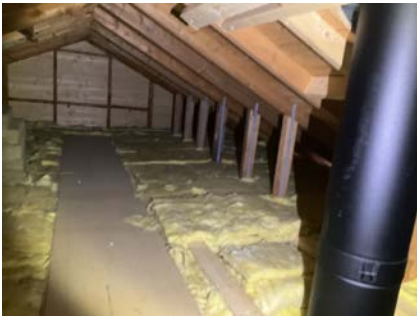
**Beskrivelse**  
Takstoler av taksperrer med lastoverføring på bærebjelker. Kaldt loft med mulighet for inspeksjon via luke.

Kaldt loft

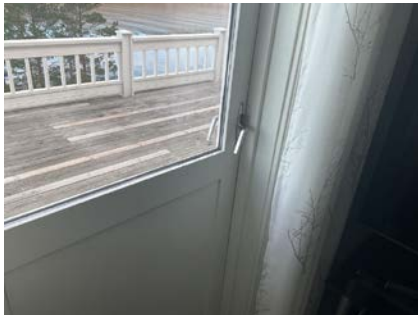
**Vurdering av avvik:**  
• Det er påvist dører som er vanskelig å åpne eller lukke.

Terrassedør i stue.

**Konsekvens/tiltak**  
• Dører må justeres.

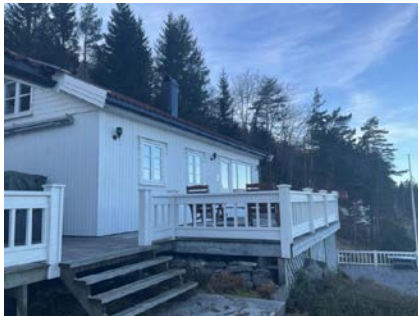
**Vurdering av avvik:**  
• Åpninger i rekkverk er ikke i henhold til krav i dagens forskrifter.  
• Rekkverket er for lavt i forhold til dagens krav til rekkverkshøyder.

Rekkverk/terrasse.

**Konsekvens/tiltak**  
• Det er ikke krav om utbedring av rekkverkshøyde opp til dagens forskriftskrav.  
• Det er ikke krav om utbedring av åpninger i rekkverk til dagens forskriftskrav.

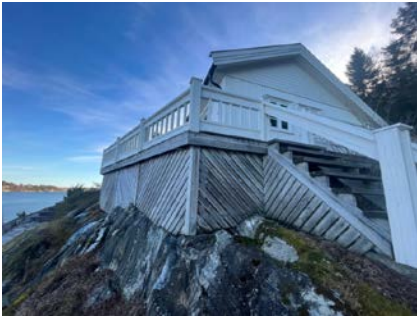
**Vurdering av avvik:**  
• Åpninger i rekkverk er ikke i henhold til krav i dagens forskrifter.  
• Det er ikke montert rekkverk.  
• Rekkverkshøyder er under dagens forskriftskrav til rekkverk i trapper.

Trapp fra terrasse.

Det anbefales å foreta utbedringer.

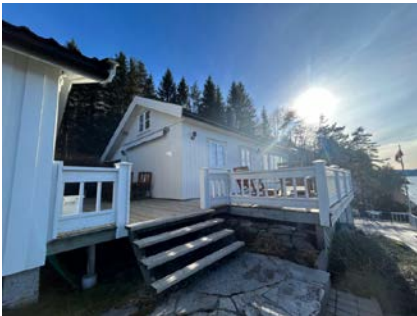
Trapper.

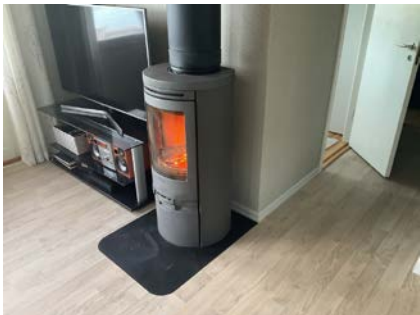
Pipe av stål med vedovn.

Vedovn med stålpipe.

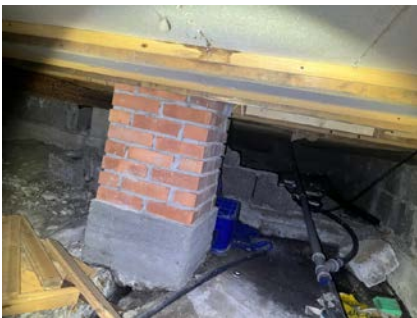
Det er moderate tegn på litt høye fuktverdier i krypekjelleren.

Krypekjeller

Det er ikke nødvendig med tiltak umiddelbart.  
Kjelleren har sannsynligvis litt høye fuktverdier i utsatte sesonger (høst).

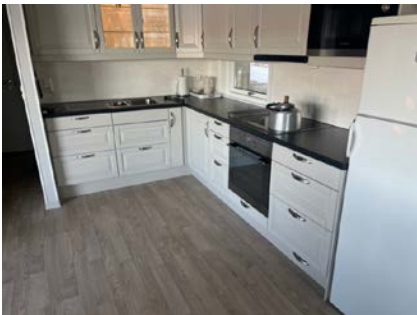
Kjøkken med slette fronter og benkeplate av laminat.  
Kjøkkenet er innredet med integrert koketopp og komfyr, og har nisje med opplegg for kjøleskap.

Kjøkkeninnredning.
