Veidebakken 19, 1671 KRÅKERØY

**Velkommen til Veidebakken 19 –  
en sjarmerende og trivelig  
enebolig på nordre Kråkerøy**

Befaringsdato: 13.05.2025

Rapportdato: 19.05.2025

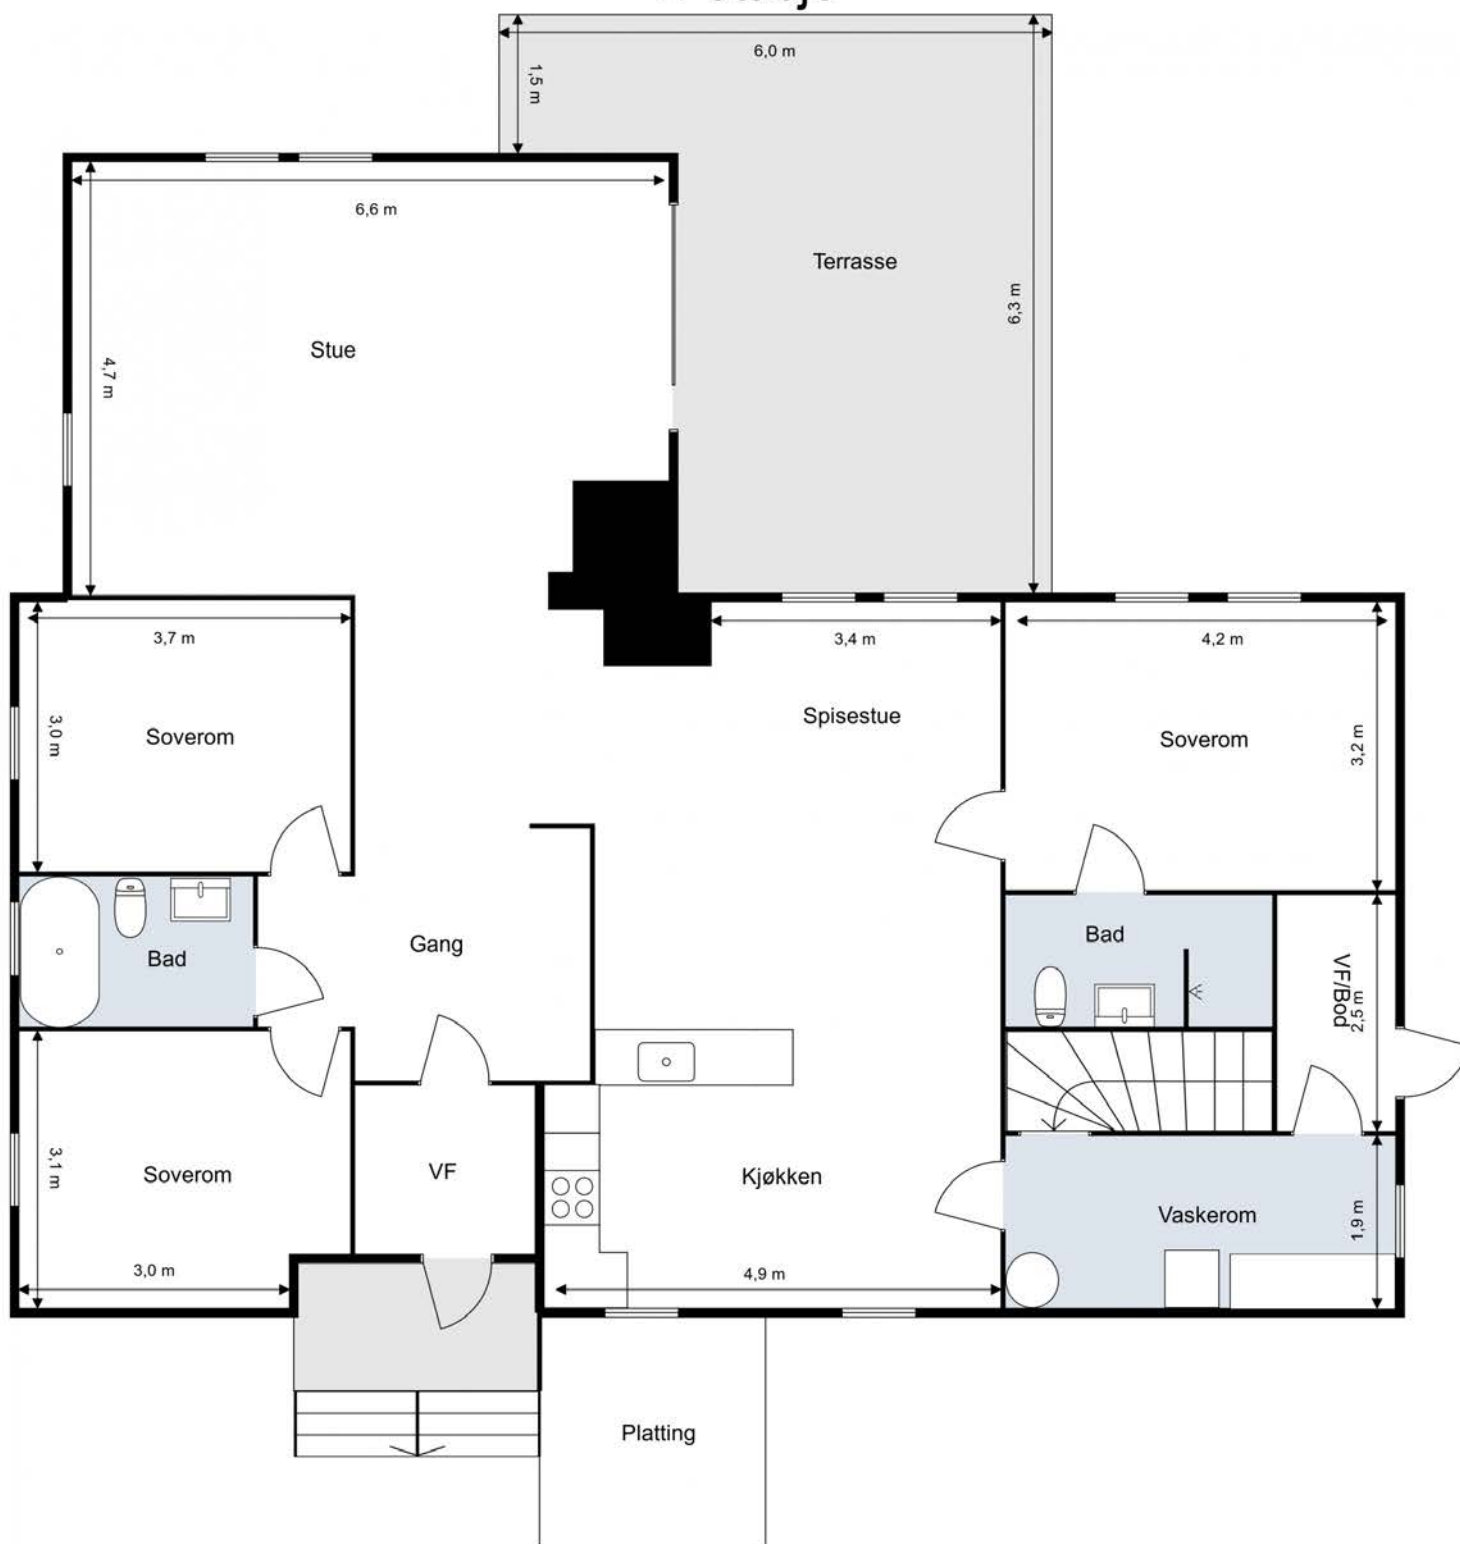
# 1. etasje

BRA-i: 177 m<sup>2</sup> 2 bad, vaskerom, 3 soverom, kjøkken, spisestue, stue, vindfang og hall

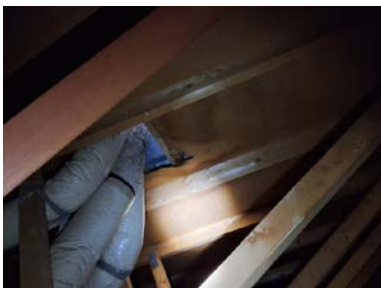
#### 1 TG 2 Vinduer

- Vinduer: Malte trevinduer med 2-lags glass. Karmene i vinduer er slitte og det er sprekker i treverket. Påregnelig med utskiftninger på sikt som følge av alder. Vanskelig å si når det er strakstiltak nødvendig, men de har oppnådd minste forventede brukstid, normal tid før utskifting av trevinduer er 20 - 60 år.

- Karmene i vinduer er slitte og det er sprekker i trevirket.
