Vollakroken 17, 1940 BJØRKELANGEN

**Nyere 2-roms endeleilighet med  
god planløsning på bakkeplan.  
Gjennomgående, med romslig  
markterrasse. Sentral – nær alt!**

# Tilstandsrapport

## LEILIGHET

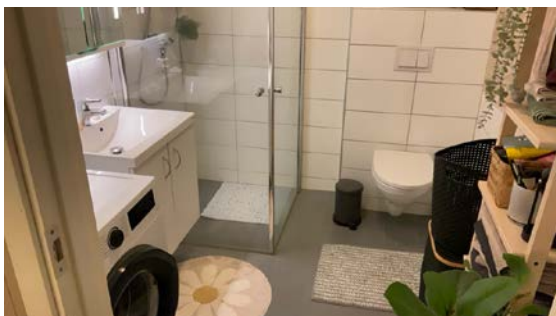
## 1. ETASJE > BAD/WC/VASKEROM

### ! TG 1 Overflater vegger og himling

Det er plastsluk og smøremembran fra byggeåret. Dokumentert med ferdigattest.

Det er synlig slukmansjett/membran under klemringen i sluket.

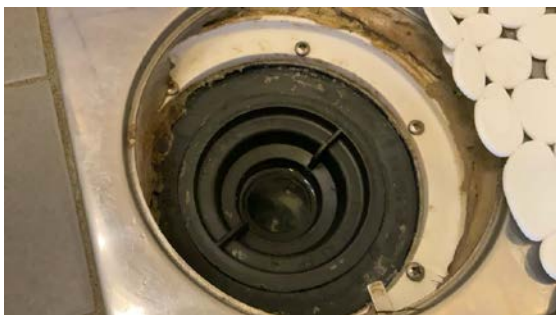
## 1. ETASJE > BAD/WC/VASKEROM

### ! TG 1 Sanitærutstyr og innredning

Det ble målt relativ luftfuktighet i vegg og det ble gjort visuell inspeksjon.

Det ble ved målinger og visuell inspeksjon ikke påvist tegn på fuktskader.

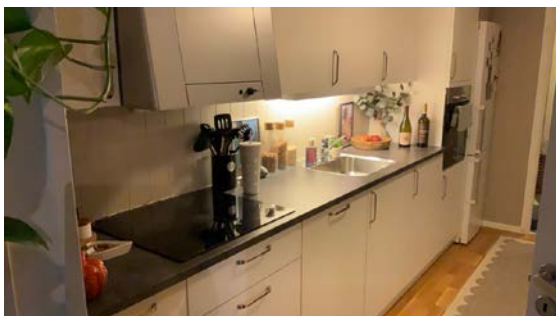
## 1. ETASJE > KJØKKEN

### ! TG 1 Avtrekk

- Det er påvist avvik ifm understøttelsen av tanken. Kjøkkenskapet har svaivsvikt pga. tyngden fra varmtvannstanken.

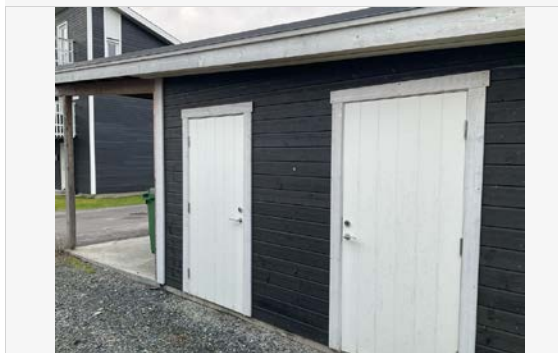
### Sportsbod i felles bodbygning

**Anvendelse**

Lagringsplass.
