# Oppgradert og innbydende bolig med moderne kjøkken, tre soverom og solrik veranda.

Andelsleilighet  
Stasjonsvegen 21  
3946 Porsgrunn

#### Boligens tekniske tilstand:

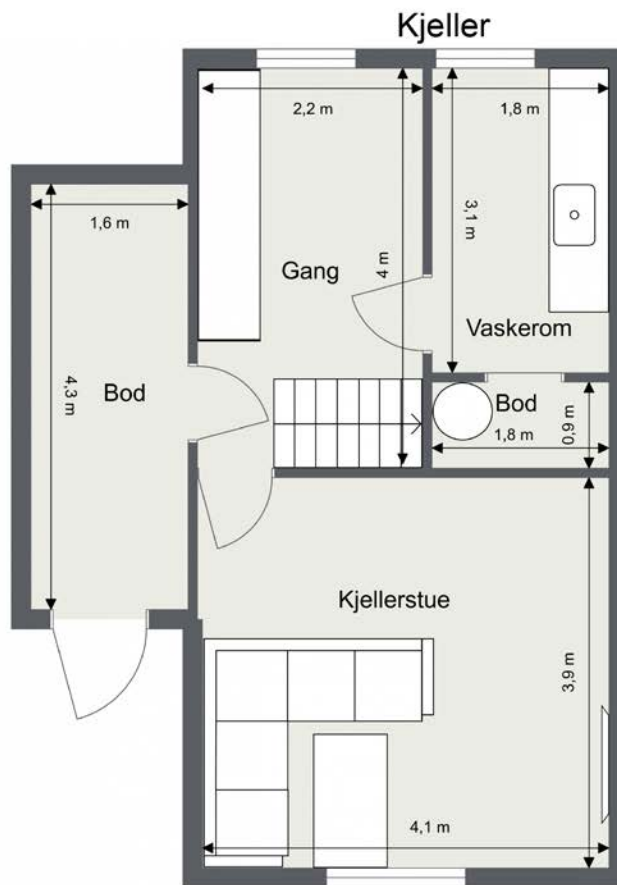
## Stasjonsvegen 21

Romhøyde:  
2,12m på vaskerom,  
2,14m i gang,  
2,09m i kjellerstue,  
2,18m i begge bodene.

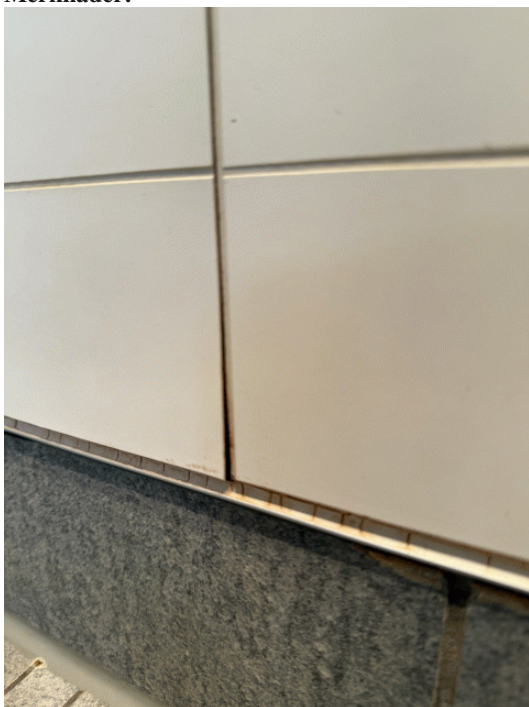
**TG 2** 1.2.2 Overflate gulv

Det ble påvist oppsvelling i skjøter på våtromsplater samt ødelagte fuger i underkant av platene i dusjsone, noe som medfører fuktoppsug. Videre er det registrert dør og vindu av tre plassert i våtsoner. For å redusere risiko for videre fuktinntrenging og skader må fuger utbedres, skadde eller oppsvulmede plater skiftes, og dør og vindu i våtsone erstattes med egnede løsninger. Overflatene for øvrig fremstår i normalt god stand uten ytterligere skader med behov for tiltak.

TG2 vurderes grunnet oppsvelling i våtromsplater, ødelagte fuger og uegnede materialvalg i våtsone.

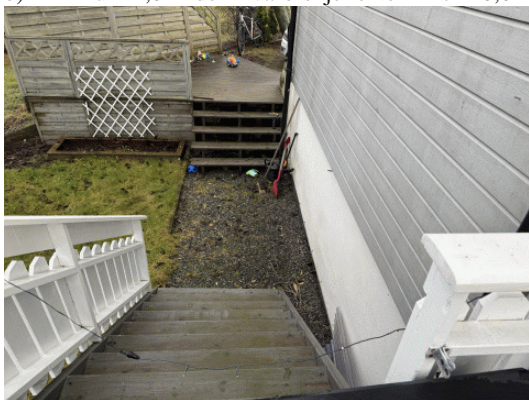
Nivåforskjeller større enn 0,5 meter fra balkong eller terrasse eller tilsvarende ned til terrenget eller til annet underliggende plan eller nivå, kan utgjøre en fare for skade på person ved fall.

a) minimum 1,2 m der nivåforskjellen er mer enn 10,0 m

b) minimum 1,0 m der nivåforskjellen er inntil 10,0 m.

Tiltak: Etablere rekkverk i trapp. Forhøye rekkverk til forskriftsmessig høyde. Rengjøre overflater, utbedre eller skifte skadet treverk og utføre nødvendig overflatebehandling.
