O. Skasliens veg 17, 7340 OPPDAL

**Lekker og nyoppusset  
sentrumsleilighet med to soverom**

# Lækker og nyoppusset sentrumsleilighet med to soverom

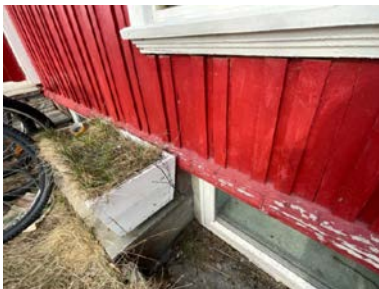
- Det er ingen eller liten lufting i nedre kant av kledning mot grunnmur.
- Det er avvik:

Råte i vannbord ned for kledning.

Det bør etableres tilstrekkelig lufting bak kledningen for å redusere risikoen for fukt- og råteskader. Råteskadet vannbord bør skiftes ut for å hindre videre skade på fasaden. Manglende lufting og råte kan føre til redusert levetid på kledning og økt fare for fuktskader i veggkonstruksjonen.

Dette er forhold som normalt er sameiet sitt ansvar men det gjøres oppmerksom på forholdet.

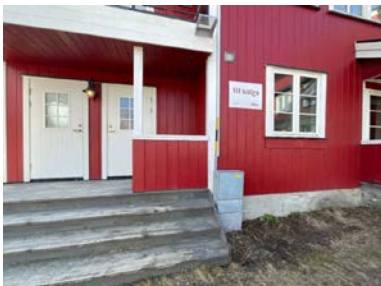
- Det er avvik:

Terrassegulvet bør vedlikeholdes, for eksempel ved vasking og overflatebehandling, for å hindre videre slitasje og forlenge levetiden. Manglende vedlikehold kan føre til økt risiko for råte og skader på konstruksjonen.

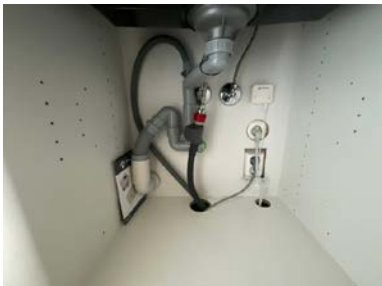
vannstoppesystem

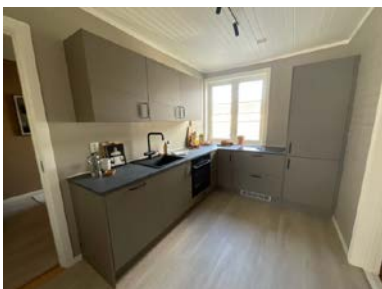
Komfyrvakt
