Rømåsen 1840, 2612 SJUSJØEN

**SJUSJØEN / RØMÅSEN**

Befaringsdato: 04.12.2025

Rapportdato: 15.12.2025

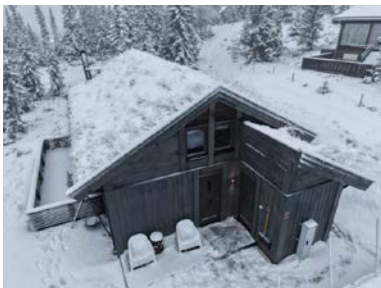
Taktekkingen er av torv, og hovedparten av taket var dekket av snø befaringsdagen. Det gjøres oppmerksom på at undersøkelsen av taktekkingen av sikkerhetsmessige årsaker er gjennomført med drone. Metoden gjør det mulig å dokumentere forhold som ellers ville vært vanskelig tilgjengelige, men den gir ikke samme detaljeringsgrad som en fysisk, nærgående inspeksjon. Det kan derfor forekomme forhold som ikke lar seg avdekke via dronebasert undersøkelse, og videre undersøkelser kan være nødvendig. Siden taket (takkonstruksjon, taktekking og skorstein) kun er observert fra bakkenivå, er vurderingen begrenset av dette. Det er ikke sikkerhetsmessig forsvarlig å bevege seg ut på taket eller observere fra stige. Selv om det ikke er avdekket skader under befaringen, betyr ikke dette at det ikke foreligger skader som en besiktigelse på taket kan avdekke. En undersøkelse av taket bør utføres av en fagperson under tilstrekkelige sikkerhetsforhold når taket er snøfritt.

Hovedparten av taket var snødekt befaringsdagen.

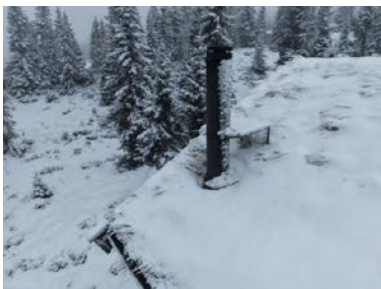
Det er ikke etablert takstige til pipe.

- Det er ikke krav om utbedring av snøfangere opp til dagens krav.
- Stigetrinn for feier må monteres.

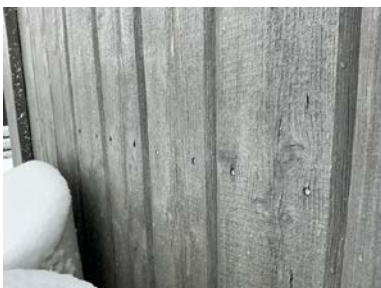
Festemidler er stedvis ført for langt inn i ytterkledningen, noe som kan føre til vannfeller i hullet og redusere levetiden til kledningen og påvirke festefunksjonen.

Det er stedvis spikret for langt inn i kledningen.

Forholdet bør holdes under jevnlig ettersyn slik at tiltak kan iverksettes ved behov.

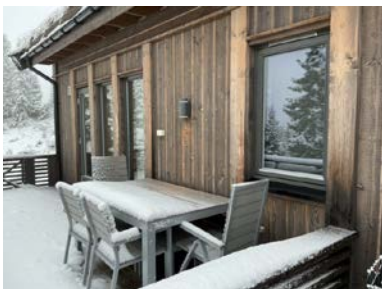
Fritidsboligen har vinduer med karmen av tre og to-lags glass.

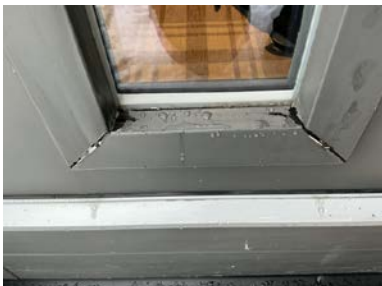
Det registreres symptomer på fuktproblematikk (bobler i maling) på entrédør. Boddør til tilbygd bod tar i karm/terskel og har behov for justering.

Det registreres malingsbobler på entrédør.

Overflatebehandlinger må påregnes og justeringer/smøring av boddør anbefales.

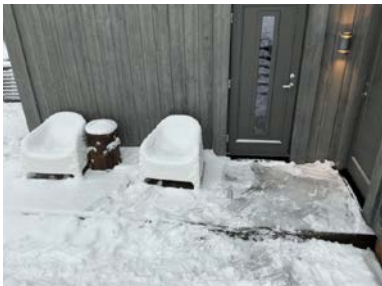
Inngangsparti/terrasse var snødekt befaringsdagen.

- Det bør foretas nærmere undersøkelser av balkong/terrasser når den er snøfri.

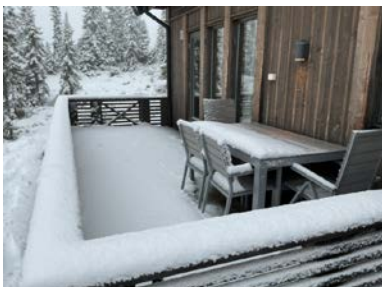
Terrassen var snødekt på befaringsdagen.

- Det bør foretas nærmere undersøkelser av balkong/terrasser når den er snøfri.

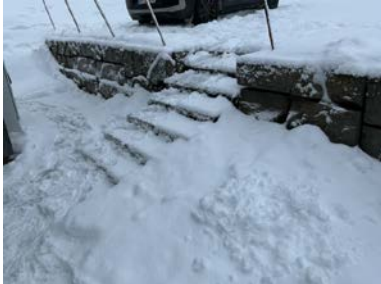
Det er ikke etablert rekkverk i den utvendige trappen, noe som medfører økt fare for fall, særlig ved snø, is eller dårlig sikt. Forholdet medfører forhøyet risiko for personskade.

Det er ikke montert rekkverk/håndløper i trappen.

- Rekkverk må monteres for å lukke avviket.

**Kostnadsestimat: Under 20 000**

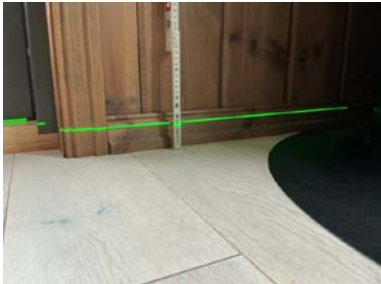
Ingen vesentlige avvik ble registrert. Målt lokalt avvik er <10mm og totalt avvik <15 mm pr. rom.

Etasjeskillet er kontrollert med nivelleringslaser.

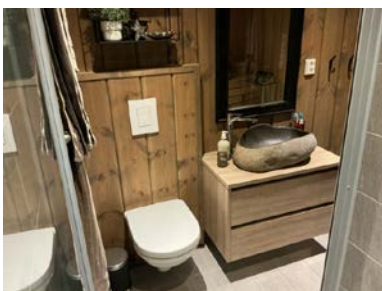
Vegghengt servantinnredning. Ovenpåliggende servant med armatur. Speil på vegg over servant. Dusjnische med glassdør. Vegghengt dusjarmatur (hånddusj og regndusj). Vegghengt toalett.

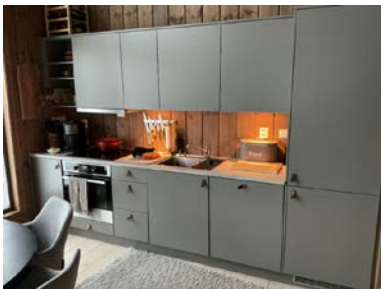
Åpen kjøkkenløsning. Huseby kjøkkeninnredning. Innredningen er fra byggeår. Innredning med glatte fronter. Benkeplate av laminat. Nedfelt oppvaskkum med ett-greps kjøkkenarmatur. Benkeskapsbelysning og stikkontakter over kjøkkenbenk. Integrert platetopp, stekeovn, oppvaskmaskin, og kjøleskap med fryser. Komfyrvakt. Fuktensor til automatisk vannstopper synlig under oppvaskkum. Gulvflater belagt med parkett. Vegg- og himlingsflater i panel.

Oversiktsbilde kjøkken.

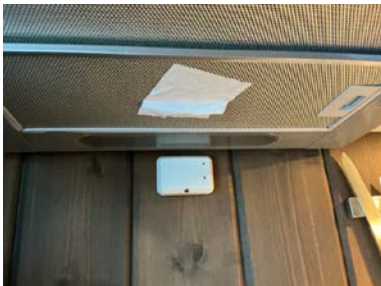
Kjøkkenventilatoren er testet med papir og det registreres sug i kanalen.

Avtrekkseffekten er testet med papir.

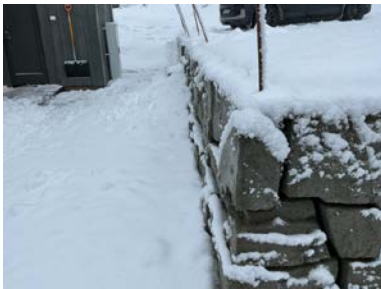
Det er ikke etablert rekkverk på støttemuren.

Underlaget på nedsiden av støttemuren bør kontrolleres når dette er snøfritt. Dersom underlaget er hardt må det påregnes etablering av rekkverk.
