Rømåsen 1840, 2612 SJUSJØEN

**SJUSJØEN / RØMÅSEN**

Befaringsdato: 04.12.2025

Rapportdato: 15.12.2025

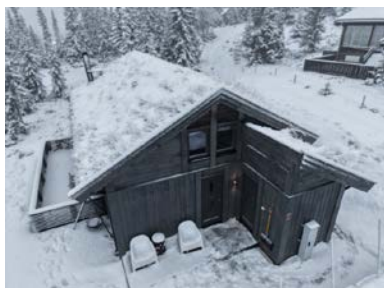
Taktekkingen er av torv, og hovedparten av taket var dekket av snø befaringsdagen. Det gjøres oppmerksom på at undersøkelsen av taktekkingen av sikkerhetsmessige årsaker er gjennomført med drone. Metoden gjør det mulig å dokumentere forhold som ellers ville vært vanskelig tilgjengelige, men den gir ikke samme detaljeringsgrad som en fysisk, nærgående inspeksjon. Det kan derfor forekomme forhold som ikke lar seg avdekke via dronebasert undersøkelse, og videre undersøkelser kan være nødvendig. Siden taket (takkonstruksjon, taktekking og skorstein) kun er observert fra bakkenivå, er vurderingen begrenset av dette. Det er ikke sikkerhetsmessig forsvarlig å bevege seg ut på taket eller observere fra stige. Selv om det ikke er avdekket skader under befaringen, betyr ikke dette at det ikke foreligger skader som en besiktigelse på taket kan avdekke. En undersøkelse av taket bør utføres av en fagperson under tilstrekkelige sikkerhetsforhold når taket er snøfritt.

Hovedparten av taket var snødekt befaringsdagen.

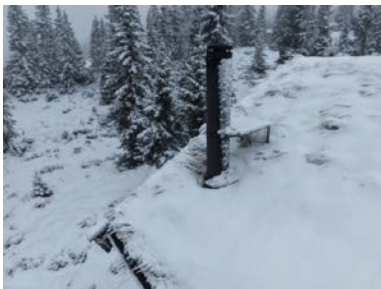
Det er ikke etablert takstige til pipe.

- Det er ikke krav om utbedring av snøfangere opp til dagens krav.
- Stigetrinn for feier må monteres.

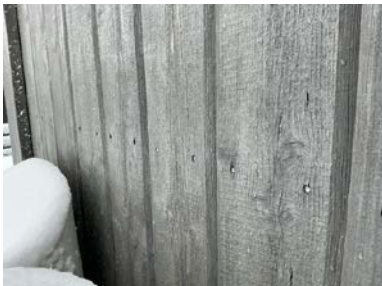
Det er stedvis spikret for langt inn i kledningen.

Forholdet bør holdes under jevnlig ettersyn slik at tiltak kan iverksettes ved behov.

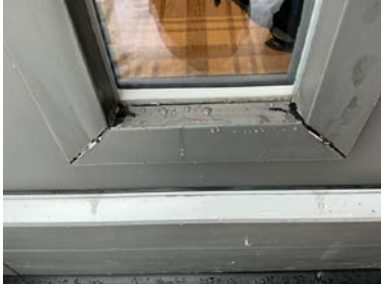
Det registreres symptomer på fuktproblematikk (bobler i maling) på entrédør. Boddør til tilbygd bod tar i karm/terskel og har behov for justering.

Det registreres malingsbobler på entrédør.

Overflatebehandlinger må påregnes og justeringer/smøring av boddør anbefales.

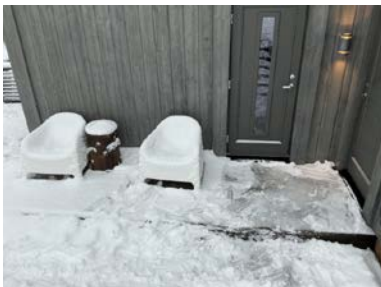
Inngangsparti/terrasse var snødekt befaringdagen.

- Det bør foretas nærmere undersøkelser av balkong/terrasser når den er snøfri.

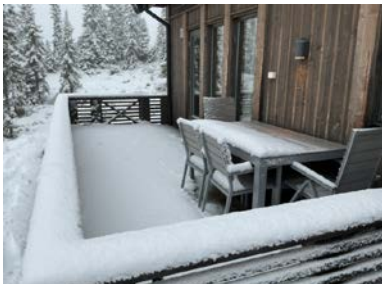
Terrassen var snødekt på befaringdagen.

- Det bør foretas nærmere undersøkelser av balkong/terrasser når den er snøfri.

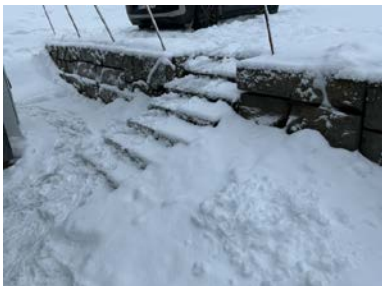
Det er ikke etablert rekkverk i den utvendige trappen, noe som medfører økt fare for fall, særlig ved snø, is eller dårlig sikt. Forholdet medfører forhøyet risiko for personskade.

Det er ikke montert rekkverk/håndløper i trappen.

- Rekkverk må monteres for å lukke avviket.

**Kostnadsestimat: Under 20 000**

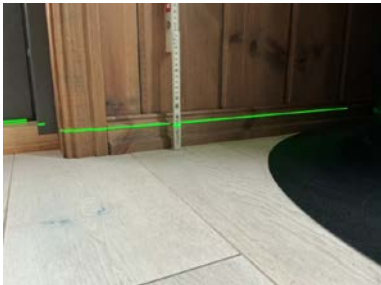
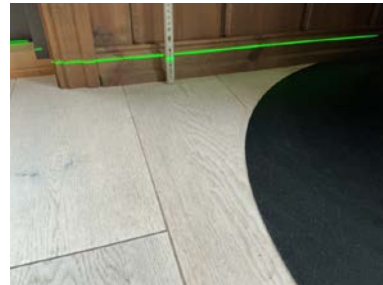
Ingen vesentlige avvik ble registrert. Målt lokalt avvik er <10mm og totalt avvik <15 mm pr. rom.

Etasjeskillet er kontrollert med nivelleringslaser.

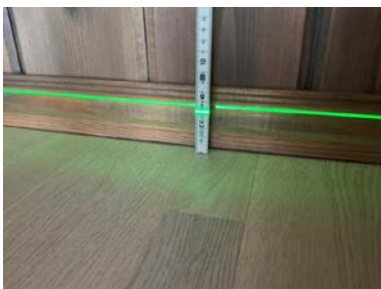
Ingen vesentlige avvik ble registrert. Målt lokalt avvik er <10mm og totalt avvik <15 mm pr. rom.

Etasjeskillet ble kontrollert med nivelleringslaser.

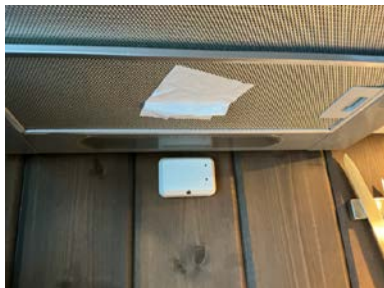
Kjøkkenventilatoren er testet med papir og det registreres sug i kanalen.

Avtrekkseffekten er testet med papir.

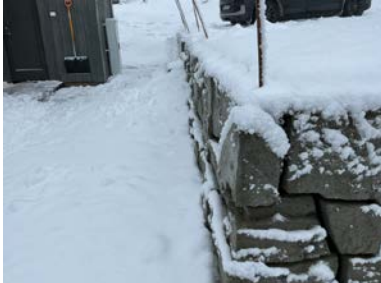
Det er ikke etablert rekkverk på støttemuren.

Underlaget på nedsiden av støttemuren bør kontrolleres når dette er snøfritt. Dersom underlaget er hardt må det påregnes etablering av rekkverk.
