Fossumsvingen 122, 1920 SØRUMSAND

**Meget pen, gjennomgående  
3-roms selveierleilighet med god  
standard fra 2022. Markterrasse  
og garasje plass. Barnevennlig.**

# Tilstandsrapport

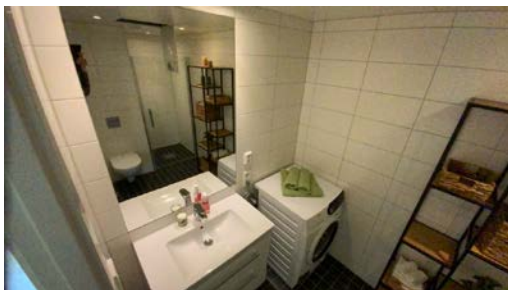
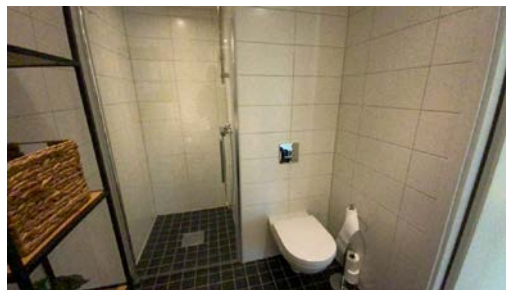
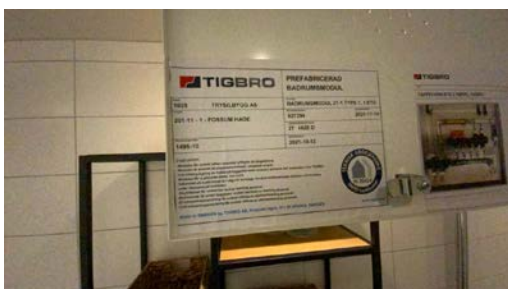
### 1. ETASJE > BAD/VASKEROM

## TG 2 Overflater vegger og himling

- Det er påvist at flisfuger har riss/sprekker.

Det er synlig riss mellom pyntelist og fugemasse for ytterhjørne til dusjdør.

Det er vurderes å være en transportskade eller at det er ikke fleksibelt nok mellom pyntelist av plast og sementbasert fugemasse. Riss bør etterfuges med fugemasse.

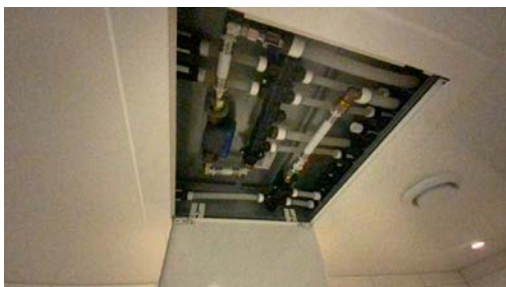
## TG 1 Avløpsrør

Det er avløpsrør av plast.

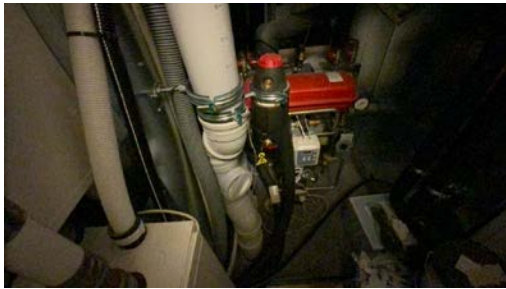
## TG 1 Ventilasjon

Boligen har balansert ventilasjon.

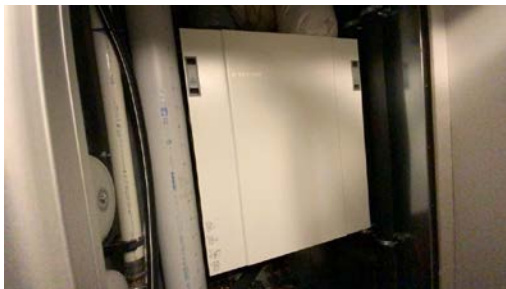
## TG IJ Varmtvannstank

Det er sentralanlegg for varmt vann.
