Slettumvegen 4, 2170 FENSTAD

**Enebolig i hyggelig, landlig og barnevennlig boligfelt. Kort vei til skoler og barnehager. Solrike uteområder. Garasje**

# Tilstandsrapport

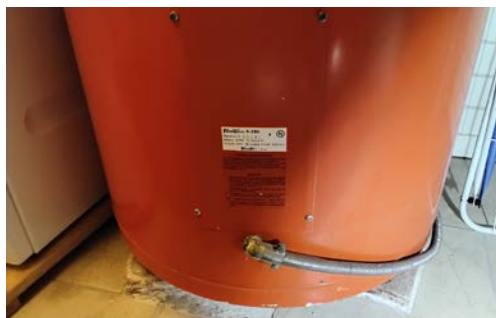
- Det er påvist avvik ifm understøttelsen av tanken.
- Det er ikke påvist tilfredsstillende avrenning eller annen kompenserende løsning fra varmtvannstank.
- Det er ikke påvist tilfredsstillende el-tilkobling av varmtvannstank iht. gjeldende forskrift.
- Det er påvist at varmtvannstank er over 20 år

Det bør etableres tilfredsstillende avrenning eller lekkasjesikring ved varmtvannstanken for å redusere risikoen for vannskader ved eventuell lekkasje.

Understøttelsen av tanken må utbedres for å sikre stabilitet og forhindre fare for velting eller skade på tilkoblinger.

Det bør etableres tilfredsstillende el-tilkobling etter gjeldende forskrift for å unngå brannfare og sikre trygg drift.

Varmtvannsberederen har passert forventet levetid, noe som øker risikoen for plutselige feil, lekkasjer og redusert effektivitet. Utskifting bør vurderes.
