Vortunglia 16, 1950 RØMSKOG

**Lettstelt, påkostet hytte fra 2019  
over ett plan. Stor tomt, solrik  
terrasse og god intern  
beliggenhet. Elbillader.**

# Tilstandsrapport

## FRITIDSBOLIG

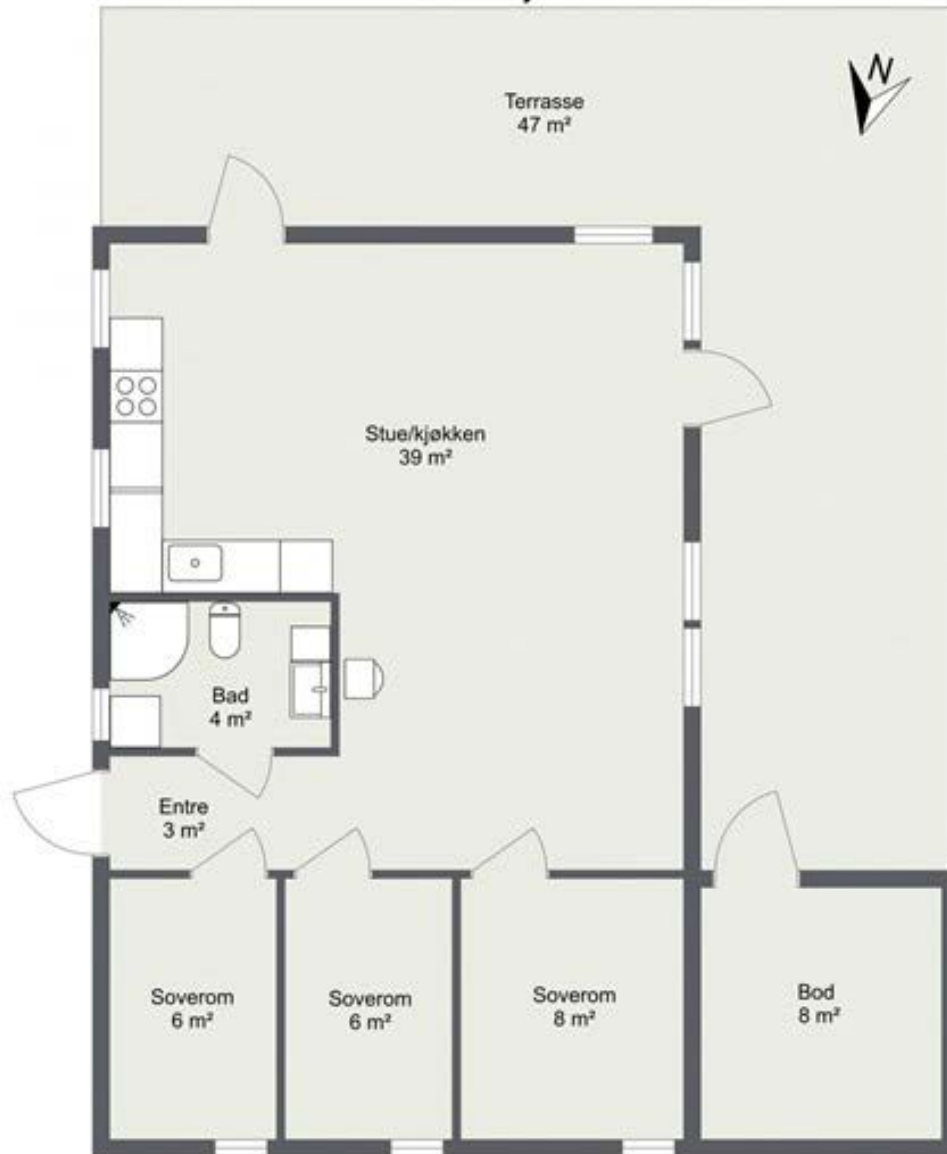
## Vortunglia 16, Rømskog 1. Etasje

Plantegningen er ikke i målestokk. Soverom har for lite lysinnslipp iht. krav, og et rom er for lite iht. anbefalt areal.

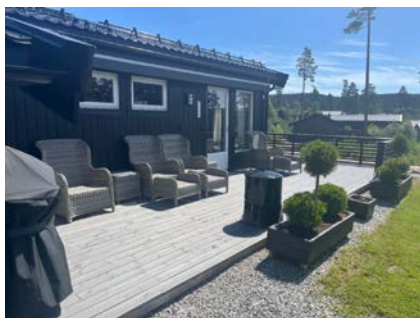
Terrasseplattning.

Terrasseplating i trekonstruksjoner med spaltegulv og rekkverk på deler av plating.  
To elektriske markiser med støttebein.

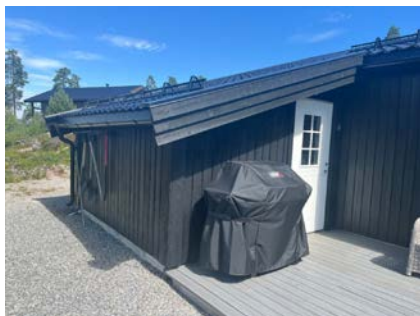
Tilliggende bod.

Tilliggende isolert bod med innlagt strøm, støpt plate og panelte trevegger og himling.  
Tilgang fra terrasse.

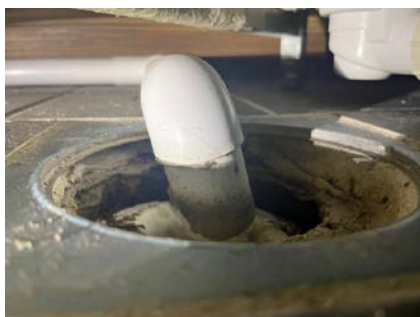
Sluk under dusjkabinett.

til sluk ved å fjerne frontdeksel på kabinettet, det er vurdert at dette er begrenset, men mulig tilgang for inspeksjon og rengjøring. Type membran under gulvfliser er ikke kjent. Membran/tettesjikt på vegger er vurdert under eget punkt. Vurdering av avvik: Membran kan ikke konstateres (ikke synlig og det foreligger heller ikke dokumentasjon). Sluk har begrenset mulighet for inspeksjon og rengjøring.

- Når sluket har begrenset tilgang, er det vanskelig å rengjøre sluket og å inspisere den for å oppdage skader i membranen/fuger rundt sluket, som er avgjørende for å forhindre lekkasjer.
- Det må innhentes dokumentasjon.

Om mulig bør det innhentes dokumentasjon eller opplysninger om membran/tettesjikt på våtrommet.

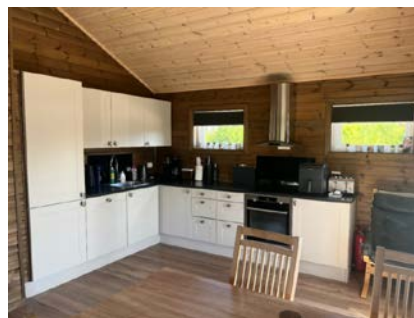
Kjøkkeninnredning.

Kjøkkeninnredning med et-speils fronter, laminert benkeplate med nedfelt vaskekum og induksjonstopp med komfyrvakt, integrert oppvaskmaskin, stekeovn og kjøøl/frys. Lekkasjestopper i benkeskap. Laminat på gulv og glassplate på vegg over vaskekum og kokesone. Det er kjøkkenventilator med avtrekk ut.

Lekkasjestopper i benkeskap.

Laminat på gulv og glassplate på vegg over vaskekum og kokesone.

Ved fuktsøk ble det registrert normale verdier på utsatte steder.

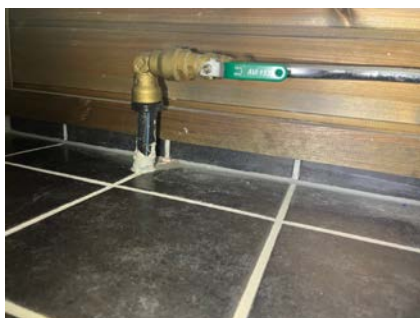
Synlige vannrør av plast med rør-i-rør system og stålrør, fordelerskap er plassert på bad. Stoppekraner er plassert under og i servantskap på bad. Utekran. Vurdering av avvik: Det er avvik: Uheldig plassering av fordelerskap bak dusjkabinett, skap kunne ikke inspiseres.

Stoppekran under servantskap.

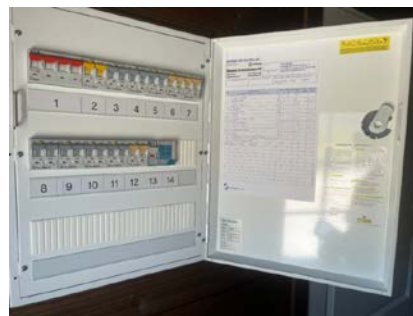
Sikringsskap.

På grunnlag av opplysninger fra eier/selger, fremvist dokumentasjon og alder er det ikke behov for utvidet el-kontroll.  
Det bemerkes at undertegnede takstmann ikke er fagmann innen elektro og kontrollen er forenklet og utelukkende på det som er synlig, det kan derfor være feil med anlegget som ikke er oppdaget.

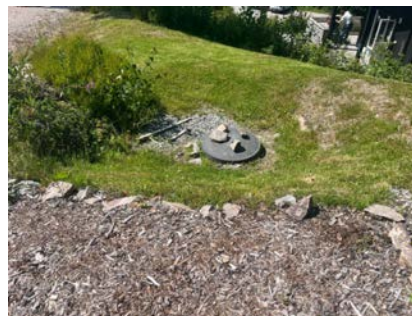
Tank for avløp.

Forrige eier opplyser at det er egent tank for avløp, der hytteeier har ansvar for vedlikehold.
