Marcus Thranes gate 24, 8624 MO | RANA

3-andelsleilighet med svært attraktiv beliggenhet, nydelig utsikt og lang solgang! Garasjeplass medfølger.

Innhold

Rapportdato: 06.02.2025

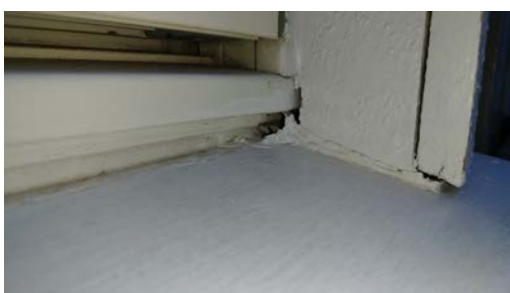
TG 1 Dører

Inngangsdør: Malt isolert inngangsdør.
Terrassedør: Isolert dør med 2-lags isolerglassfelt.

Mindre avvik:

- Foringen ved terrassedøren har en del skjolder.
- Avflasset maling på inngangsdøren.

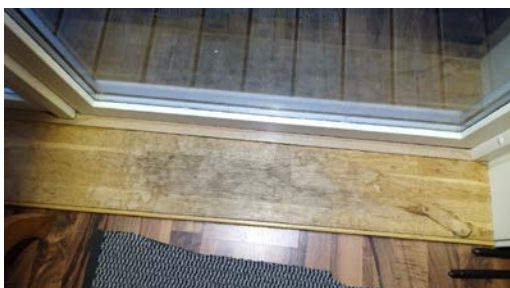
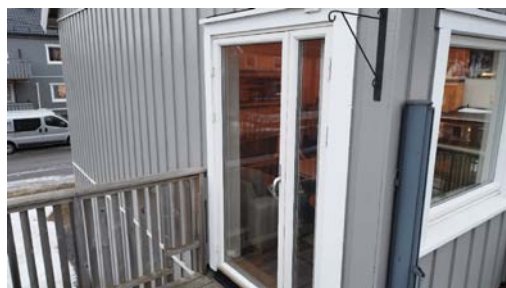
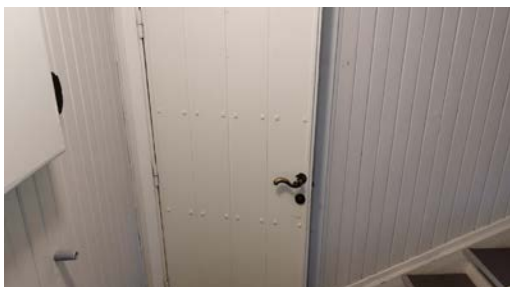
TG 1 Balkonger, terrasser og rom under balkonger

Mindre avvik:

-Det er rustdannelser på beslaget i overgangen mellom terrassen og veggen.

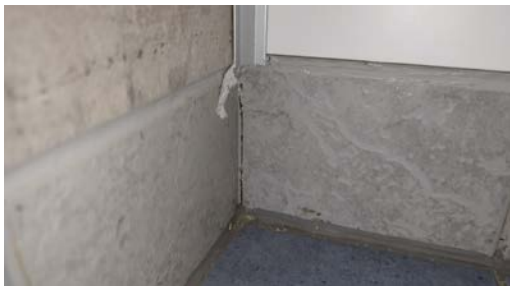
2. ETASJE > BAD

TG 2 Overflater Gulv

Vurdering av avvik:

- Det er påvist avvik i fallforhold til sluk i forhold til krav i forskrift på byggetidspunktet.
- Det er påvist avvik i krav til høydeforskjell/fall-løsning på våtrommet.

- Andre tiltak:

Så lenge det benyttes dusjkabinett og bruksvannet ledes direkte ned i sluken, vil det ikke være noen umiddelbar fare for skade.

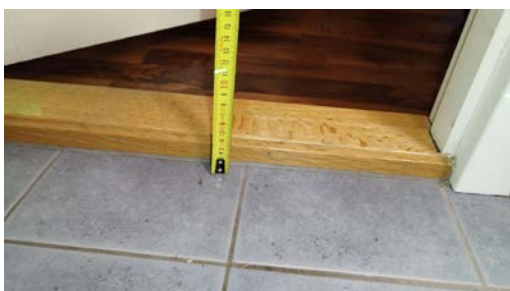
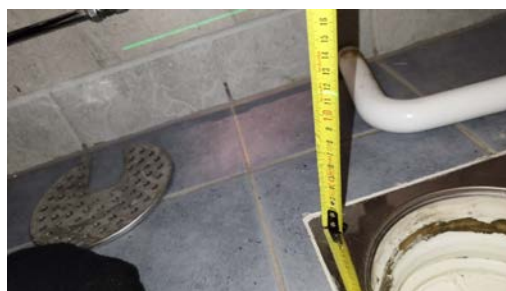
2. ETASJE > BAD

TG 3 Sluk, membran og tettesjikt

Det er skader på membranen ved sluken og løsningen er ikke tett. Det er og benyttet en del fugemasse omkring sluken som gjør inspeksjonen begrenset.

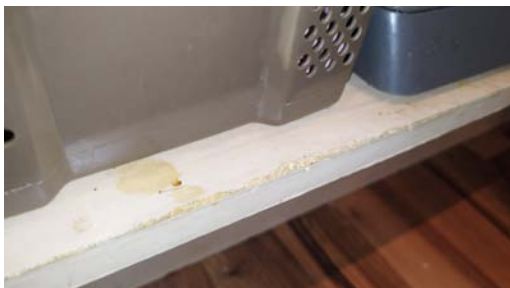
2. ETASJE > KJØKKEN

TG 2 Avtrekk

Vurdering av avvik:

- Det er avvik:

- Tiltak:

Utskifting av ventilatoren bør vurderes.

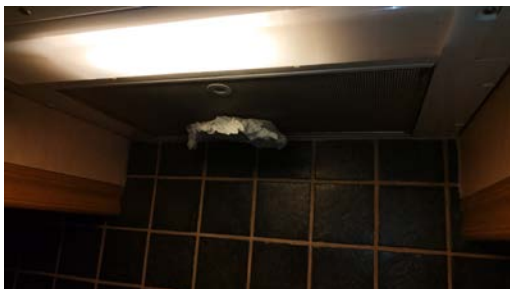
Test av avtrekket.

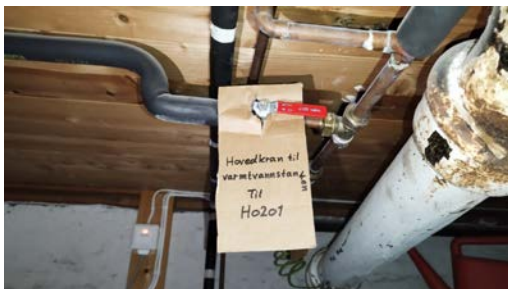
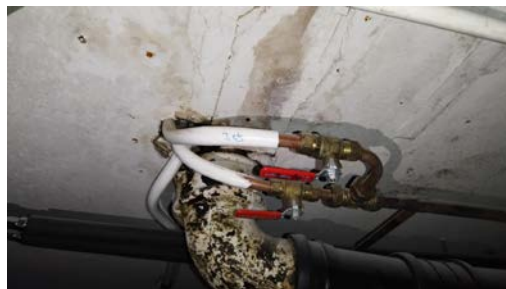
Stoppekran til leiligheten.

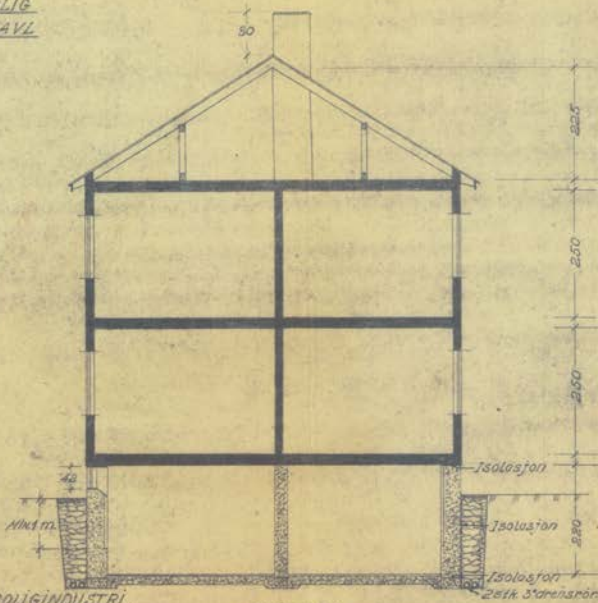
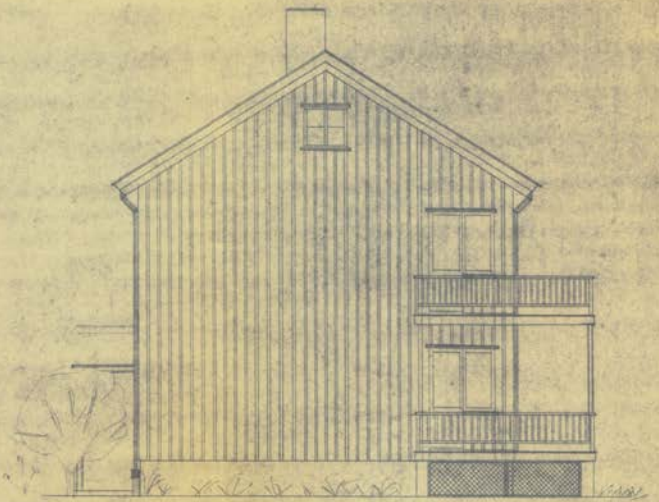
4-MANNBOLIG
SNITT OG GAVL
MÅL: 1:50

SNITT A-B
