Kuskerudveien 10, 1920 SØRUMSAND

**Stor 3-roms m/garasje, heis, utsikt  
og skjermet balkong. Separat  
kjøkken, wc og eget vaskerom.  
Meget sentral beliggenhet!**

# Tilstandsrapport

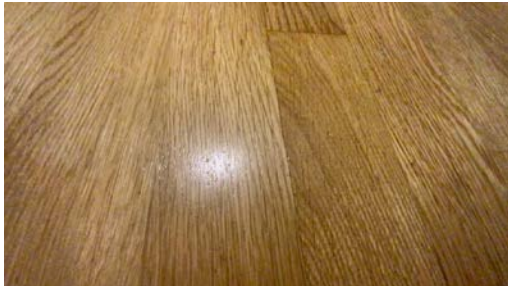
## ! TG 2 Etasjeskille/gulv mot grunn

Etasjeskiller er av betongdekke.

- Det er målt høydeforskjell på mellom 15-30 mm gjennom hele rommet. Tilstandsgrad 2 gis med bakgrunn i standardens krav til godkjente måleavvik.

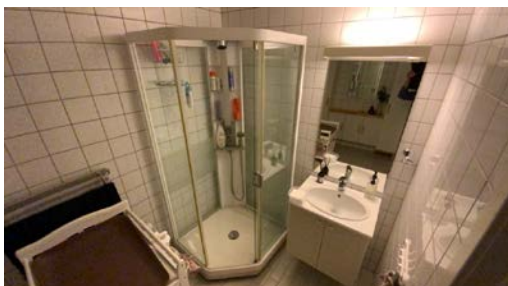
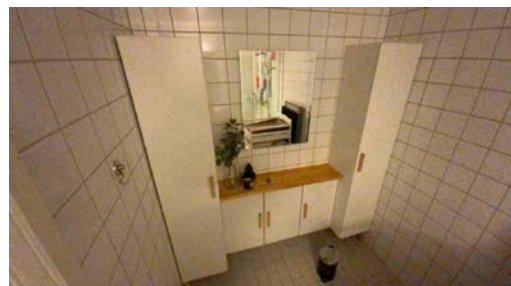
### 2. ETASJE > BAD

- Det er påvist at noen fliser har bom (hulrom under).
- Det er påvist avvik i fallforhold til sluk i forhold til krav i forskrift på byggetidspunktet.

Manglende eller utilstrekkelig fall bør utbedres for å sikre at vann ledes effektivt til sluk, og for å redusere risikoen for vannansamling og påfølgende vannskader på gulv og vegger. Bom i fliser bør vurderes nærmere og eventuelt utbedres, da dette kan føre til redusert levetid på flisene og økt fare for fuktskader

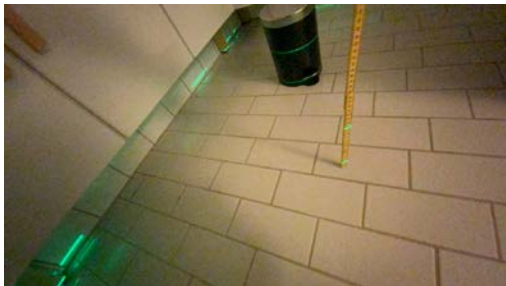
## 2. ETASJE > BAD

### 1 TG 2 Sluk, membran og tettesjikt

- Det er viktig å merke seg at levetiden til en membran varierer basert på kvalitet, installasjon og bruk. Eldre membraner kan bli sprø og sprekke opp, noe som fører til at de mister sin vanntettende funksjon. Dette kan resultere i vannlekkasjer gjennom vegger og gulv og fuktskader.

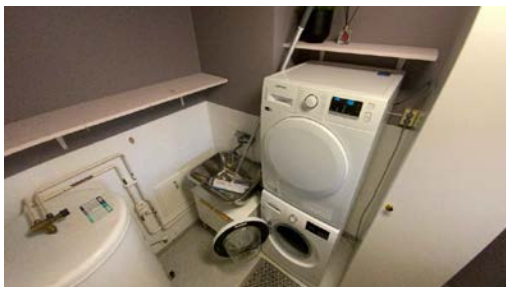
## 2. ETASJE > VASKEROM

### **Overflater vegger og himling**

- Til tross for avviket i fall/høydeforskjell til sluk, vil gulvet fortsatt kunne lede vann mot sluket, men med redusert effektivitet. Dette kan potensielt øke risikoen for vannansamling i enkelte områder av badet.

- Overvåk tilstanden jevnlig. For å få tilstandsgrad 0 eller 1 må tettesjiktet skiftes ut, men tidspunktet for når dette er nødvendig er vanskelig å si noe om.
- Det er viktig å merke seg at levetiden til en membran varierer basert på kvalitet, installasjon og bruk. Eldre membraner kan bli sprø og sprekke opp, noe som fører til at de mister sin vanntettende funksjon. Dette kan resultere i vannlekkasjer gjennom vegger og gulv og fuktskader.

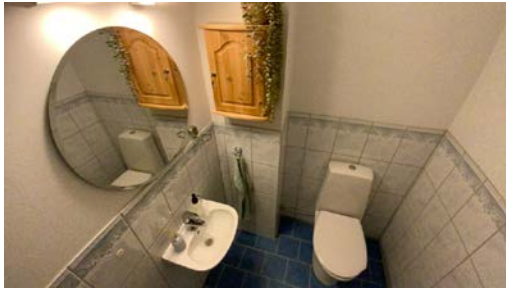
## TEKNISKE INSTALLASJONER

### TG 2 Vannledninger

- Rørkurser på rør-i-rør system bør merkes.
- Tidspunkt for utskiftning av vannledninger nærmer seg.

Tettemuffer eller annen løsning bør utberes i enden av varerør inne i kjøkkenbenk for å unngå at lekkasjevann kan komme inn i kjøkkenbenk.
