Salgsobjekt: Andelsleilighet
Eierform: Andel
Byggeår: 1914
BRA-i/BRA Total 44/51 kvm
Soverom: 2
Antall rom: 3
Gnr./bnr. Gnr. 226, bnr. 4
Andelsnr.: 171
Oppdragsnr.: 1006260071

Lys og sjarmerende 3-roms i klassisk bygård med perfekt beliggenhet. Utsikt mot frodig bakgård.

Dynekilgata 9B

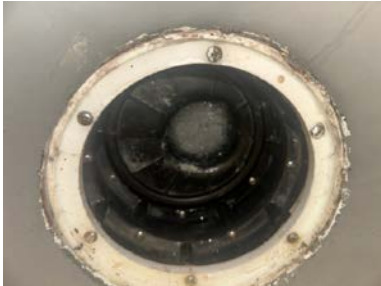
Plastsluk med klemring for membran

Vurdering av avvik:

- Det er viktig å merke seg at levetiden til en membran varierer basert på kvalitet, installasjon og bruk. Eldre membraner kan bli sprø og sprekke opp, noe som fører til at de mister sin vanntettende funksjon. Dette kan resultere i vannlekkasjer gjennom vegger og gulv og fuktskader.
