# Påkostet enebolig | Mulig praktikantdel | Utsikt | Barnevennlig beliggenhet | Dobbelgarasje | Gode

# Tilstandsrapport

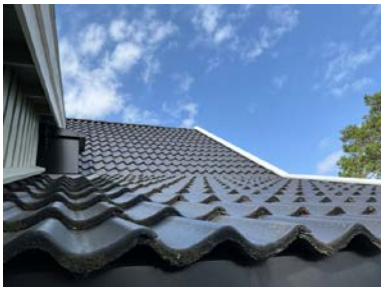
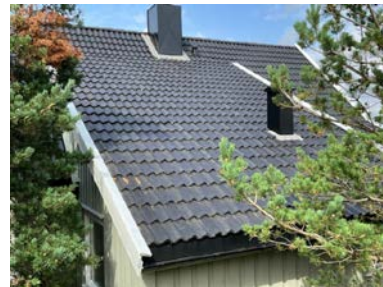
### TG 2 Nedløp og beslag

Takrenner, nedløp og beslag av metall.

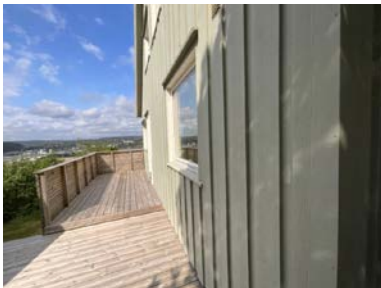
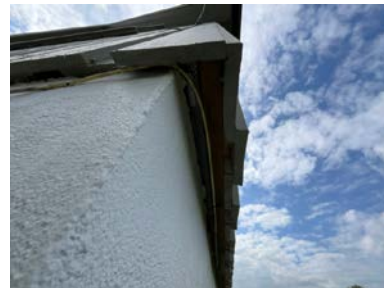
Ny luftet kledning i front og eldre på gavlveggen.

- Uten tilstrekkelig lufting bak bordkledningen kan fuktighet som trenger inn bak bordene eller gjennom veggen innenfra ikke tørke opp. Dette skaper ideelle forhold for råtesopp og muggvekst.

Kledning som står nærme terrenget vil ha økt behov for maling og med fare for fukt og råte i kledningen og bakenforliggende konstruksjoner.

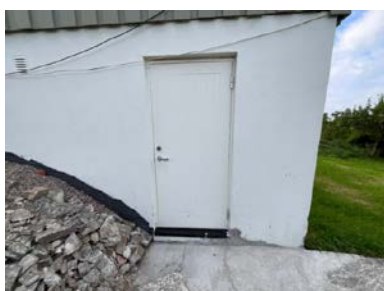
## TG 2 Balkonger, terrasser og rom under balkonger

Veranda med utgang fra stue. Dekke av terrassebord. Rakkverk av tre.

- Det er ikke montert beslag mellom yttervegg og balkong/terrasse.
- Overgang mellom veranda og vegg uten beslag vil ved snø og regn være utsatt for fukt i konstruksjonen.

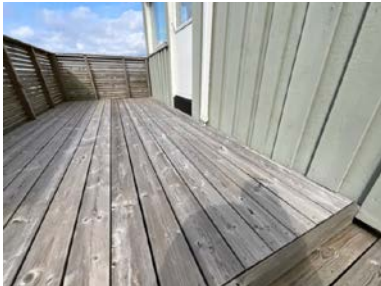
## TG 2 Utvendige trapper

Utvendige trapper av tre.

Konsekvens av manglende rekkverk er at trappen er mindre sikker i bruk og gir økt fare for fallskader.

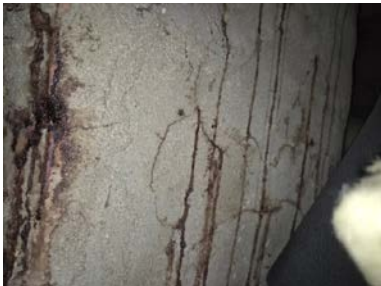
- Tidspunkt for piperehabilitering nærmer seg.

Sotrenn og riss i overflatene.

Tiltak bør påregnes slik som rehabilitering dersom det skal monteres ildsted.

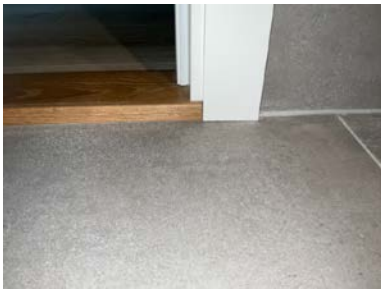
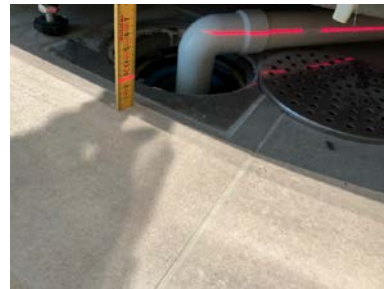
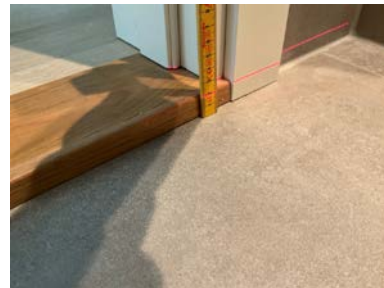
## 2. ETASJE > BAD

Hulltaking er ikke foretatt da det er tilgang på baksiden av panelet i boden. Fuktkvotemåling (vekt%) i konstruksjonen ble målt til under 6.

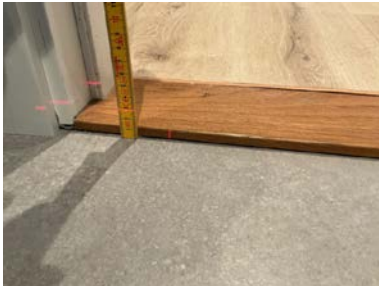
## KJELLER > BAD/VASKEROM

Hulltaking er foretatt uten å påvise unormale forhold. Hulltaking er foretatt i gangen bak våtsone for dusjen. Fuktqvotemåling (vekt%) i konstruksjonen ble målt til 10.

Hulltaking gir begrenset adgang til visuell kontroll/måling av et lokalt område på badet, og det kan dermed ikke med sikkerhet utelukkes at det foreligger skjulte avvik eller skader i øvrige deler av konstruksjonen.

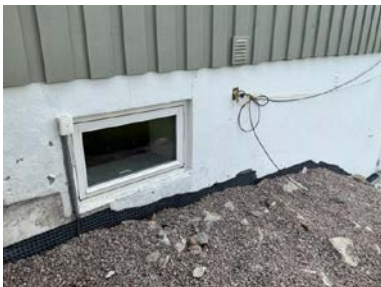
### TG 2 Fuktsikring og drenering

Eier opplyser at det er drenert rundt boligen i senere tid. Det er synlig utvendig fuktsikring på deler av boligen.

Det er ikke montert topplst på utvendig fuktsikring.

Fare for vann inn i bygget, topplst må monteres.

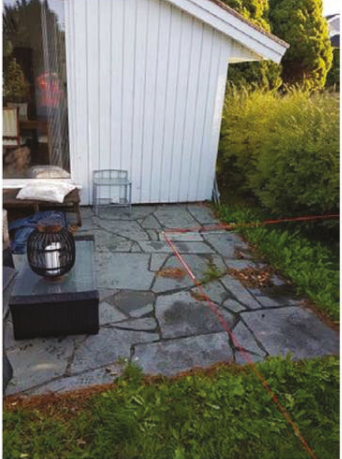
| <p>Utestue, røde linjer viser ca plassering av hjørne på utestue som er mot huset.</p> | |

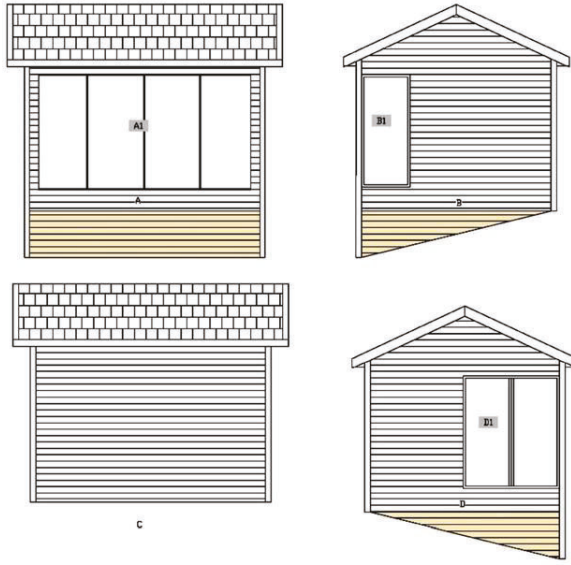
| <p>Utestue fundamenteres på stolper med gulv i omtrent samme høyde som veranda syd for bolig, fundament blir påført kledning ned mot terreng for å hindre støy i via gulv.</p> | |
