## Lindfjeld - Stor hytte over to etasjer med fin tilbaketrukket beliggenhet!

Fritidsbolig  
 Knabevegen 967, 4473 KVINLOG  
 KVINESDAL kommune  
 gnr. 184, bnr. 51

Befaringsdato: 28.04.2025    Rapportdato: 05.05.2025    Oppdragsnr.: 20755-1273    Referansenummer: VJ5580  
Autorisert foretak: KE Takst AS    Sertifisert Takstingeniør: Karl Henry Englund    Vår ref:

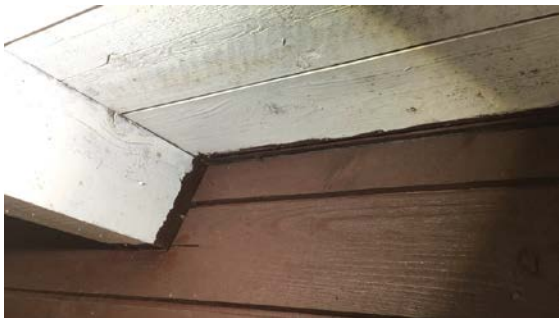
Mangler luftespalte i gesims

-Lufting/ventilering bør forbedres med etablering av luftespalte nedkant tak og ventiler i gavler, som vil forbedre luftsirkulasjonen av kalt loft betraktelig.  
-Lokal utbedring bør utføres på undertak.

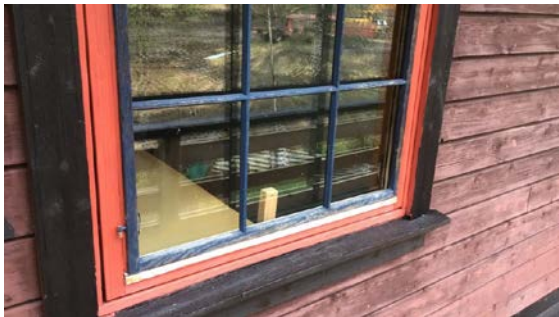
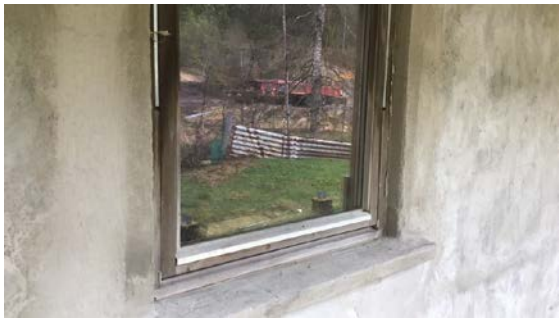
Vinduer:  
Vurdering av avvik:  
• Det er avvik:  
Vinduer har varierende tilstand. Generelt fremstår vinduene med alderstegn og værslitasje og har vedlikeholdsbehov. På kjellervinduer i mur er det ikke sålebeslag under vinduer. Dette kan påføre vinduene store fukt belastninger ved opptrekk av fukt via mur, som videre kan medføre fuktskader på vinduskarmer.  
Konsekvens/tiltak  
• Tiltak:  
Det må beregnes en del vedlikehold på vinduer med enkelte utskiftninger på noe sikt på grunn av normal slitasje og elde. Det bør gjøres tiltak på vindu i mur

- Tiltak:

Det må beregnes en del vedlikehold på vinduer med enkelte utskiftninger på noe sikt på grunn av normal slitasje og elde. Det bør gjøres tiltak på vindu i mur

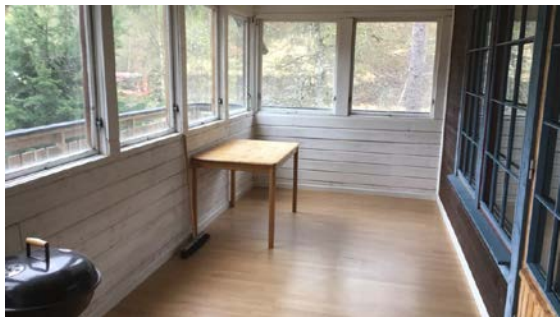
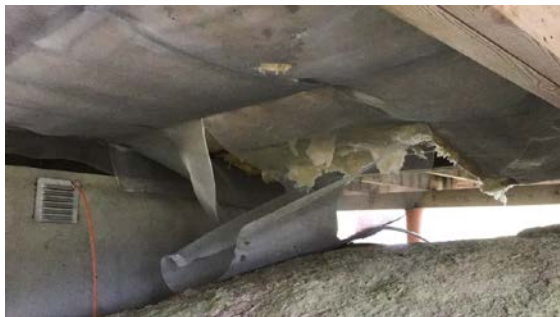
Innglasset balkong:  
Vurdering av avvik:  
• Det er avvik:  
-Det er sprekt i vindusglass og råte/fukt skader i nedkant.  
-Skader på underdekningen, synlig isolasjon  
Konsekvens/tiltak  
• Tiltak:  
-Det må gjøres lokale tiltak.  
-Utskifting av sprekt glass/vindu.

Skader i isolert gulv under Innglasset balkong

- Det må gjøres lokale tiltak.
- Utskifting av sprekt glass/vindu

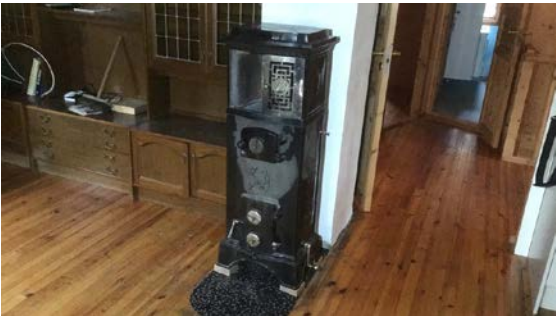
Elementpipe med ovn i stue.

Ved inspeksjon av utvendige overflater på pipe og brannmur, ble det ikke registrert sprekker eller riss av betydning. Peisen var i bruk på befaringsdagen, fungerte og fremstod tilsynelatende i god stand. For teknisk tilstandsanalyse av pipe og ildsted, henvises det til lokalt brann- og feiervesen

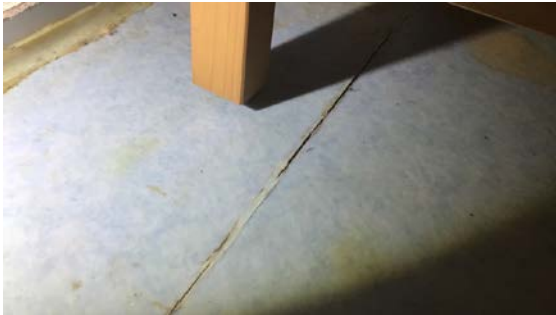
Våtrom > Etasje > Bad/vaskerom > Overflater Gulv:  
Vurdering av avvik:  
• Krav til fall er ikke oppfylt og gulvet er tilnærmet flatt (har ikke motfall). Det er sprekker i belegg skjøt.  
Konsekvens/tiltak  
• Vær oppmerksom ved bruk. For å få tilstandsgrad 0 eller 1 må gulvet bygges om, for å få riktig fall til sluk. Det vil imidlertid sjelden være økonomisk rasjonelt som et enkeltstående tiltak. Ved en eventuell renovering, påse at våtrommet bygges med riktig fall til sluk. Det må gjøres tiltak på belegg, utskifting bør vurderes

- Vær oppmerksom ved bruk. For å få tilstandsgrad 0 eller 1 må gulvet bygges om, for å få riktig fall til sluk. Det vil imidlertid sjelden være økonomisk rasjonelt som et enkeltstående tiltak. Ved en eventuell renovering, påse at våtrommet bygges med riktig fall til sluk.

Det må gjøres tiltak på belegg, utskifting bør vurderes

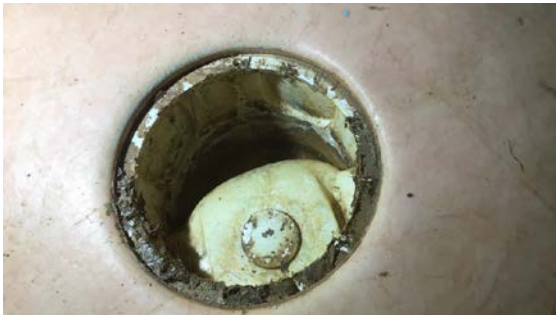
Våtrom > Etasje > Bad/vaskerom > Sluk, membran og tettesjikt:  
Vurdering av avvik:  
• Mer enn halvparten av forventet brukstid er passert på membranløsningen.  
-Det er registrert sprekker i belegg og utettheter i dusj  
Konsekvens/tiltak  
• Installering av tett dusjkabinett anbefales.  
-Det må gjøres tiltak på belegg

- Installering av tett dusjkabinett anbefales.

-Det må gjøres tiltak på belegg

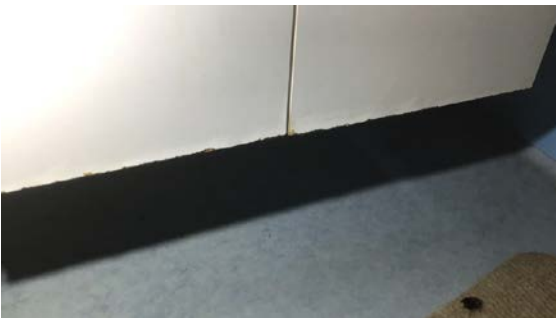
Våtrom > Etasje > Bad/vaskerom > Sanitærutstyr og innredning:  
Vurdering av avvik:  
• Det er påvist skader på innredning.  
Konsekvens/tiltak  
• Andre tiltak:  
Lokal utbedring bør utføres.

skader/fukt svelling i nedkant skapdører

Lokal utbedring bør utføres.

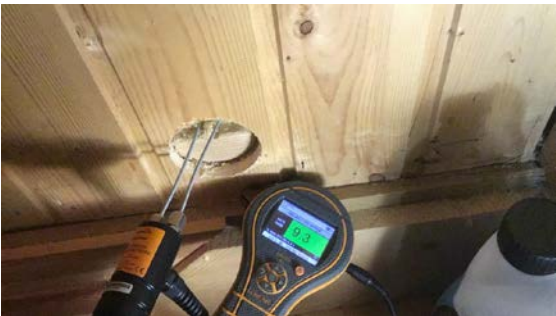
Ikke påvist unormale fuktverdier på kontrollert område. 9,3 vektprosent

Hulltaking er ingen garanti for at det ikke er fukt eller svikt i konstruksjoner, men en indikasjon på at det fremstår normalt i området der hulltaking er utført.
