Sam Eydes gate 158, 3660 RJUKAN

**Nyoppført enebolig fra 2023 med
høy standard - 3 soverom -
Sentral beliggenhet**

Befaringsdato: 23.09.2024 Rapportdato: 23.09.2024 Oppdragsnr.: 18697-1092 Referansenummer: RB6003

Tilstandsrapport

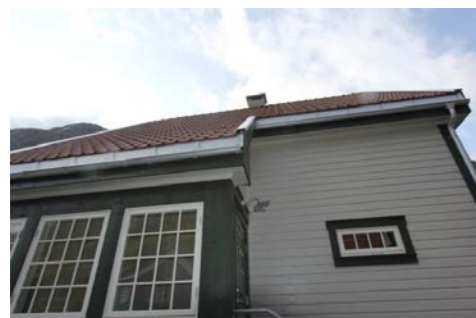
Tak tekket med flat takstein av type Weinerberger type P 44 ut fra beskrivelse .

Tak tekket med flat takstein.

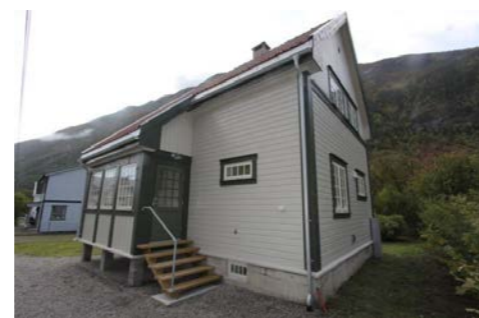
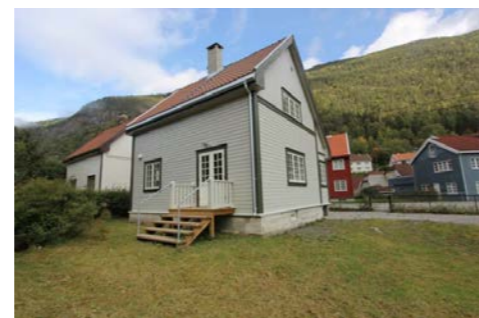
Blikk og takrenner beslag og nedløp.

Det må monteres snøfangere for å oppfylle byggeårets krav.

Kostnadsestimat: 50 000 - 100 000

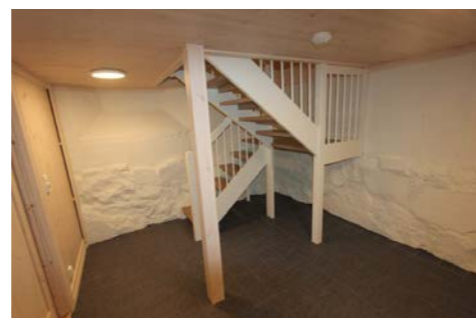
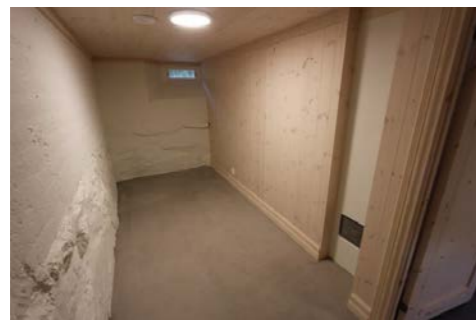
Grunnmur i kjeller har ikke vannsikring med utvendig drenering. Det kan være stor risiko for fuktgjennomslag gjennom grunnmur.

Innredet rom i kjeller uten sikret/ drenert grunnmur kan være i faresone for fukt problemer.

Trapp fra kjeller.

Kjeller rom.

Kostnadsestimat: 100 000 - 300 000

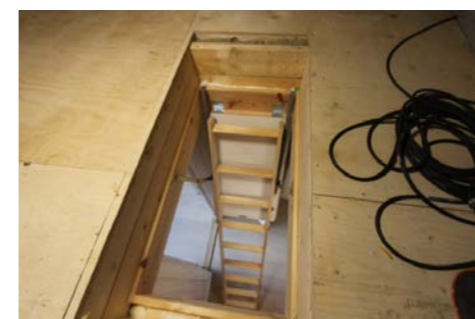
Det er konkludert med avvik fra TEK 17 krav til isolering av takluke..

Loft-stige fra gang i andreetasjen.

Kostnadsestimat: Under 10 000

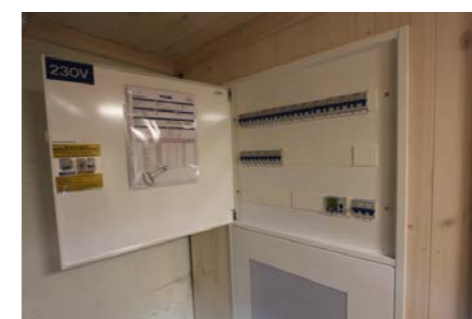
El anlegg er helt nytt i boligen.

Sikringstavle med automatsikringer.

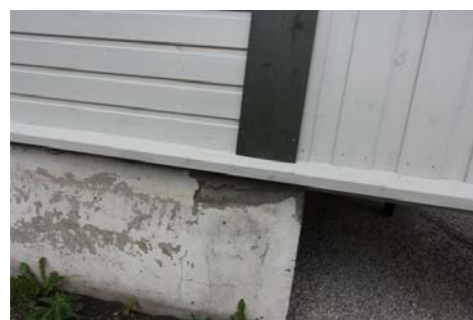
Grunnmur av stein-spekk murt steinmur og støpt øvre del med solid betongmur. Det kan være noen mindre sprekker i grunnmur fra byggeåret, grunnmur danner sannsynlig fundamentering selv. Det er nye pilarer oppført til etreen til hovedinngangen.

Grunnmur oppført i stein og betong, det er registrert noe variert puss, avskallinger, noen sprekker, manglende puss enkelte steder.

Grunnmur av betong/ stein.

- Det må foretas tiltak for å lukke avviket.

Kostnadsestimat: 10 000 - 50 000
