Åskammen 24, 1940 BJØRKELANGEN

**Romslig, innbydende og velholdt  
3-roms - Ildsted - Stor, solrik  
terrasse - Flott utsyn -  
Garasjeplass - Naturnært**

| Tilstandsrapport ..... | 42 |

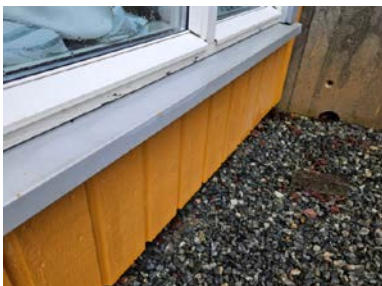
Malingen flasser av utvendig på karmen og rammer, dette kan tyde på forhøyet fuktnivå i treverket.

Eksempel på maling som flasser på utvendig karm.

Malte overflater på karmen og rammer bør skrpes og males på nytt for å beskytte treverket mot fukt og råte.

Dersom tiltak ikke utføres, vil det være økt risiko for råteskader og redusert levetid på vinduene.

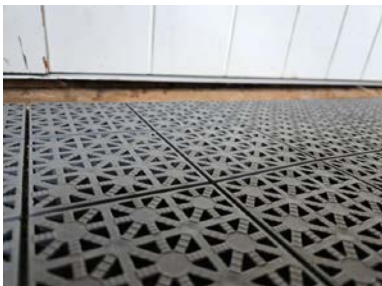
Avvik: Terrassedøren er montert uten isolasjon under terskel og bunnbeslag, dette fører til kuldebro på tilstøtende gulvflate i stue.

Åpning under terrassedør.

Det bør etterisoleres under terskel og bunnbeslag på terrassedøren for å hindre kuldebro og redusere varmetap.

Dersom tiltak ikke utføres, kan det føre til økt varmetap, kaldras og risiko for kondens og fuktskader i tilstøtende gulvkonstruksjon.

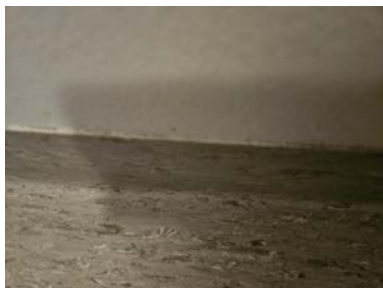
Avvik: Det er påvist at høydeforskjell fra topp slukrist til gulv/synlig topp membran ved dørterskel er mindre enn 25 mm. Det ble målt ca 15 mm. Våtromsbelegg er ført opp på vegg utenpå tettesjikt for vegg, ved vannlekasje fra feks vask eller vannkran kan vann renne nedover veggen og trenge inn bak gulvbelegget.

Overgang gulvbelegg/gulv.

Det bør etableres tilstrekkelig høydeforskjell mellom topp slukrist og gulv ved dørterskel for å sikre tilfredsstillende avrenning til sluk.

Manglende høydeforskjell og utførelse av belegg kan medføre økt risiko for vanninntrenging bak gulvbelegget ved lekkasje, noe som kan føre til fuktskader i underliggende konstruksjoner.
