Nøkkelinformasjon

Salgsobjekt: Enebolig
Eierform: Eiet
Byggeår: 1967
BRA-i/BRA Total 180/198 kvm
Tomtstr.: 2008.7 kvm
Soverom: 3
Antall rom: 6
Gnr./bnr. Gnr. 72, bnr. 6
Oppdragsnr.: 1304260029

Romslig enebolig m/alt på en flate i landlige omgivelser. Stor, vestvendt tomt. Garasje. 3 sov.

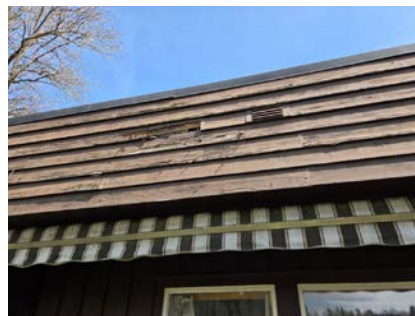
Utvendig fremstår fasadepanel med stedvis synlig råteskader og høy vær slitasje. Spesielt liggende trepanel i skjørt rundt takverk med råteskader.

- Det er påvist spredte råteskader i bordkledningen.
- Det er værslitt/oppsprukket trevirke/trepaneler.

Fasader med synlig råteskader. Ukjent og råteskader har ført til skader i den bak forliggende konstruksjonen.

Synlig råteskader i fasadepanel

- Råteskadet trekledning må skiftes ut.
- Det må foretas tiltak for å lukke avviket.

Fasader med behov for omfattende oppgradering med stort sett utskiftning av fasadepanel. Det anbefales og tilleggs isolere yttervegger når fasadepanel skiftes.

Kostnadsestimat: 200 000 - 500 000

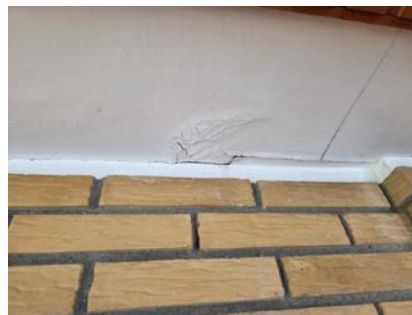
Pipe oppført i murt teglstein. Peis og kamin etablert i stue. Pipe og ildsted har forskriftsmessig avstand til brennbart trevirke. Merknad på synlig eldre fuktskade i himling ved pipe.

Eldre fuktskade i himling

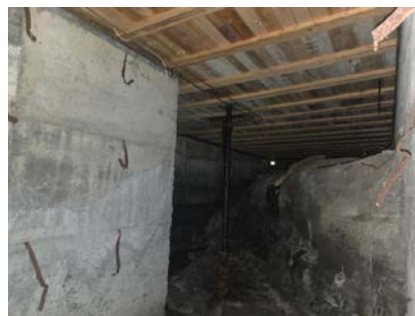
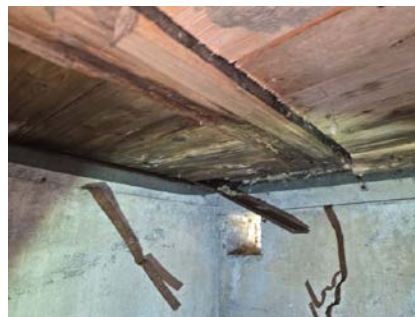
Råte i trevirke

Adkomst til kryperom fra luke i vegg kjeller. Grunn består av fjell. vegger i betong og murverk. Himling bestående av stubbeloftsbord. Vann var enkelt steder stående på grunn. Synlig råteskader i himling under stue. Se bilder. Tiltak må beregnes med utskiftning av råteskader trevirke.

- Det er påvist skader på konstruksjoner i krypkjeller som er forårsaket av råte eller sopp.

Synlig råteskader i trevirke.

- Påviste skader må utbedres.
- Gjennomføre ytterligere undersøkelser og foreta utbedring av skade.

Råteskadet trevirke må beregnes.

Kostnadsestimat: 200 000 - 500 000
