# Stor enebolig (ikke boplikt) med anneks i god stand, sentralt i Aurdal.

# Om Raskebakkin 11

Befaringsdato: 31.03.2025

Rapportdato: 02.04.2025

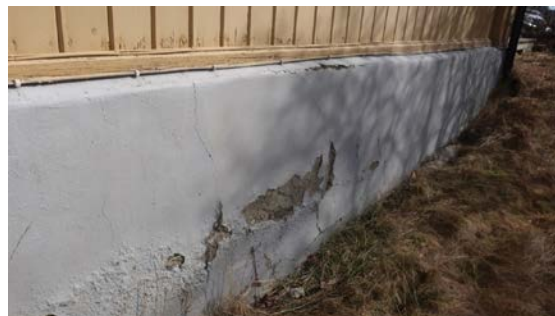
Muren er tett og delvis pusset utvendig. Det er pussavskalinger og det er små sprekker.

- Grunnmuren har sprekkeformasjoner.

Det er registrert sprekker og pussavskalinger på grunnmuren.

Sprekker og pussavskalinger.

På natursteinsmur som er pusset utvendig er det ikke unormalt at det er mindre sprekker og pussavskalinger. Avskalingerne pusses over og sprekkeene spekkes.
