Smitborgvegen 121A, 2848 SKREIA

Meget innbydende bolig i et lyst og delikat fargevalg - 3 soverom - 2 bad - solrik veranda - carport - barnevennlig.

Befaringsdato: 15.07.2024 Rapportdato: 29.07.2024 Oppdragsnr.: 19185-1654 Referansenummer: VN1549

Autorisert foretak: Factum Takst AS Sertifisert Takstingeniør: Amund Forset

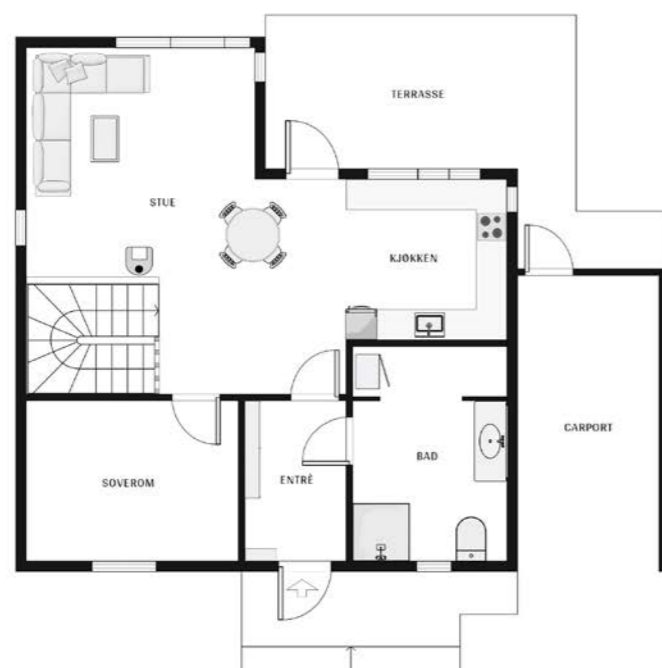
1. etasje

Plantegningen er kun en skisse som ikke er målbar - Avvik kan forekomme

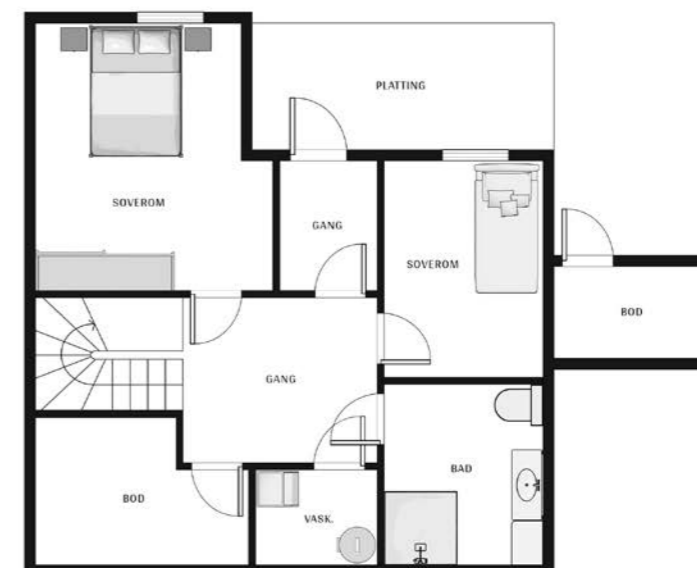
U. etasje

Plantegningen er kun en skisse som ikke er målbar - Avvik kan forekomme

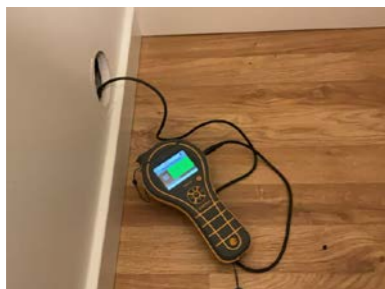
Innvendige utforede vegger på grunnmur. Innvendig utforede vegger under terreng er å betrakte som en risikokonstruksjon, det vil si en konstruksjon som erfaring viser at har høy skadefrekvens. Hulltaking er foretatt uten å påvise unormale forhold. Dette er en stikktaking på ett sted, og det utelukker ikke at det kan være risiko for skader andre steder i konstruksjonen.

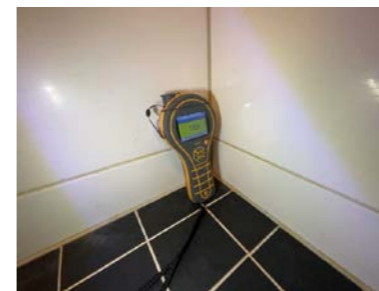
1. ETASJE > BAD

Det dusjes direkte på gulv/vegg, noe som gir økt belastning på konstruksjonene. Ved enkle fuktsøk registrerte jeg ingen unormale verdier. Noe slitte og misfargede fuger er registrert.

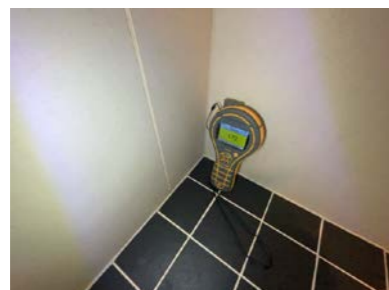
2. ETASJE > BAD

Det dusjes direkte på gulv/vegg, noe som gir økt belastning på konstruksjonene. Ved enkle fuktsøk registrerte jeg ingen unormale verdier.
