Smitborgvegen 121A, 2848 SKREIA

Meget innbydende bolig i et lyst og delikat fargevalg - 3 soverom - 2 bad - solrik veranda - carport - barnevennlig.

Salgsobjekt: Enebolig
Eierform: Eierseksjon
Byggeår: 2016
BRA-i/BRA Total: 97/124 m²
Tomtstr.: 7711 m²
Soverom: 3
Gnr./bnr. Gnr. 60, bnr. 3
Snr. 14

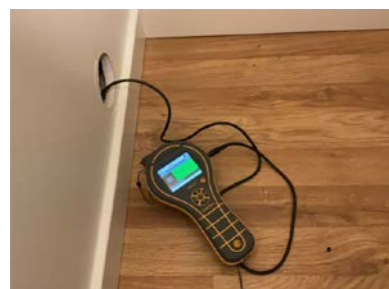
Punktet må sees i sammenheng med 'Drenering'

Innvendige utforede vegger på grunnmur. Innvendig utforede vegger under terreng er å betrakte som en risikokonstruksjon, det vil si en konstruksjon som erfaring viser at har høy skadefrekvens. Hulltaking er foretatt uten å påvise unormale forhold. Dette er en stikktaking på ett sted, og det utelukker ikke at det kan være risiko for skader andre steder i konstruksjonen.

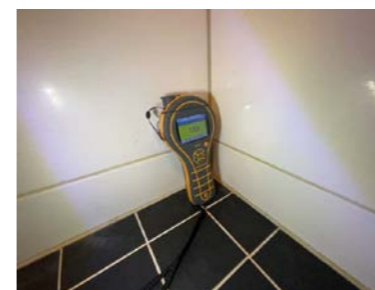
1. ETASJE > BAD

På vegg er: Fliser.
I himling er: Malte glatte flater.

Det dusjes direkte på gulv/vegg, noe som gir økt belastning på konstruksjonene. Ved enkle fuktsøk registrerte jeg ingen unormale verdier. Noe slitte og misfargede fuger er registrert.

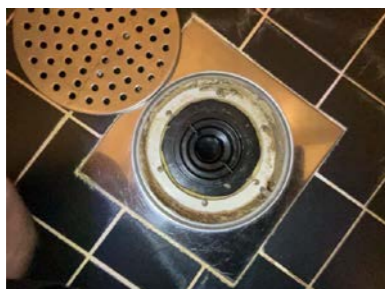
1. ETASJE > BAD

1 TG 1 Sluk, membran og tettesjikt

Plastsluk.

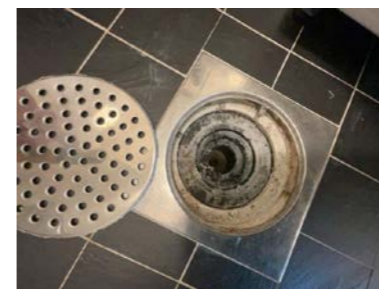
1. ETASJE > VASKEROM

Fallforhold på gulvet er målt og funnet tilfredsstillende. Rommet er ved normal bruk ikke utsatt for særlig påkjenning i form av fukt.

1 TG 1 Sluk, membran og tettesjikt

Plastsluk.

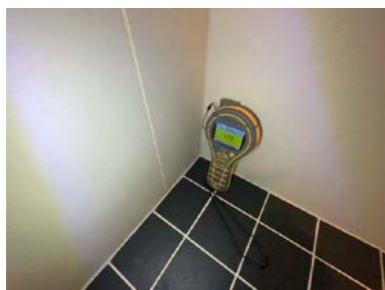
2. ETASJE > BAD

På vegg er: Fliser.
I himling er: Malte glatte flater.

Det dusjes direkte på gulv/vegg, noe som gir økt belastning på konstruksjonene. Ved enkle fuktsøk registrerte jeg ingen unormale verdier.

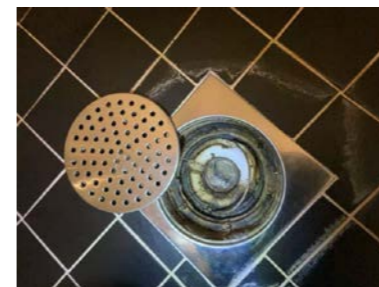
2. ETASJE > BAD

Plastsluk.

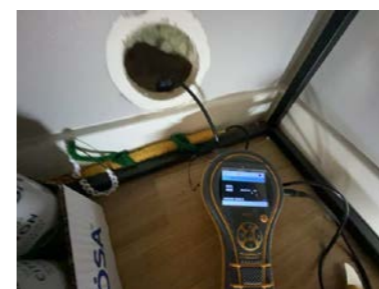
KJØKKEN

1 TG 1 Tilliggende konstruksjoner våtrom

Hulltaking er foretatt og det er ikke påvist unormale forhold.

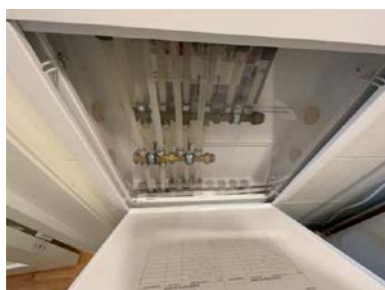
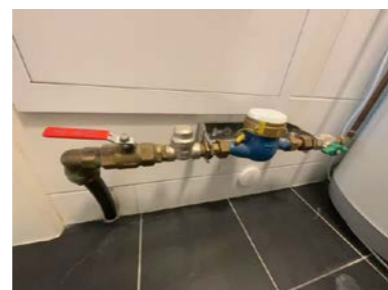
1 TG 1 Vannledninger

Synlige vannrør i: Plast, rør-i-rør. Innvendig hovedstoppekran er plassert i kjeller. Anlegget er ikke teknisk vurdert. Jeg er ikke VVS fagmann, kontakt rørlegger for evt. nærmere kontroll av anlegget. Bunnledningene og utvendige ledninger er nedgravd og ikke tilgjengelig for inspeksjon.

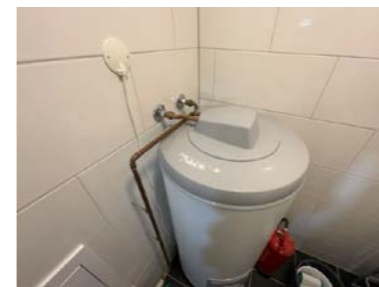
Varmtvannsbereider på ca. 200 liter. Bereider er plassert på vaskerom i kjeller.

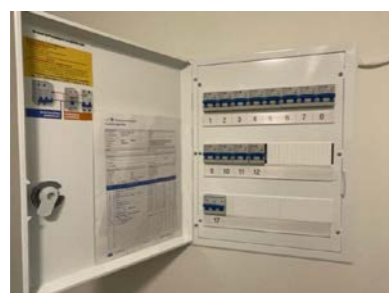
Generell kommentar

Punkt nummer 1-7 er besvart av eier og er ikke takstingeniørens vurdering. Kapasitet på kurser bør vurderes av kjøpere, da man vil ha individuelle behov og dette påvirkes av bruksmønsteret i boligen. Jeg er ikke el. fagmann og det er ikke foretatt kontroll av det elektriske anlegget. Kontroll utført av sertifisert EL-kontrollør/takstmann anbefales derfor på generelt grunnlag. Det vil alltid kunne finnes avvik ved nøye gjennomgang av anlegget av fagperson selv om jeg ikke har sett dette eller kommentert det her. Kostnader til retting vil kunne påregnes.
