Nedre Gvelvbrekka 14, 3623 LAMPELAND

**Nyere og innholdsrik hytte på
Blefjell/Gvelven m/gode løsninger.
Solrikt og utsikt.**

Tilstandsrapport

FRITIDSBOLIG

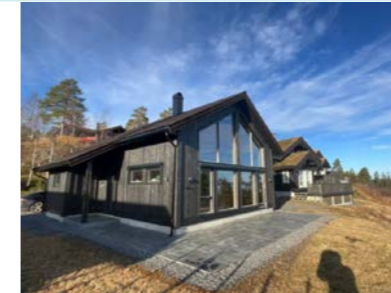
Takrenner og nedløp i stål/blekk.

- Det må monteres snøfangere for å oppfylle byggeårets krav.

Kostnadsestimat: 10 000 - 50 000

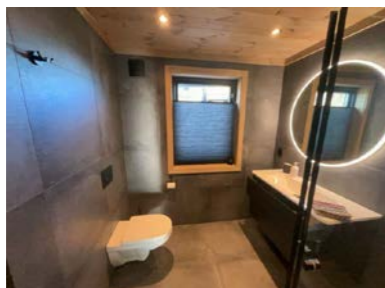
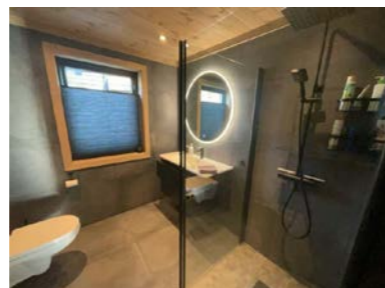
1 ETASJE > BAD

1 etg.

Bad med flisbelagte flater og gulvvarme, vegghengt toalett, servant, dusj og sort glatt innredning.

Dokumentasjon må foreligge for å lukke avviket i NS3600, uten dokumentasjon er det umulig å si noe om materialer som er brukt eller hvordan badet er bygget opp. Nærmere undersøkelser anbefales.
