Nedre Gvelvbrekka 14, 3623 LAMPELAND

**Nyere og innholdsrik hytte på
Blefjell/Gvelven m/gode løsninger.
Solrikt og utsikt.**

Befaringsdato: 29.10.2024 Rapportdato: 30.10.2024 Oppdragsnr.: 11483-1668 Referansenummer: QD5885

Autorisert foretak: Boligtaksering Oslo & Akershus AS

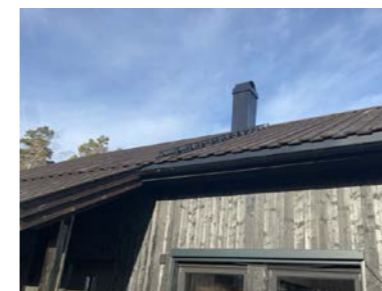
Takrenner og nedløp i stål/blekk.

Vurdering av avvik:

- Det må monteres snøfangere for å oppfylle byggeårets krav.

Kostnadsestimat: 10 000 - 50 000

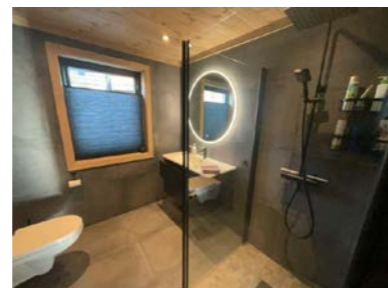
1 ETASJE > BAD

Bad med flisbelagte flater og gulvvarme, vegghengt toalett, servant, dusj og sort glatt innredning.

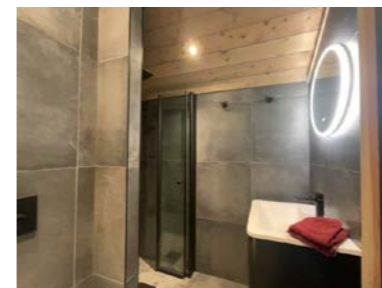
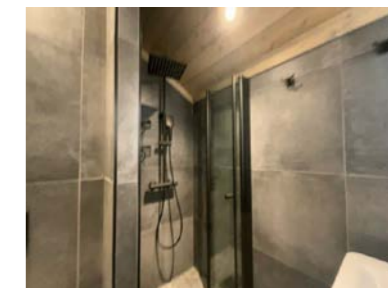
2 ETASJE > BAD

Bad med flisbelagte flater og gulvvarme, vegghengt toalett, servant, dusj og sort glatt innredning.

Vurdering av avvik:

- Innhent dokumentasjon, om mulig.

Dokumentasjon må foreligge for å lukke avviket i NS3600, uten dokumentasjon er det umulig å si noe om materialer som er brukt eller hvordan badet er bygget opp. Nærmere undersøkelser anbefales.

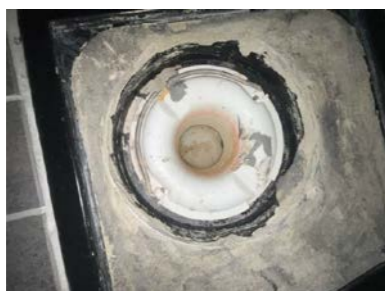
2 ETASJE > BAD

Vurdering av avvik:
- Rommet er et våtrom hvor det ved etablering var krav om "uavhengig kontroll", men det foreligger ingen dokumentasjon på at det er utført "uavhengig kontroll".
Konsekvens/tiltak:
- Innhent dokumentasjon, om mulig. Dokumentasjon må foreligge for å lukke avviket i NS3600, uten dokumentasjon er det umulig å si noe om materialer som er brukt eller hvordan badet er bygget opp. Nærmere undersøkelser anbefales.

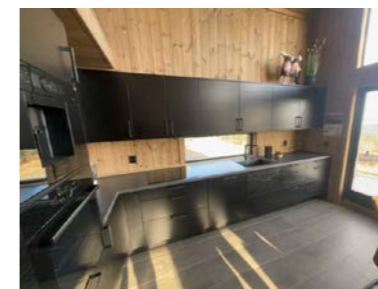
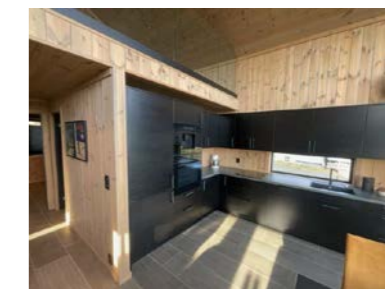
1 ETASJE > STUE/KJØKKEN

TG 1 Overflater og innredning

Sort glatt kjøkken med laminert benkeplate. Integreert keramisk koketopp, komfyr, kjøleskap med fryser og kaffemaskin. Oppvaskkum og integreert oppvaskmaskin.
