Nedre Gvelvbrekka 14, 3623 LAMPELAND

# Nyere og innholdsrik hytte på Blefjell/Gvelven m/ gode løsninger. Solrikt og utsikt.

# Tilstandsrapport

## FRITIDSBOLIG

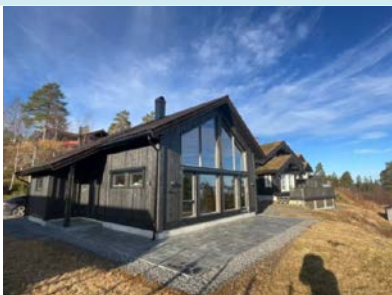
Takrenner og nedløp i stål/blekk.

- Det må monteres snøfangere for å oppfylle byggeårets krav.

Kostnadsestimat: 10 000 - 50 000

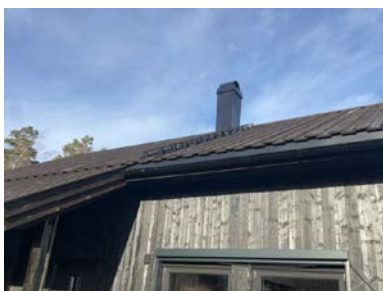
### ! TG 1 Veggkonstruksjon

Bindingsversvegger over grunnmur med stående panel som værhud.

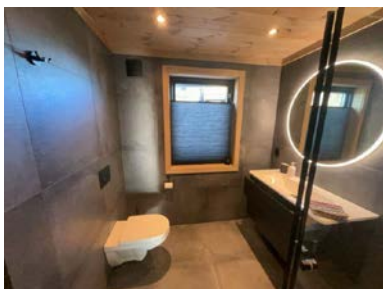
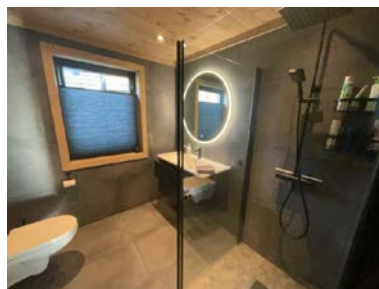
## 1 ETASJE > BAD

Bad med flisbelagte flater og gulvvarme, veggghengt toalett, servant, dusj og sort glatt innredning.

Dokumentasjon må foreligge for å lukke avviket i NS3600, uten dokumentasjon er det umulig å si noe om materialer som er brukt eller hvordan badet er bygget opp. Nærmere undersøkelser anbefales.

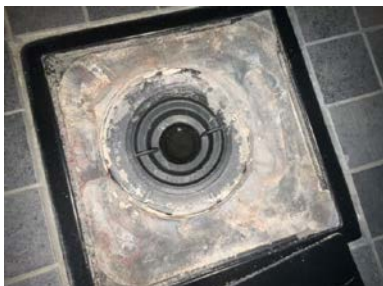
## 1 ETASJE > BAD

### Sanitærutstyr og innredning

- Innhent dokumentasjon, om mulig.

Dokumentasjon må foreligge for å lukke avviket i NS3600, uten dokumentasjon er det umulig å si noe om materialer som er brukt eller hvordan badet er bygget opp. Nærmere undersøkelser anbefales.

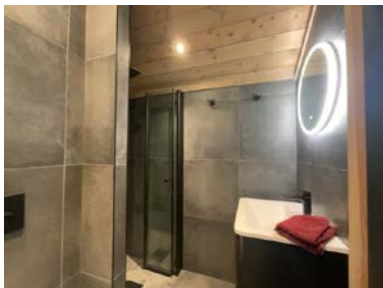
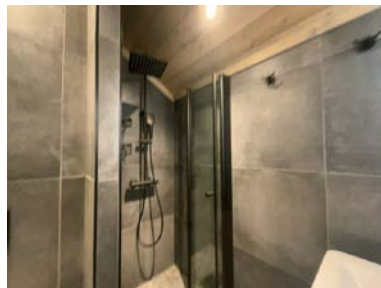
## 2 ETASJE > BAD

Bad med flisbelagte flater og gulvvarme, vegghengt toalett, servant, dusj og sort glatt innredning.

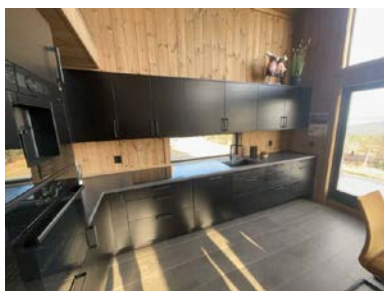
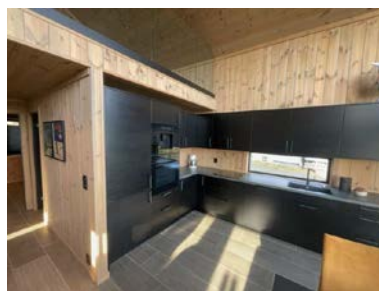
### 1 ETASJE > STUE/KJØKKEN

Sort glatt kjøkken med laminert benkeplate. Integrert keramisk koketopp, komfyr, kjøleskap med fryser og kaffemaskin. Oppvaskkum og integrert oppvaskmaskin.
