Eiendomsmeglerfullmektig

## Jøran Sørheim

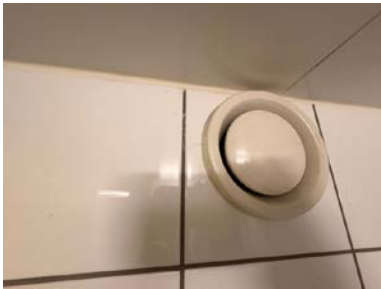
Dersom det er mistanke om fukt: vurder fuktmåling eller videre undersøkelser i tråd med forskriftens metodekrav for våtrom

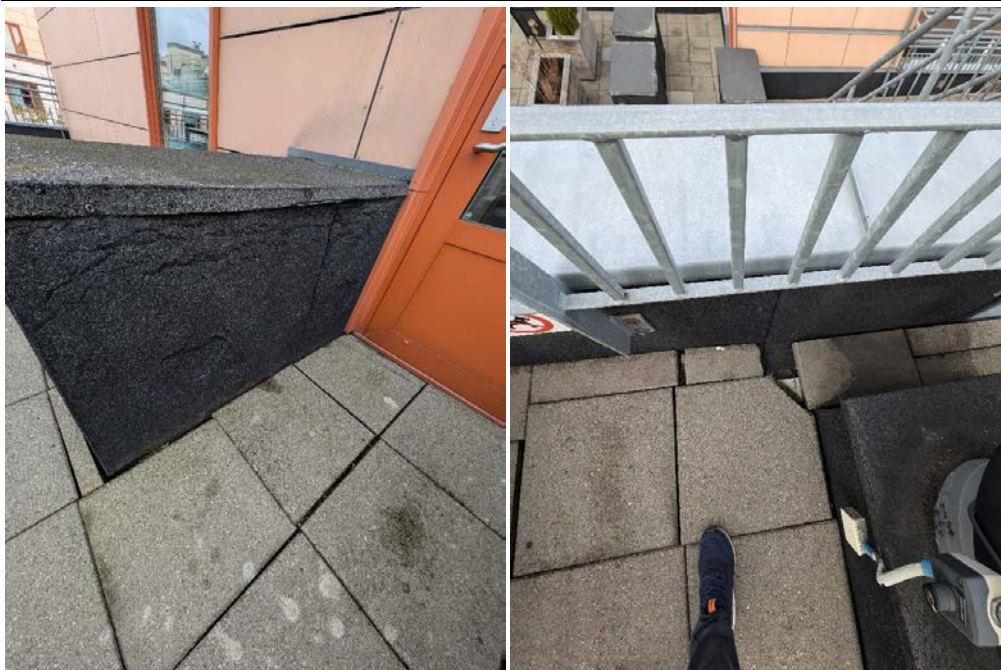
Bildene over viser solskadet membran og sprukket helle.

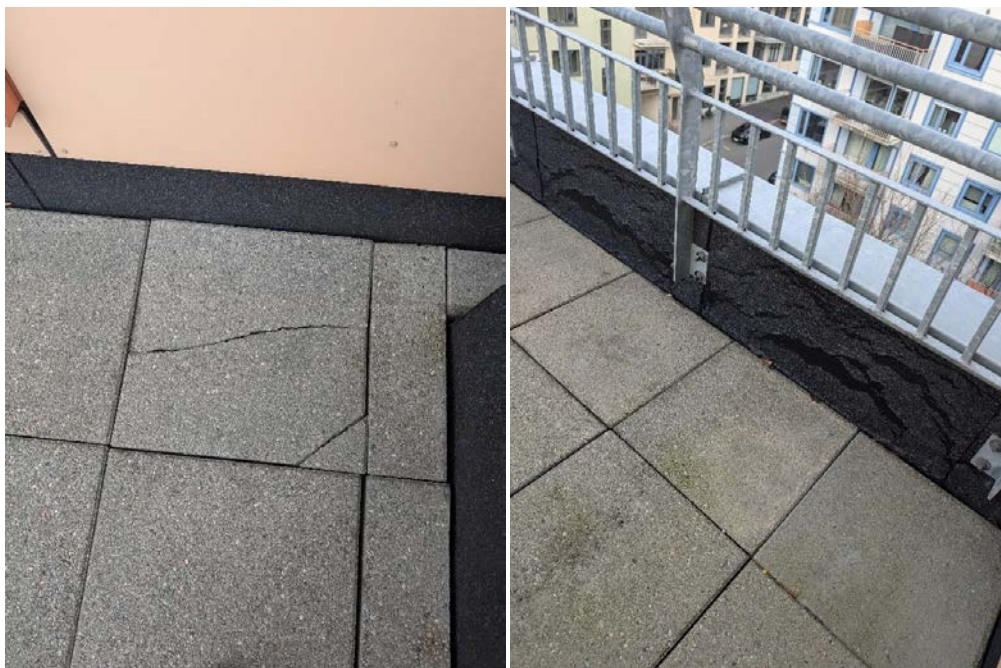
Bildene over viser sprukket helle og solskadet membran.

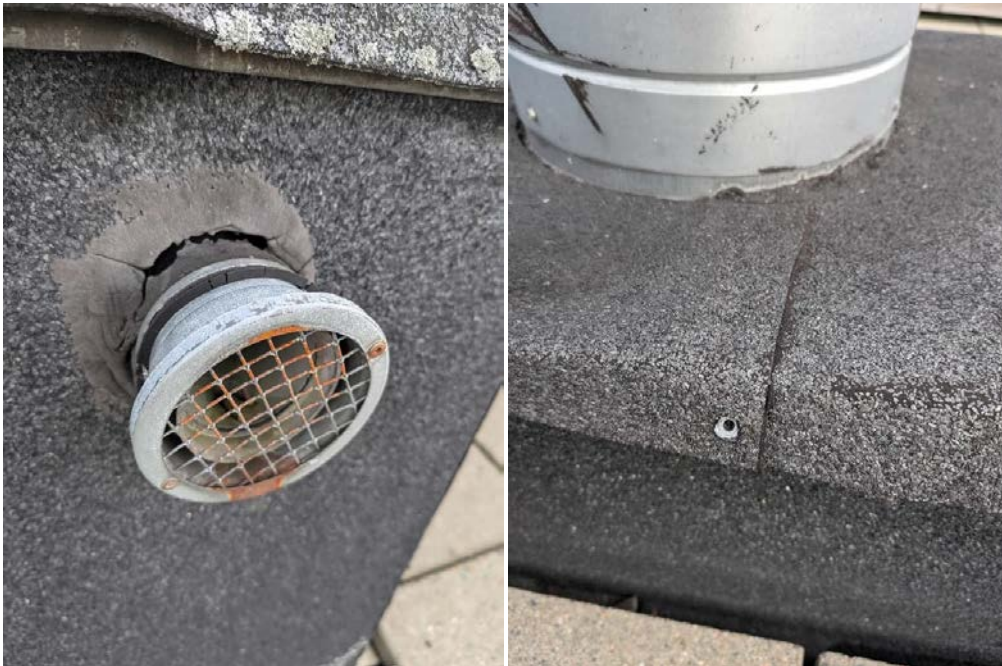
Bildene over viser gjennomføring hvor fug har sprukket opp. Det mangler også innfesting i lufttekassa.

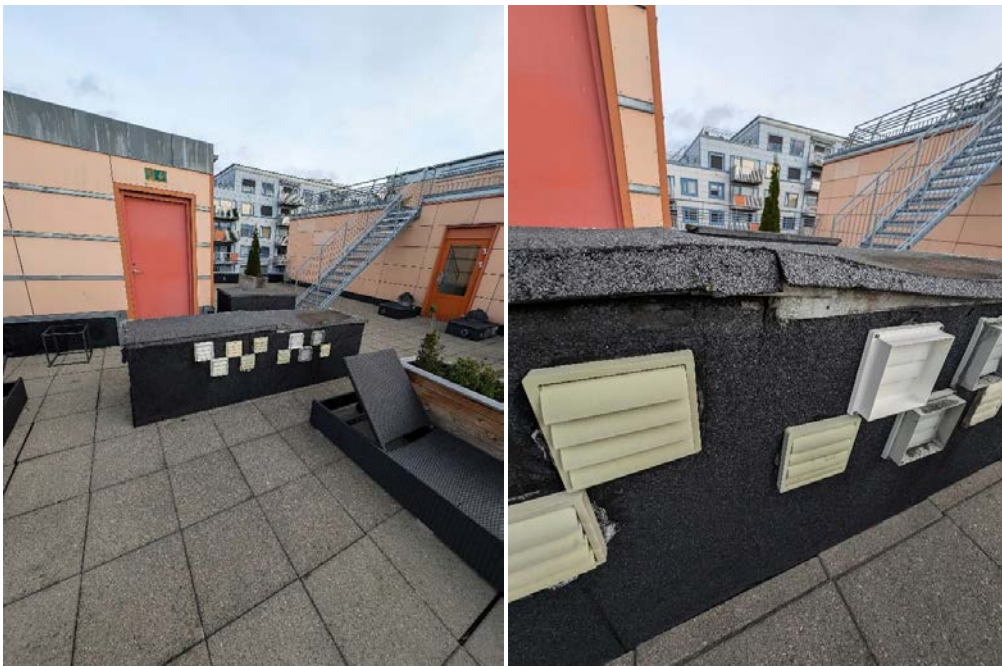
Bildene over viser lufttekasse hvor toppen er skadet.

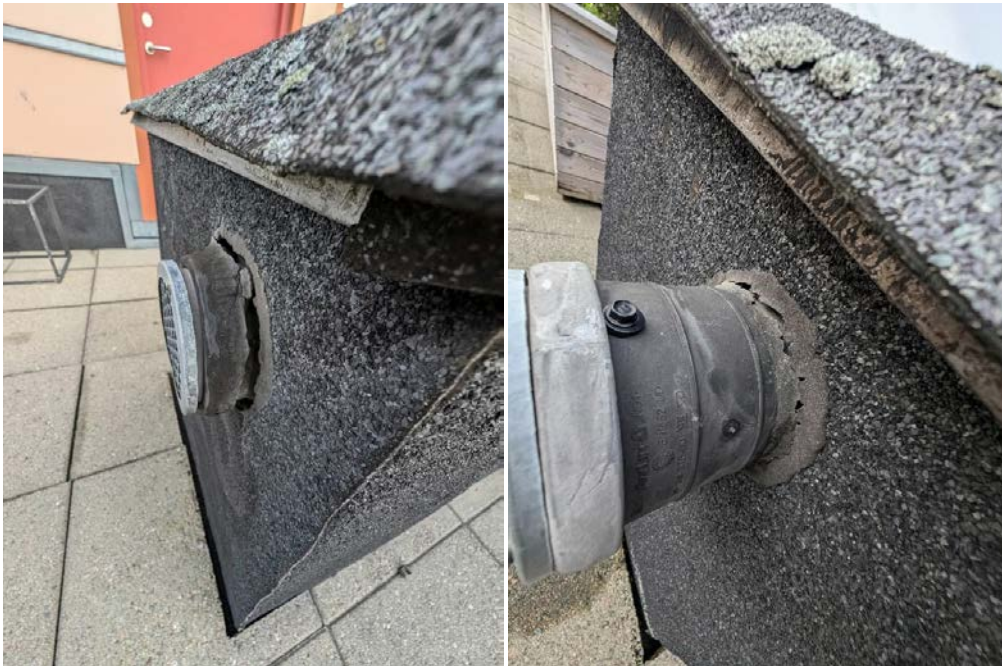
Bildene over viser gjennomføringer hvor fug har sprukket.

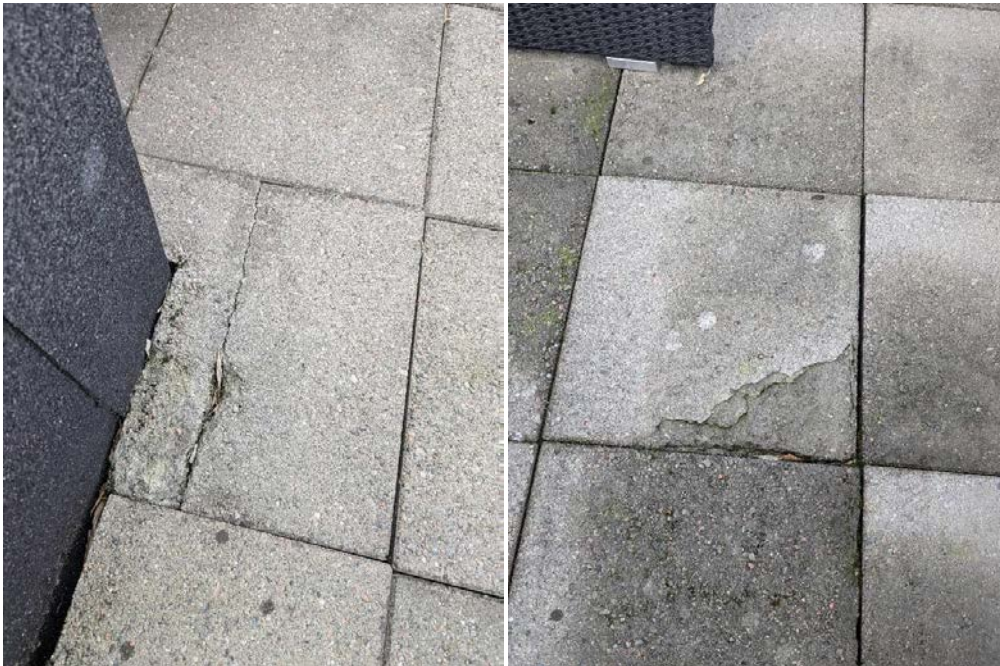
Bildene over viser sprukket og skadet heller.

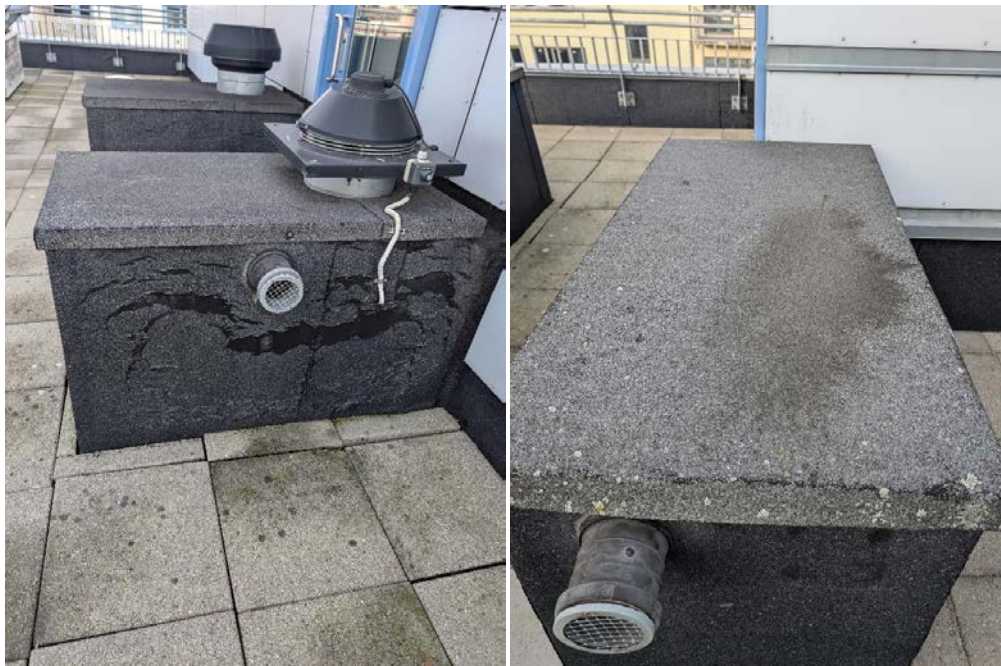
Bildene over viser solskadet membran og topp på gjennomføring med mot fall.

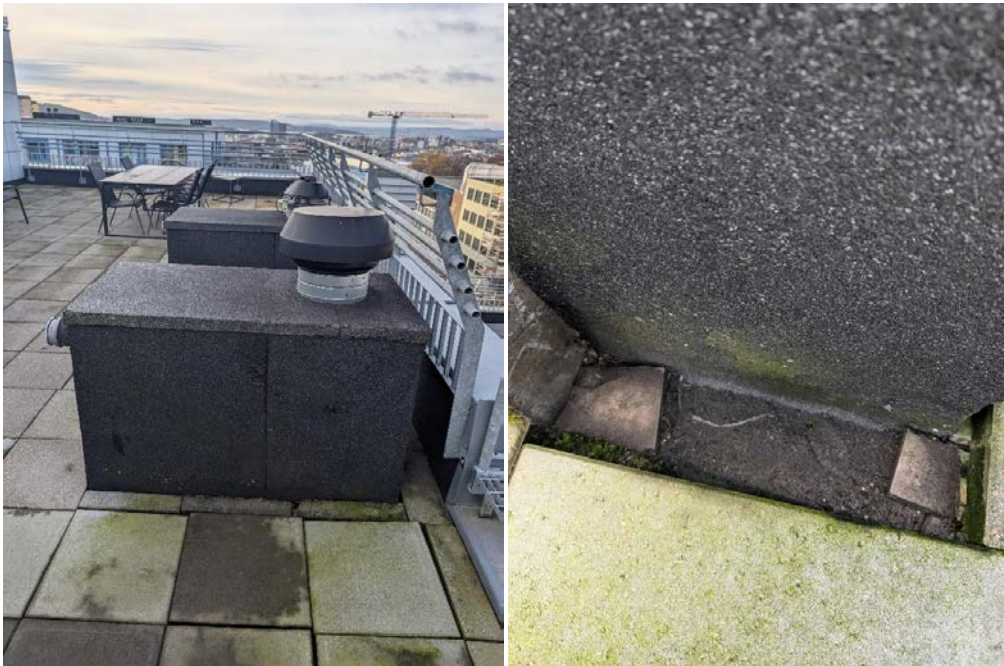
Bildene over viser gjennomføring. Det ble ikke observert svanker eller avvik på membranen.

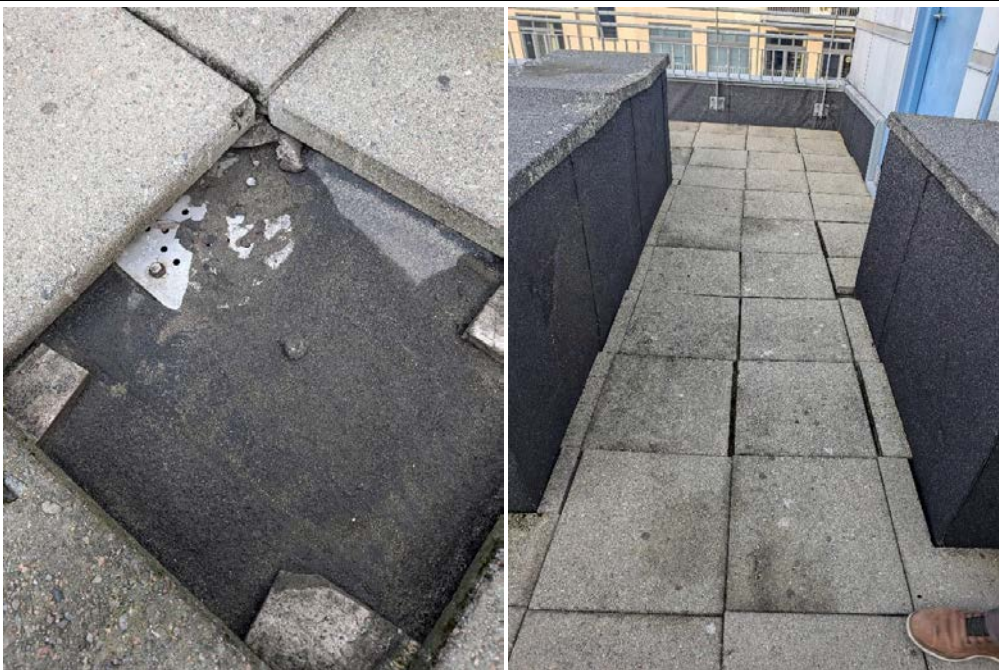
Bildene over sluk og heller. Øverst på bilde til venstre, har XPS platene som fungerer som hellene ligger på begynt å gå i oppløsning. Bilde til høyre viser svært ujevne heller.

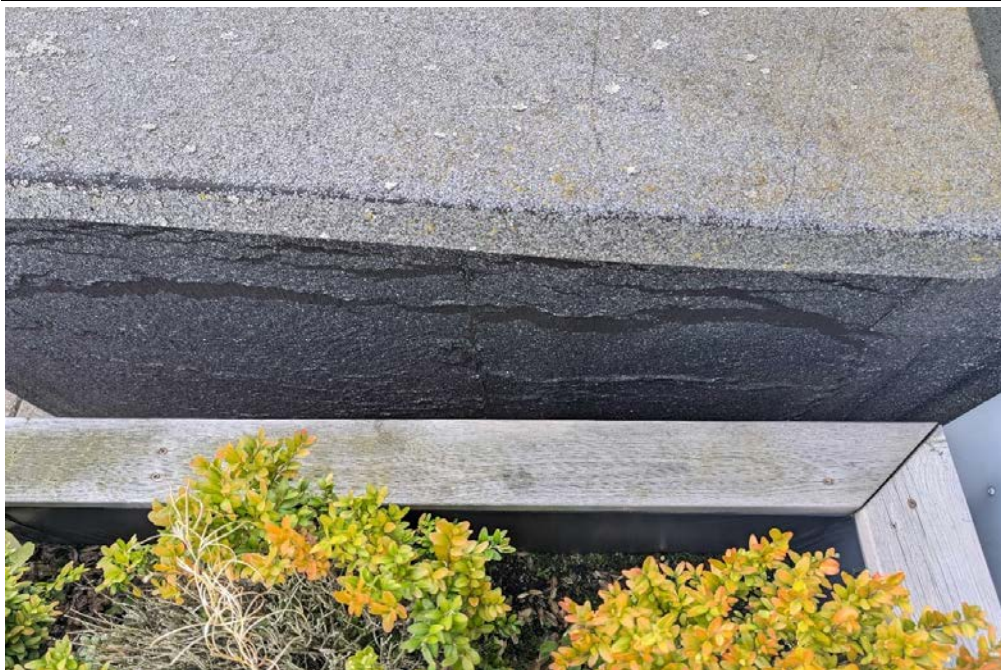
Bilde over viser solskadet membran.
