## Nøkkelinformasjon

# Lekker utsiktsleilighet med balkong, utsikt og garasje!

| Tilstandsrapport ..... | 84 |

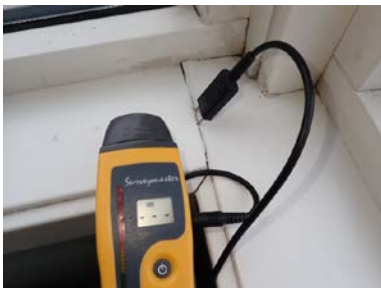
Det har tidligere vært fukt/vanninntregning i hjørnevinduet på kjøkkenet. Selger opplyser at det ikke er vært noe synlig fukt eller vann etter fasadeoppussingen. Svelling av listverk/foring til vindu vurderes som kosmetisk.

Det er utført fuktsøk med pigger. Ingen forhøyede fuktverdier påvist.

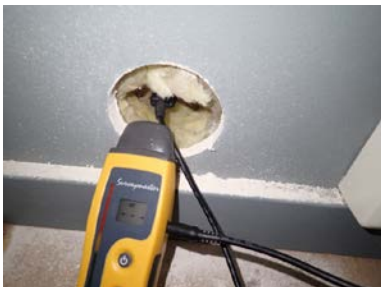
Det er boret 73 mm hull fra tilstøtende rom mot badet for å foreta fuktmålinger i konstruksjonen. Det er foretatt fuktmålinger med pigger i bakplate uten å påvise unormale forhold.

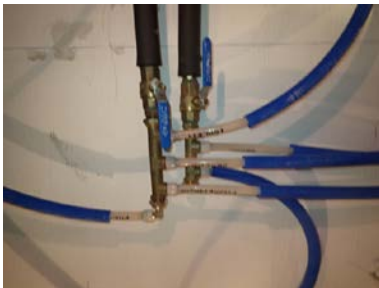
Det er påvist at eventuelt lekkasjevann fra rør i rør system ikke ledes til sluk eller annen kompenserende løsning over taket/himlingen på badet.

Det bør foretas tiltak på anlegget som sikrer bedre løsning på eventuelt lekkasjevann fra rør i rør system. Det kan samles i et vannfordelerskap som har kontrollert avrenning til sluk ved en evt lekkasje.
