# Verditakst for landbrukseiendom

📍 Sultindvikveien 278, 9302 ROSSFJORDSTRAUMEN

# gnr/bnr 5/10

Oppdragsnr.: 20060-1984

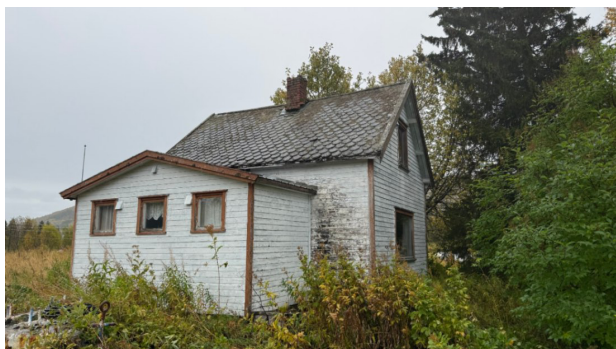
### Enebolig

I følge SEFRAK-registreringen er boligen oppført i første kvartal av 1900-tallet, noe jeg tolker å være før 1925. Boligen er tilbygget med bad senere, trolig etter krigen. Men vi har ingen opplysninger om byggeår. Som referanseår settes 1920, men det bemerkes at denne opplysningen kan være beheftet med store feil. Om eksakt byggeår er vesentlig for potensielle kjøpere må det gjøres ytterligere undersøkelser.

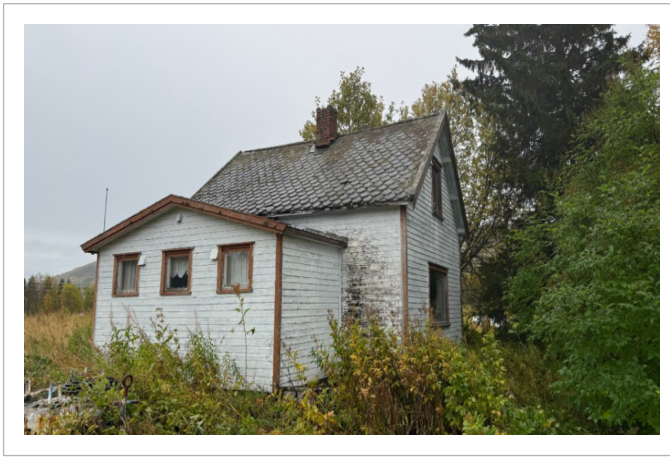
Frittliggende enebolig med ukjent oppføringstidspunkt.

Boligen er oppført med grunnmur av betong mot stedlige masser. Det er krypekjeller under hele boligen. De fleste delene av krypekjelleren er ikke mulig å inspisere på grunn av lav etasjehøyde. Det er klare spor etter mus og gnagere i krypekjelleren. Jeg har funnet kraftige sprekker i grunnmuren, skadene er forenelig med setninger i grunnen.

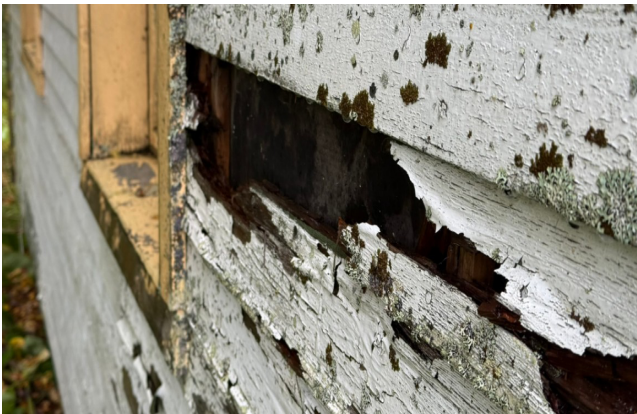
Kledningen har langt fremkommen råteskade på de fleste fasadene. Ved enkel stikk kontroll er det påvist råteskade i tømmerkonstruksjonen som følge av ødelagt kledning.

Eksempel på råteskadet kledning.

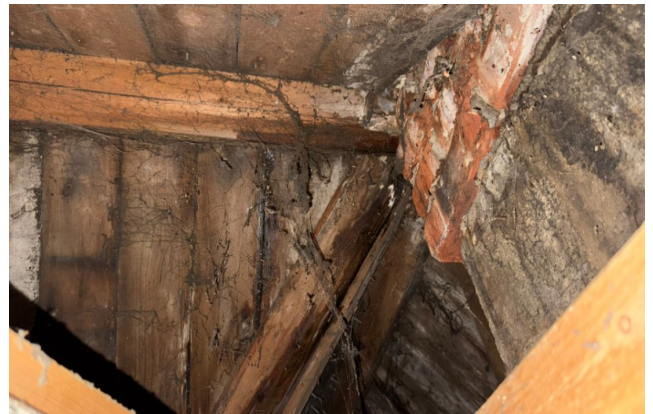
Saltak av ås- og sperretak. Opprinnelig del er tekket med skiferstein, tilbygget del er tekket med metallplater. Det er utettheter i begge taktekingene. Dette har ført til råteskader på tro, sperrer og underliggende konstruksjoner/materialer.

Skader i takkonstruksjonen på opprinnelig del.

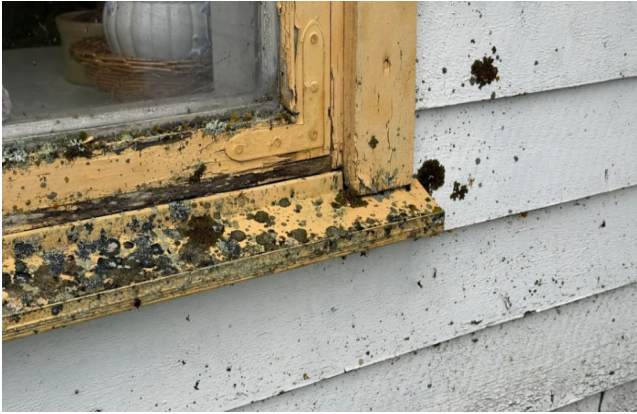
Dører og vinduer har fukt og råteskader.

Eksempel på skade på vindu

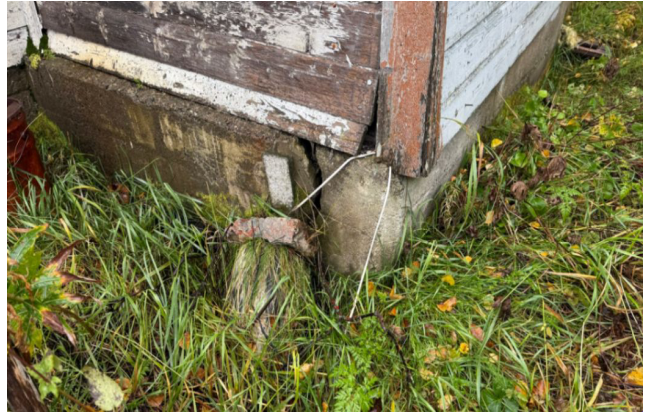
Sprekk i grunnmuren.

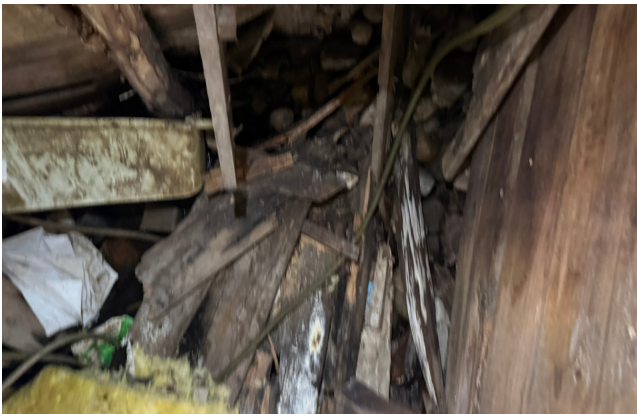
Krypekjeller

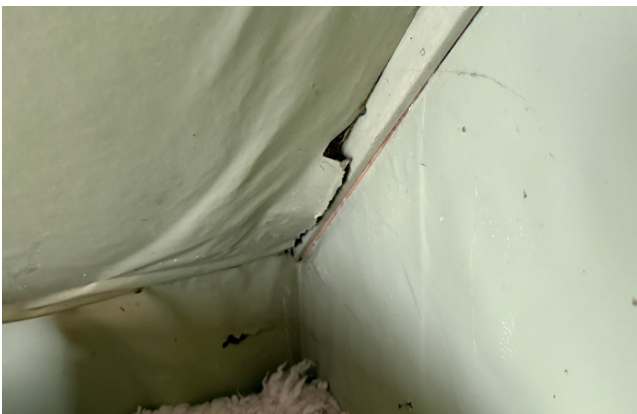
Skader i himlingen på loftet som følge av utett takteking.

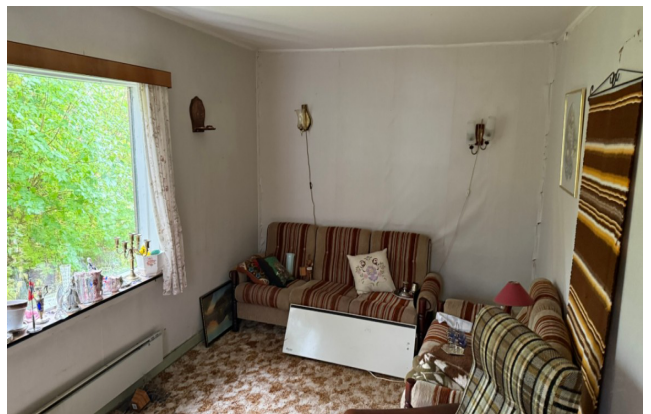
Stuen

Overflater på gulvene er belegg. Veggene har malte plater. I Himlingen er det plater og panel.  
Det er fuktskader på flere overflater. Svekkelser i gulvet gir risiko for å trå gjennom dette.

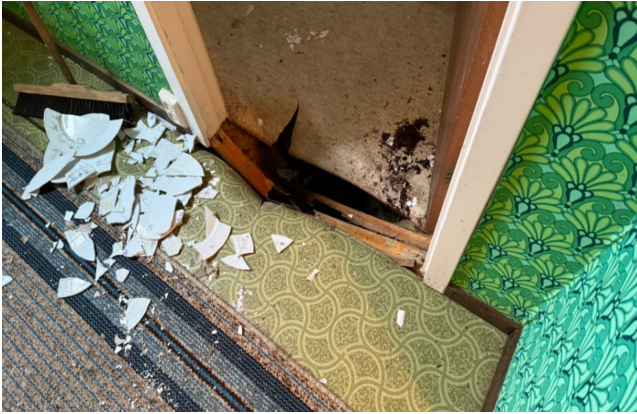
Boligen har etasjeskillere av trebjelkelag.  
Det er påvist råteskadet etasjeskille i 1. etasje mot krypekjelleren.

*Råteskade i gulvet*

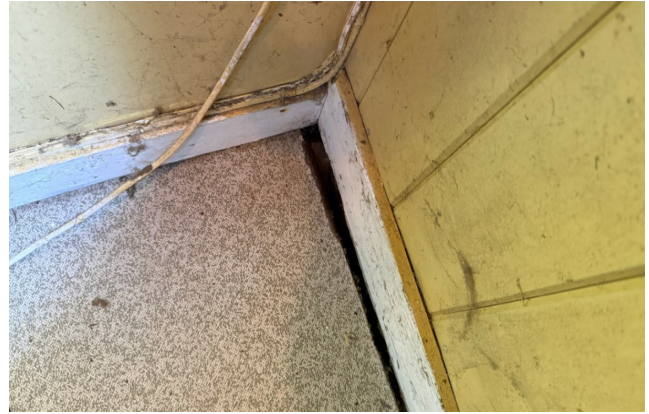
*Råteskade i gulvet har ført til åpning mellom gulv og vegg*

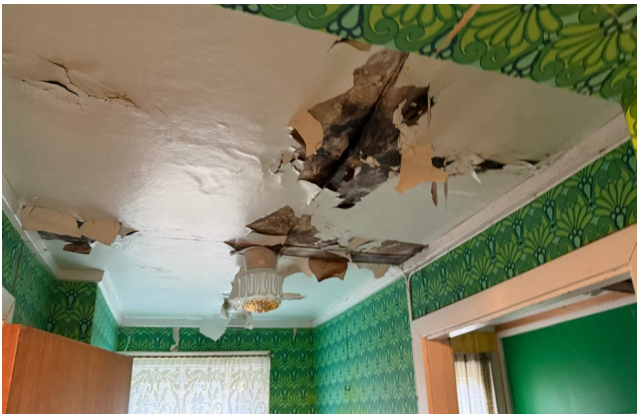
*Vannskadet himling, det er ikke mulig å vurdere overliggende konstruksjon.*

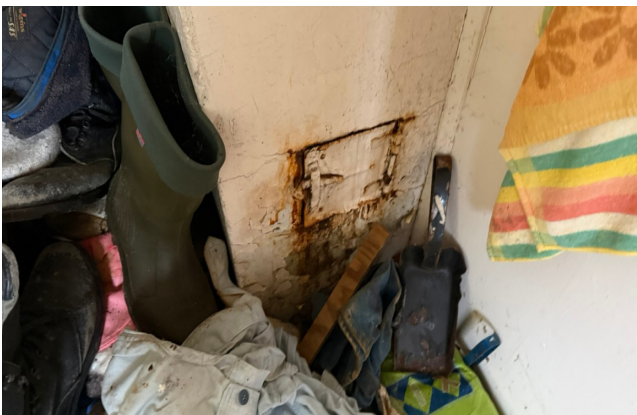
Teglsteinspipe, det er ikke ildsted tilknyttet.  
Pipen har frostspreng, vannavrenning og rustet sotluke. Piperehabilitering må gjennomføres før denne tas i bruk.

*Rustet sotluke*

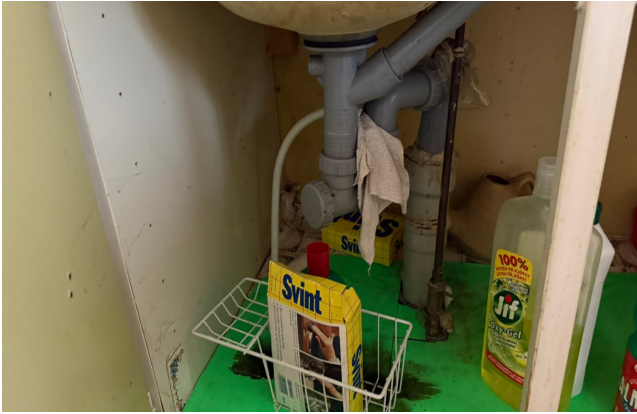
Det vannrør av kobber og avløpsrør av plast og SOIL.

Rørene er av en slik alder at det frarådes å sette vanntrykk på de på grunn av stor lekkasjerisiko.

Rørøpplagg under oppvaskkum.

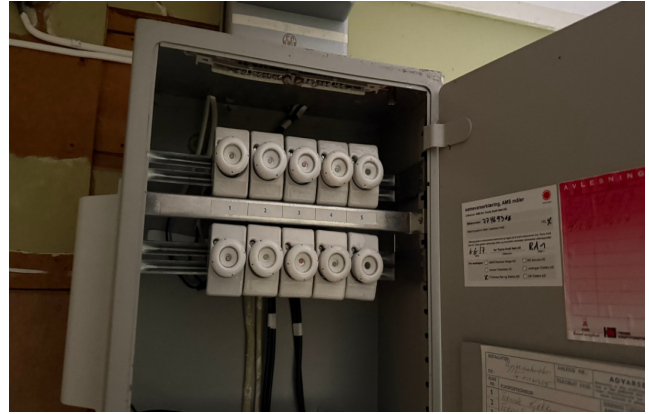
Det elektriske anlegget har skrusikringer og åpeninstallasjon.

Anlegget er av en slik alder at det må oppgraderes før det utnyttes slik normale elektiske anlegg forventes å yte i dag.

Sikringsskapet er plassert i gangen på loftet.

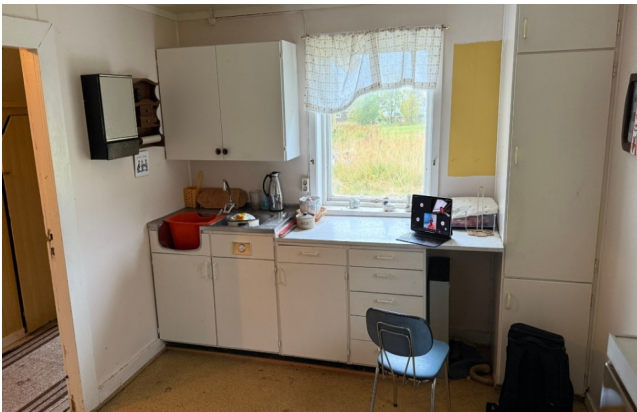
Kjøkkeninnredning

Eldre plassbygget kjøkkeninnredning med laminert benkeplate. Innredningen er brukspreget, men kan benyttes.

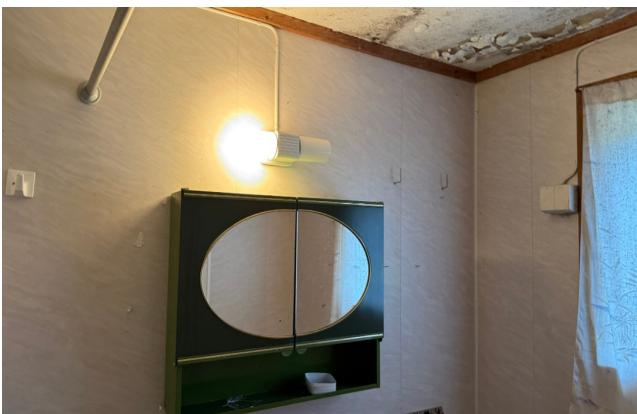
Badet har belegg på gulvet og baderomsplater på veggene. Rommet inneholder toalett, servant, opplegg for vaskemaskin samt dusjplass. Rommet har omfattende fuktskader, i hovedsak utenfra våtrommet, men skadene omfatter etasjeskille og veggkonstruksjon slik at våtrommet kan ikke menyttes slik det er i dag.

Skader på badet

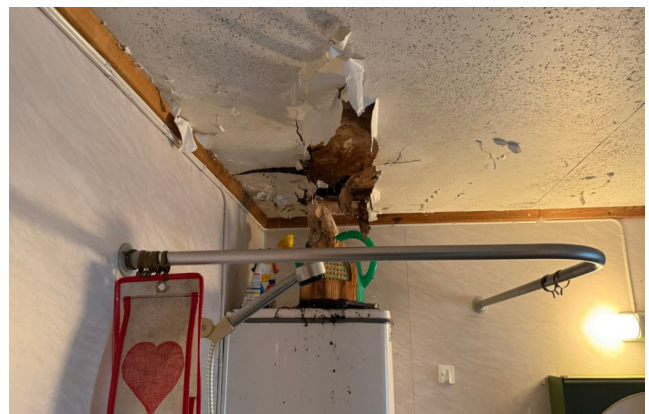
Skader på badet

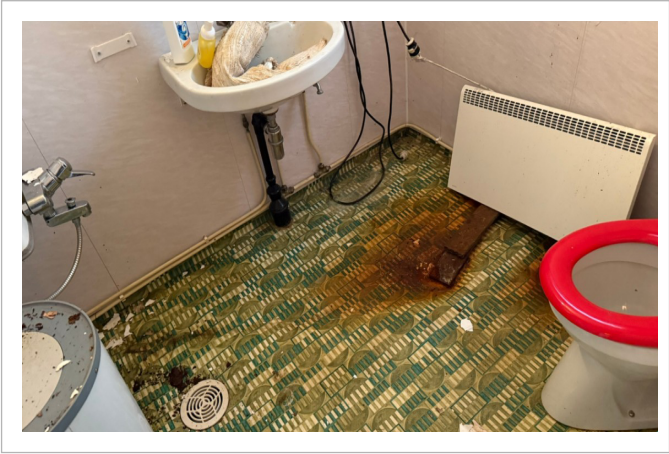
Skader på badet

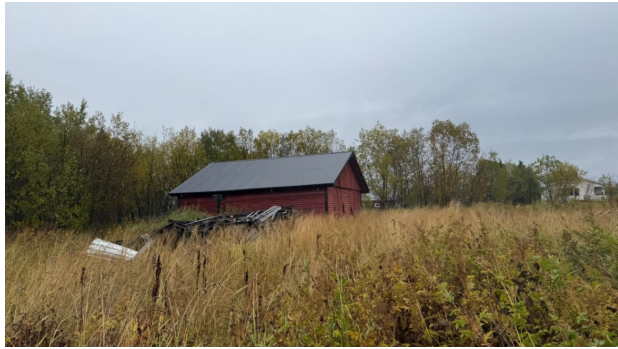
Garasje

Ukjent byggeår for garasjen. Som referanseår settes 1990. Det kan være store avvik rundt byggeår.
