Stokkavig 38, 4102 IDSE

**Idse - Innbydende fritidsbolig like ved sjøen med god standard, stor solrik terrasse og flott utsikt. Båtplass medfølger**

## Tilstandsrapport Eierskifte

Boligtype: Fritidsbolig  
Byggeår: 1995  
BRA: 59 m²  
BRA-i: 55 m²

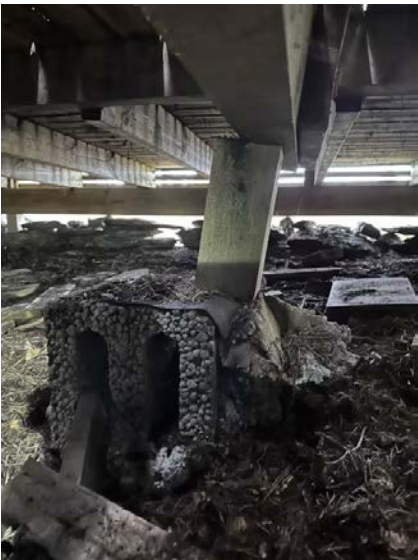
6.2 Grunnmur og fundament

| Type Fundament/Grunnmur | Søyler/pilarer (åpen fundamentering) |
| Type byggegrunn | Ukjent byggegrunn |
| Er det påvist sprekker/riss eller skader? | Ja |

| Det anbefales å rette opp søyler / pilarer. | |

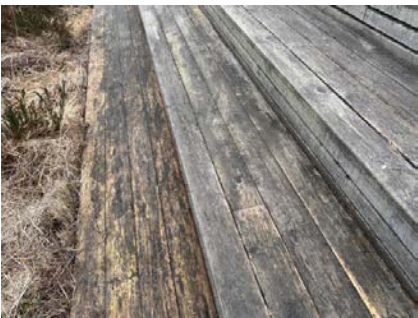
6.3 Balkong, terrasse, platting

| Nordvest vendt balkong på 19 kvm. belagt med terrassebord.<br>Sørvest vendt balkong på 31 kvm. belagt med terrassebord.<br>Sørøst vendt balkong på 64 kvm. belagt med terrassebord.<br>Nordvest vendt balkong v/anneks på 6 kvm. belagt med terrassebord. | |
| Er det tegn på sopp/råteskader i treverk eller skader i betong? | Ja |

| Det registreres stedvis slitte overflater, skjevheter i rekkverk og råteskade på terrassebord, som tilsier behov for tiltak. | |

| Anbefaler å rette opp rekkverk, overflatebehandle slitte flater og bytte råteskadet terrassebord. | |

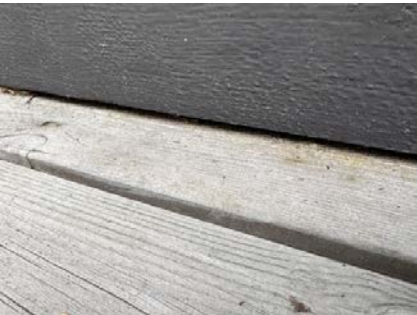
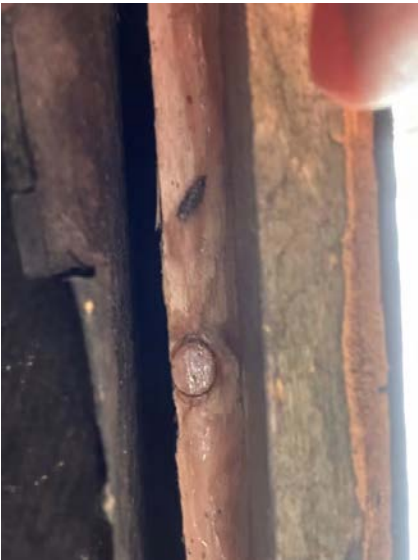
6.5 Yttervegger

| Type fasade | Liggende kledning |

| Er det manglende musetetting i nedkant av kledning/plater? | Ja |

| Det anbefales å etablere musetetting bak kledning og kappe kledning som ligger for nært terrassebord for å unngå fremtidig råteskade i kledning. | |
