Langenuvegen 739, 5687 FLATRÅKER

**Innholdsrik enebolig med stort  
naust |  
Flott utsikt og solrike omgivelser |  
Naust kan selges separat**

# Velkommen til Langenuvegen 739 + naust v/Flatråker kai!

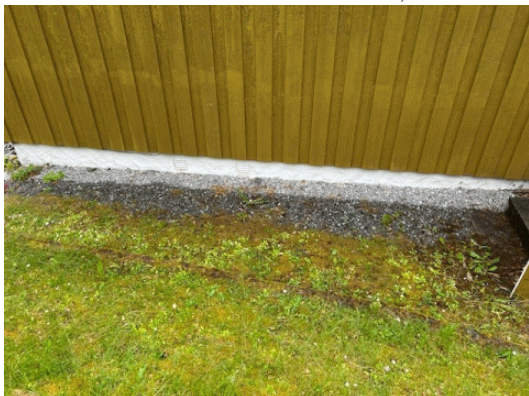
### TG 2 1.1 Byggegrunn, fundamenter, grunnmur, drenering og sikring mot vann og fuktighet

Det er påvist riss, sprekker eller skader på grunnmuren.

Det er påvist skader slik at drenering og annen sikring mot vann og fuktighet er utett.

**Merknader:** Det mangler fuktsikring mot grunnmur.

Overflatevann fra tak ledes ikke i drensør.

1.1 Byggegrunn, fundamenter, grunnmur, drenering og sikring mot vann og fuktighet  
TG2 settes grunnet manglende fuktsikring mot grunnmur og manglende bortledning av overflatevann fra taknedløp.

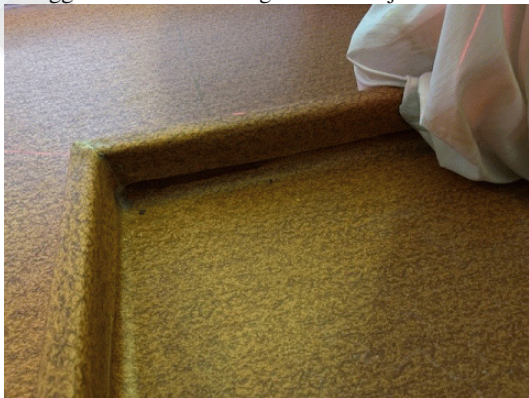
Det er påvist flekker eller andre skader.

Gulvflaten er tekket med eldre våtromsbelegg.  
Fall er kontrollert med laser.  
Det er ikke fall til sluk.

**Merknader:** Sluk er ikke tilgjengelig for eventuelt lekkasjevann grunnet høy kant rundt dusj.  
Belegget har utettheter i og utenfor dusjsone.

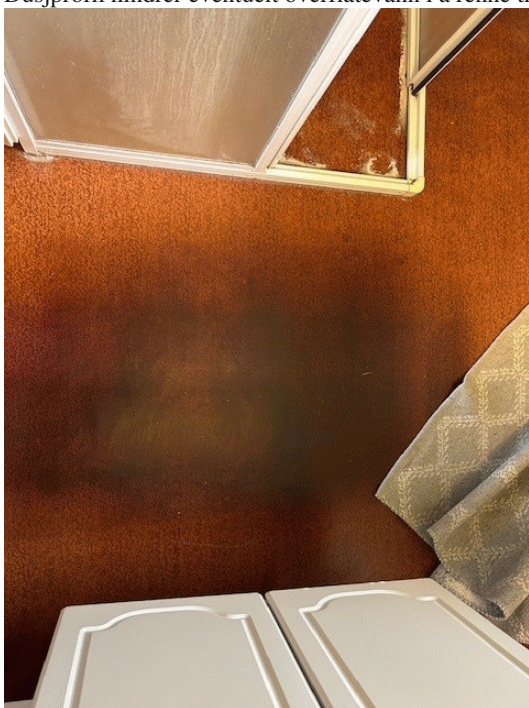
### **TG 3** 7.1.3 Membran, tettesjiktet og sluk

Membranen er fra 1979  
Det er ikke påvist avvik i forhold til sluk, rørgjennomføringer, mansjetter eller klemring.  
Det er muligheter for å rengjøre sluk.  
Det er ikke påvist tegn på feil utførelse, feil materialvalg, skadelig fukt eller utettheter.  
Arbeidet vurderes som fagmessig utført.  
Det er ikke boret hull i tilstøtende rom eller fra undersiden.  
Det er fuktkontrollert med egnet fuktmåleverktøy.

Vinylbelegg på gulv fungerer som tettesjikt ved gulvet. Det gjøres oppmerksom på at vinyl er en bygningsdel som har en naturlig bruksslitasje over tid med en forventet levetid, da den ikke er tildekket med fliser.  
Hullboring er ikke foretatt da vanninstallasjoner ligger på vegg mot vask i vaskekjeller. Det er kontrollert etter fukt med pigger i tilstøtende vegg.  
Det er avdekket fukt med vekt% på 16.

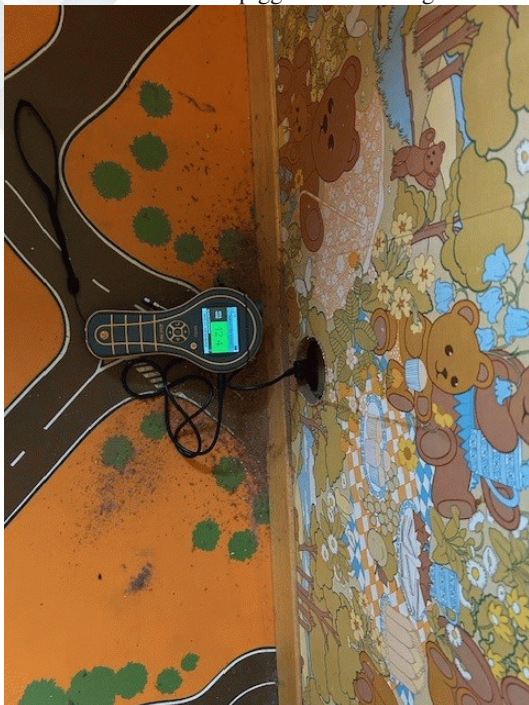
### TG 3 7.2.3 Membran, tettesjiktet og sluk

Membranen er fra 1979  
Det er påvist avvik i forhold til sluk, rørgjennomføringer, mansjetter eller klemring.  
Det er muligheter for å rengjøre sluk.  
Det er påvist tegn på feil utførelse, feil materialvalg, skadelig fukt eller utettheter.  
Arbeidet vurderes som fagmessig utført.  
Det er boret hull i tilstøtende rom eller fra undersiden.  
Det er fuktkontrollert med egnet fuktmåleverktøy.

Vinylbeleg på gulv fungerer som tettesjikt ved gulvet. Det gjøres oppmerksom på at vinyl er en bygningsdel som har en naturlig bruksslitasje over tid med en forventet levetid, da den ikke er tildekket med fliser.

**Merknader:** Det er utettheter i belegget rundt sluk.  
 Utettheter i underkant av baderomsplater i dusj.  
 Hullboring er foretatt i tilstøtende vegg til dusj, i soverom.  
 Fukt er kontrollert med pigger i ramme. Ingen avvik.

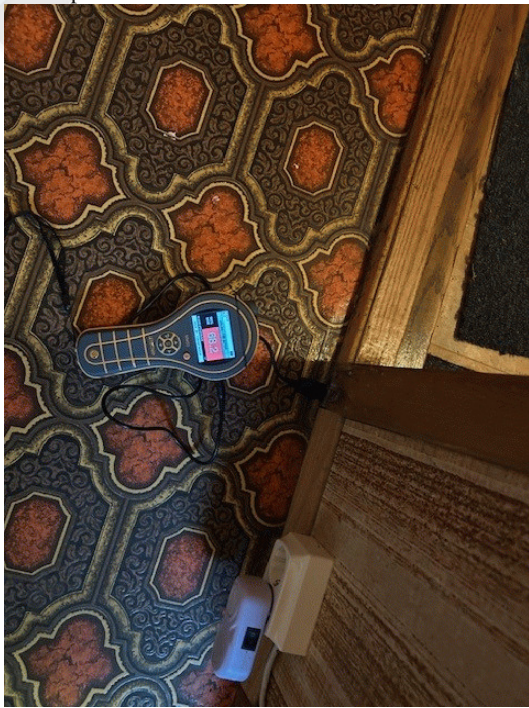
Det er påvist fuktskjolder, støvkondens, svertesopp og spor etter sopp, råteskader og/eller skadedyr.

Vegger i oppholdsrom er plateslått.  
Øvrige vegger er synlig leca mur uten behandling.  
Trepanel i himlinger.

**Merknader:** Det er påvist saltutslag i vegger.  
Det er påvist sopp i nedre kant av vegger og dørlister.  
Det er påvist fukt.

TG3 settes da det er påvist soppdannelser og fukt på treverk i nedre del av vegger.

Dette tyder på fuktopptak fra grunnen.

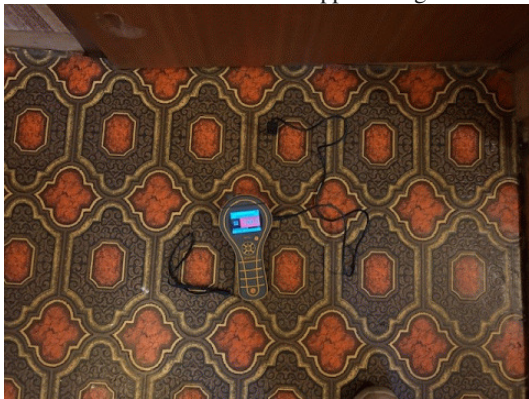
### TG 3 9.1.2 Gulvets overflate

Det er ikke påvist knirk i gulvene.  
Det er ikke påvist setninger.  
Det er ikke påvist sprekker i fuger  
Det er påvist avvik overganger og skjøter.  
Det er ikke påvist sopp, råteskade og skadedyr.

Gulvflater av grovstøpt betong.  
Gulv i oppholdsrom er tekket med eldre belegg.

**Merknader:** Der er påvist fukt under belegget flere steder.  
Årsaken til dette kan være fuktopptak fra grunnen.

TG3 settes grunnet funn av fuktighet under belegg.

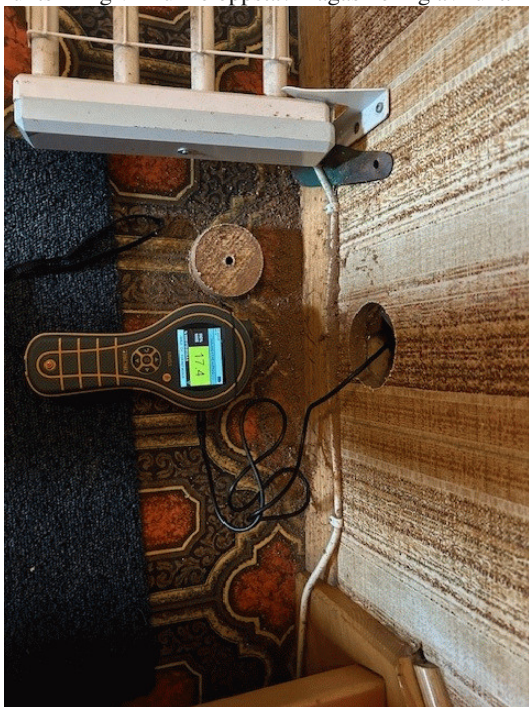
**TG 2** 9.1.3 Fuktmåling og ventilasjon

Det er boret hull i tilstøtende rom eller fra undersiden.

Det er fuktkontrollert med egnet fuktmåleverktøy.

Moderat utslag av fukt.

**Merknader:** Vegger under bakkenivå er alltid å betegne som en risikokonstruksjon da det ved eventuelt svikt i utvendig fuktsikring vil kunne oppstå? magasinering av fukt.

TG2 settes grunnet moderat utslag av fukt i kontrollert ramme.

Anbefaler å holde bygningsdelen under oppsikt og ta jevnlige fuktmålinger.
