Bygardslii 114, 5713 VOSSESTRAND

**Moderne og innbydende  
fritidsbolig i Myrkdalen | 2 bad | 3  
soverom | Hems | Solrike terrasser  
og flott fjellutsikt**

# Tilstandsrapport

Befaringsdato: 06.03.2026

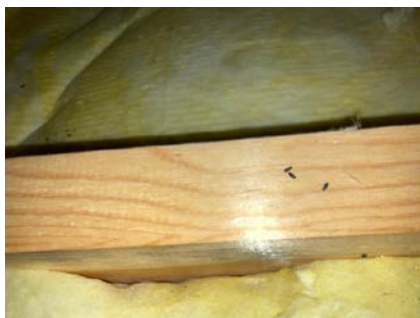
- Det er registrert symptom på aktivitet fra skadedyr.

Ekskrementer etter mus

- Det må gjennomføres ytterligere undersøkelser.

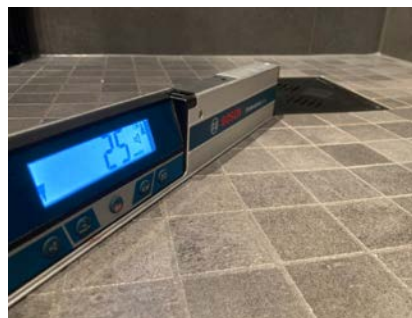
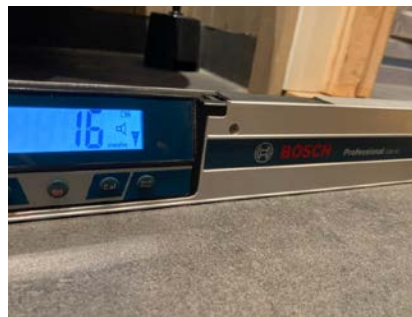
Gulvet er flislagt. Rommet har elektriske varmekabler. Fall mot sluk er målt til 25 mm/m ved dusjsone og 16 mm/m fra dør mot sluk  
Høydeforskjell fra toppen av sluket til toppen av membranen ved dørterskelen er 20 mm

## 📍 TG 2 Sluk, membran og tettesjikt

- Overvåk tilstanden jevnlig. For å få tilstandsgrad 0 eller 1 må tettesjiktet skiftes ut, men tidspunktet for når dette er nødvendig er vanskelig å si noe om. Ved renovering, påse at alle forhold med tettesjiktet, våtsone, sluk, røranlegg mv. dokumenteres.

Innhent dokumentasjon om mulig

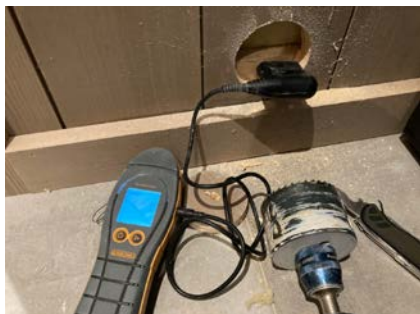
## ETASJE > BAD 2 (5,4 KVM)

#### Vurdering av avvik:

- Det er vindu/dør med ikke fuktbestandige materialer i våtsonen (ved vask, dusj, badekar, osv.), løsningen eller byggematerialet er uegnet.

- Dersom det ikke gjøres tiltak, kan dette medføre oppfukning, oppsvelling og forringelse av materialer over tid og fuktskader på tilstøtende konstruksjoner.

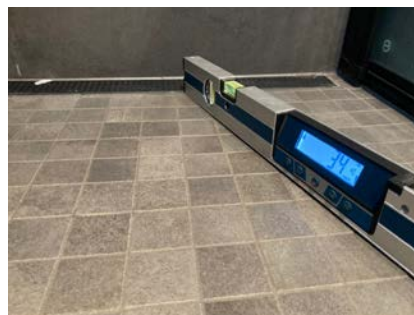
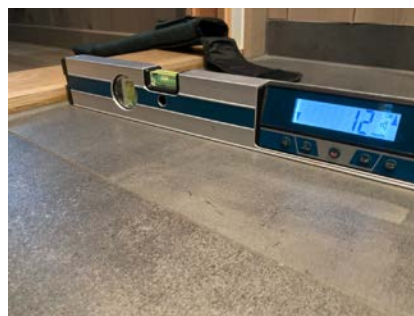
Gulvet er flislagt. Rommet har elektriske varmekabler. Fall mot sluk er målt til 34 mm/m og 12 mm/m fra dør motsluk. Høydeforskjell fra toppen av sluket til toppen av membranen ved dørterskelen er 44 mm

### TG 2 Sluk, membran og tettesjikt

- Overvåk tilstanden jevnlig. For å få tilstandsgrad 0 eller 1 må tettesjiktet skiftes ut, men tidspunktet for når dette er nødvendig er vanskelig å si noe om. Ved renovering, påse at alle forhold med tettesjiktet, våtsone, sluk, røranlegg mv. dokumenteres.

Innhent dokumentasjon om mulig

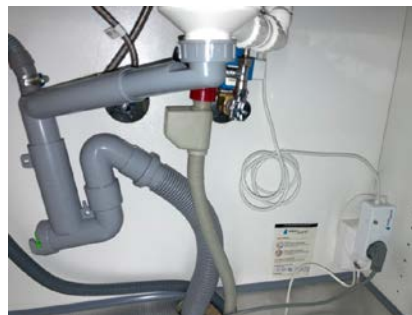
Røropplegg i skap under vask
