Bygardslii 114, 5713 VOSSESTRAND

**Moderne og innbydende  
fritidsbolig i Myrkdalen | 2 bad | 3  
soverom | Hems | Solrike terrasser  
og flott fjellutsikt**

# Tilstandsrapport

Befaringsdato: 06.03.2026

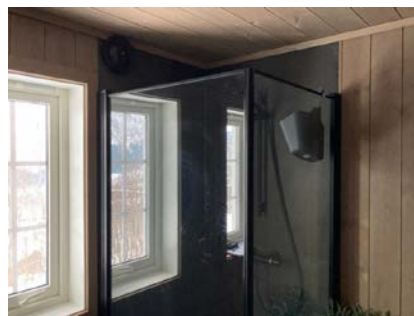
## ETASJE > BAD 2 (5,4 KVM)

- Det er vindu/dør med ikke fuktbestandige materialer i våtsonen (ved vask, dusj, badekar, osv.), løsningen eller byggematerialet er uegnet.

- Dersom det ikke gjøres tiltak, kan dette medføre oppfukning, oppsvelling og forringelse av materialer over tid og fuktskader på tilstøtende konstruksjoner.
