Skjervgata 45, 8656 MOSJØEN

**Pen 3-roms leilighet i Mosjøen sentrum med balkong, vannbåren gulvvarme, heis og parkering i garasjeanlegg**

# Tilstandsrapport

## 3-ROMS ANDELSLEILIGHET

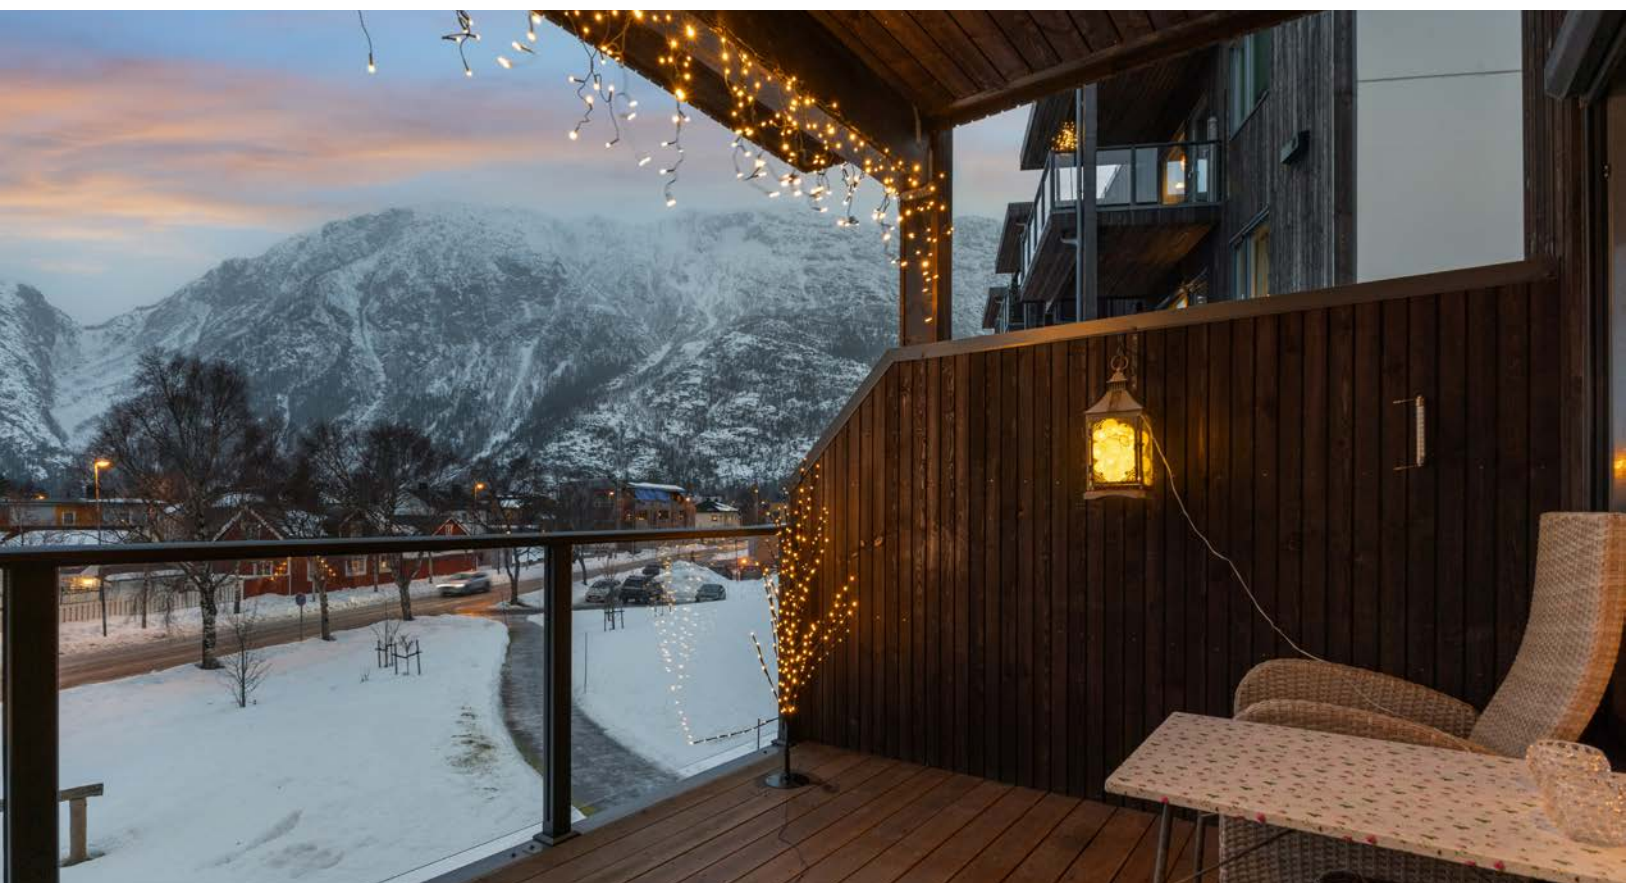
Altan på ca. 11 m<sup>2</sup> med rekkverk av glass og metall gir utsikt mot fjellandskapet. Rekkverkshøyden er oppgitt til å være 99 cm, noe som bør justeres for å møte dagens krav.

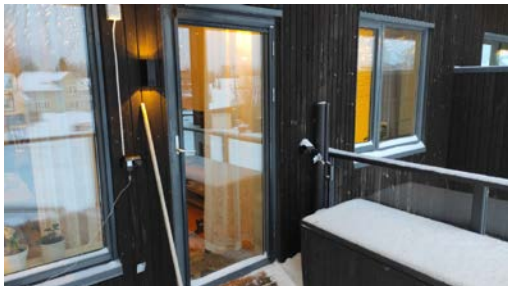
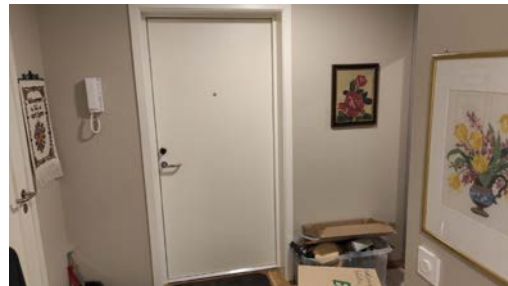
## **TG 2** Balkonger, terrasser og rom under balkonger

Altan på ca. 11 m<sup>2</sup> med rekkverk av glass og metall. Rekkverket har en høyde på ca. 99 cm. Konstruksjon av tre innfestet i bygningskroppen og fundamentert på støpte peler. Adkomst via dør fra stuen.

- Rekkverkshøyde må endres for å tilfredsstille krav på byggemeldingstidspunktet.

Rekkverkshøyden bør økes til minimum 100 cm for å oppfylle dagens forskriftskrav og redusere risikoen for fallulykker. Lavere rekkverk gir økt fare for personskade, spesielt for barn og ved uhell.

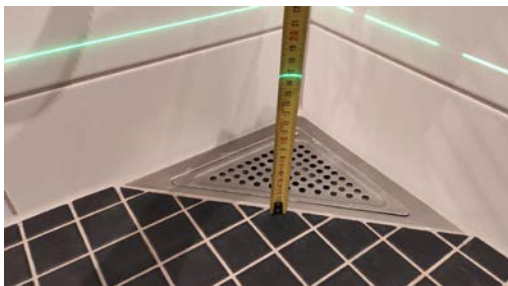
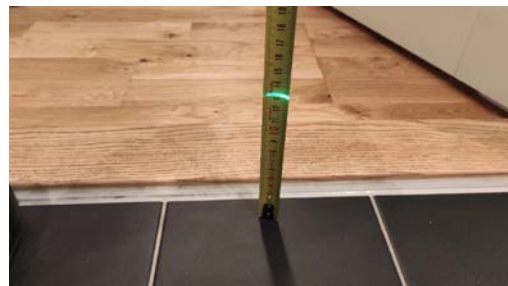
## 2. ETASJE > BAD/VASKEROM

### TG 1 Sluk, membran og tettesjikt

Våtrommet har stålsluk og smøremembran med dokumentert utførelse.

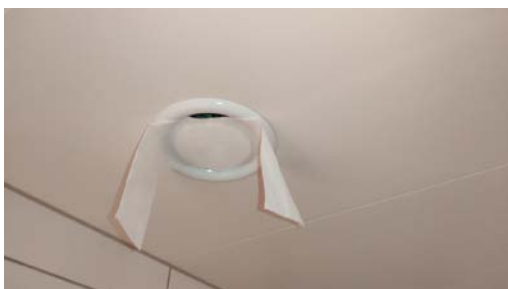
## 2. ETASJE > BAD/VASKEROM

### TG IU Tilliggende konstruksjoner våtrom

Hulltaking er ikke foretatt da det ikke er fysisk mulig pga tilliggende konstruksjoner.  
Våtrommet er en baderomskabin og ved hulltaking vil det ikke være noen plass å måle fukt med trepig.

Det ble og utført fuktsøk på gulvet i våtrommet, og det ble ikke registrert markante avvik i ledningsevnen til overflatematerialet.

- TGIU gitt ut ifra manglende mulighet for hulltaking.

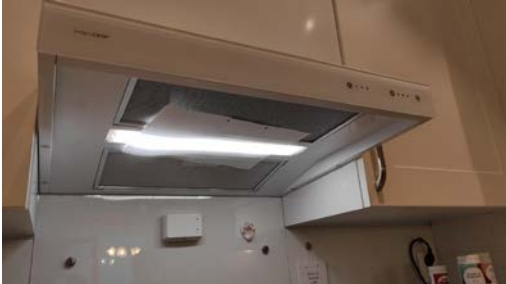
Funksjonstest av avtrekk.

#### 1 TG 1 Avtrekk

Det er avtrekk ut via det balanserte ventilasjonsanlegget.
