Emmavegen 33, 7300 ORKANGER

Tilstandsrapport

gnr. 13, bnr. 25

Befaringsdato: 09.04.2026

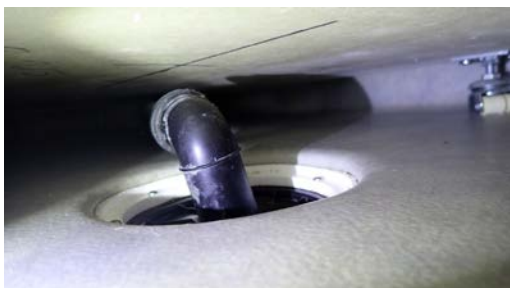
- Det er påvist mangelfull/feil utførelse rundt rørgjennomføringer e.l. som gir fare for fukt i konstruksjonen i våtsone.
- Mer enn halvparten av forventet brukstid er passert på membranløsningen.

- Konsekvensen er at det kan oppstå fuktskader i konstruksjonen bak overflatematerialet. Vann kan trenge inn gjennom utette rørgjennomføringer og forårsake fuktskader ved fukttilførsel gjennom enten bruksvann eller lekkasjevann.
- Det er viktig å merke seg at levetiden til en membran varierer basert på kvalitet, installasjon og bruk. Eldre membraner kan bli sprø og sprekke opp, noe som fører til at de mister sin vannettende funksjon. Dette kan resultere i vannlekkasjer gjennom vegger og gulv og fuktskader.

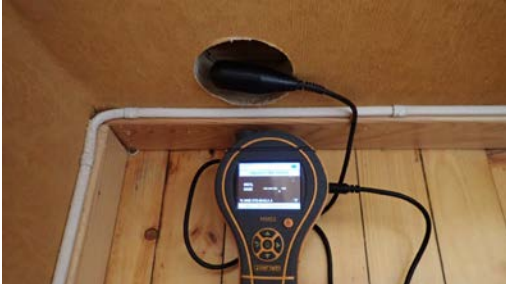
2. ETASJE > BAD 2

TG 3 Generell

- Våtrommet må totalrenoveres. Alle forhold med tettesjikt, våtsone, sluk m.m. må dokumenteres.

Kostnadsestimat: 20 000 - 100 000

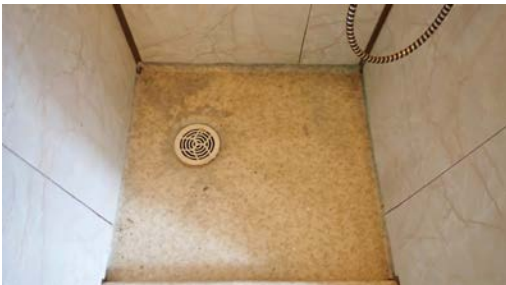
2. ETASJE > BAD 2

TG IU Tilliggende konstruksjoner våtrom
