# Tilstandsrapport

Eiet seksjon

Camilla Colletts gate 8, 5052 BERGEN

Befaringsdato: 23.04.2025

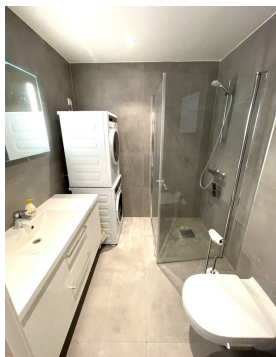
### ! TG 2 Overflater vegger og himling

Veggene har fliser. Taket er malt.

- Det er påvist at noen fliser har bom (hulrom under).

Det ble registrert bom i en veggflis

- Det er ikke behov for utbedringstiltak.

Bom i flis betyr at det har kommet et luftlag mellom flisen og underlaget. Så lenge ikke flisen er fysisk løs, er det ikke behov for noen umiddelbare tiltak. Forholdet bør dog holdes under oppsikt.

**Kostnadsestimat:** Ingen umiddelbar kostnad

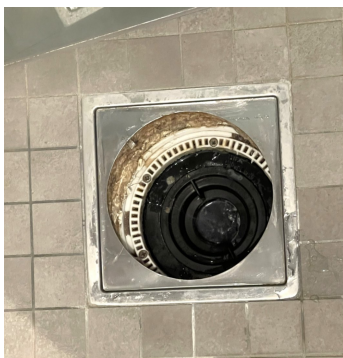
### ! TG 1 Sluk, membran og tettesjikt

Badet har plastsluk med slukrist i stål. Under flisene er det smøremembran, dokumentert i form av ferdigattest.

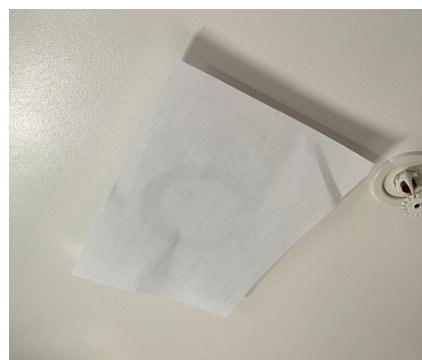
### ! TG 1 Ventilasjon

Balansert ventilasjon med avtrekksventil i tak.

Avtrekksventil bestod papirtesten

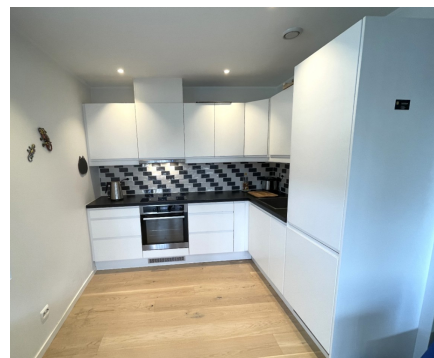
### ! TG 1 Overflater og innredning

Kjøkkenet har innredning med hvite glatte fronter. Stålvask nedfelt i benkeplate av laminat. Det er integrert kjøl/fryseskap, oppvaskmaskin, komfyr, induksjonstopp, vannstoppssystem og komfyrvakt.

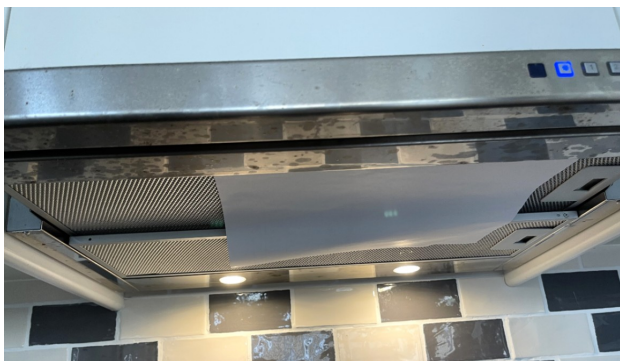
## ! TG 1 Avtrekk

Det er kjøkkenventilator med avtrekk ut.

Ventilator bestod papirtesten

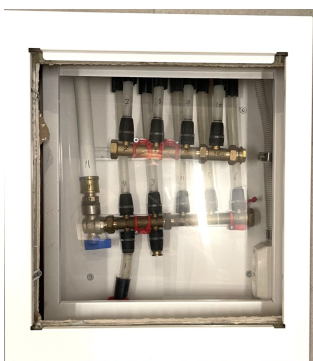
## ! TG 1 Vannledninger

Innvendige vannledninger er av plast (rør i rør). Det er besiktiget i rørskap.

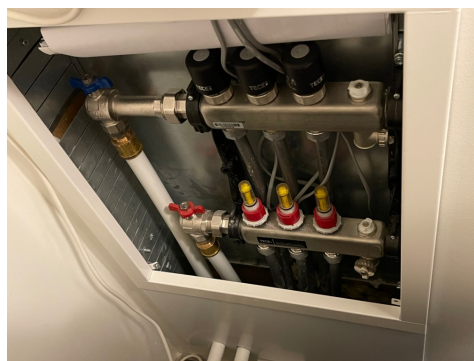
## ! TG 1 Vannbåren varme

Eier opplyser at det er vannbåren gulvvarme i alle rom med unntak av bad/vaskerom.

Sentral for gulvvarmen
