# Sjelden sørlandsidyll! - Hytte på egen holme med gangbru - Sandstrand - Parkeringsplass - Brygge

| Tilstandsrapport ..... | 58 |

Kårholmsveien 120, 4625 FLEKKERØY

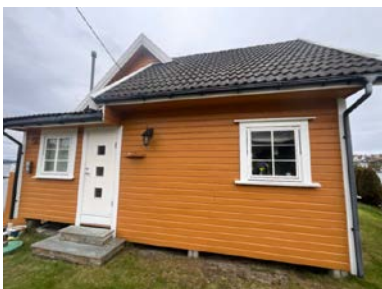
*Punktet må sees i sammenheng med Takkonstruksjon/Loft*

Taktekkingen er av betongtakstein. Taket er besiktiget fra takfot og vindu på loftet grunnet manglende muligheter for sikring. Siden taket (takkonstruksjon, takteking og skorstein) kun er observert fra bakkenivå, er vurderingen begrenset av dette. Det er ikke sikkerhetsmessig forsvarlig å bevege seg ut på taket eller observere fra stige. Selv om det ikke er avdekket skader under befaringen, betyr ikke dette at det ikke foreligger skader som en besiktigelse på taket kan avdekke. Vær oppmerksom på denne risikoen. En undersøkelse av taket kan utføres av en fagperson under tilstrekkelige sikkerhetsforhold.

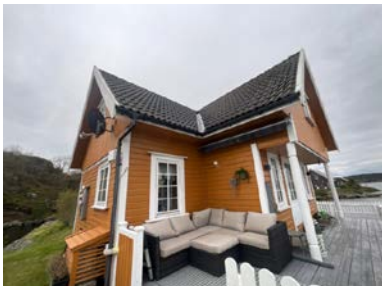
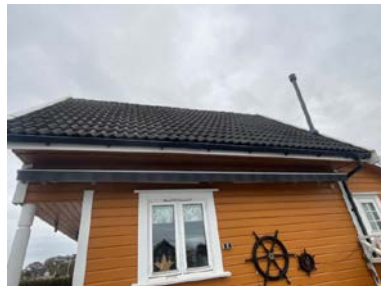
## TG 1 Veggkonstruksjon

Veggene har trekonstruksjon av ukjent utførelse. Fasade/kledning har liggende og stående bordkledning. Normalt vedlikehold må påregnes, slik som vask og maling av utsatte deler i solvegg osv.

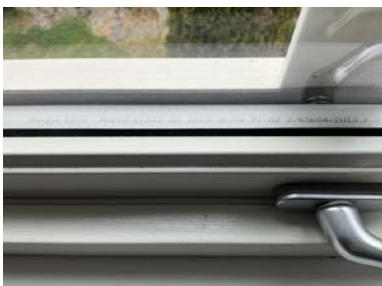
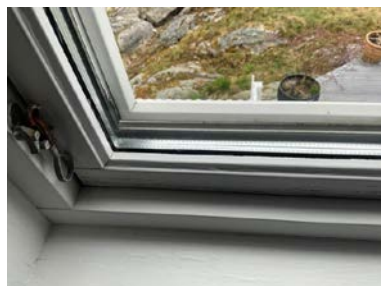
## TG 1 Vinduer

Bygningen har malte trevinduer med 2-lags glass. Enkelte vinduer er funksjonstestet for heng i hengsler og tetting, uten å finne nevneverdig avvik. Årlig justeringer/smøring av vinduer må forventes.

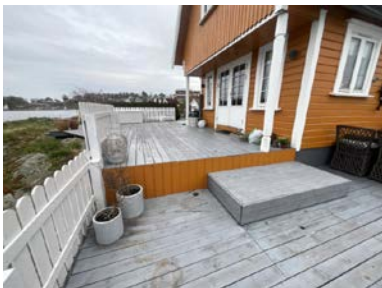
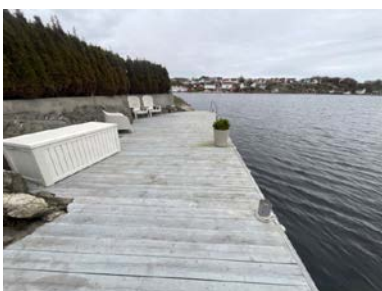
## TG 3 Utvendige trapper

Utvendige trapper av betong/mur og tre.

- Rekkverk må monteres for å lukke avviket.

Kostnadsestimat: Under 10 000

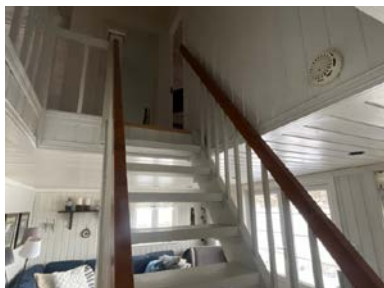
Lav frihøyde i trappen og brattere enn dagens krav.

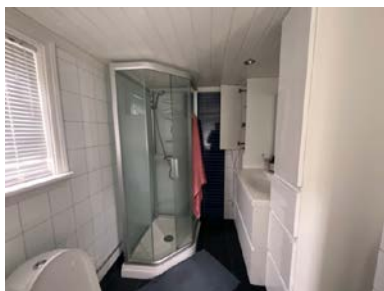
### 1. ETASJE > BAD

## Overflater Gulv

- Overflater må utbedres eller skiftes.
- Det benyttes tett dusjkabinett og gulvet får ingen vannbelastning ved normalt bruk, men hver obs på lekkasjevann. Avviket har ingen konsekvens ved dagens bruk, ved endret bruk må det etableres fall til sluk. Avviket må sees i sammenheng med etasjeskille. Kostnad er derfor ikke satt, da badet fungerer med kabinett.

**Kostnadsestimat: Ingen umiddelbar kostnad**

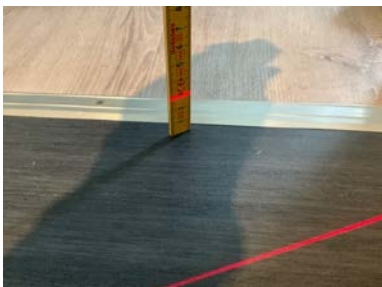
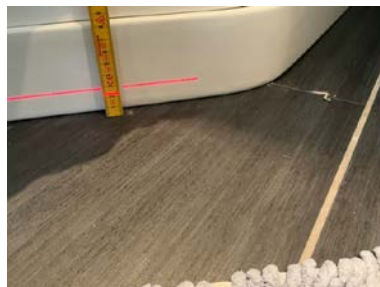
## 1. ETASJE > BAD

### TG 2 Sluk, membran og tettesjikt

- Overvåk tilstanden jevnlig. For å få tilstandsgrad 0 eller 1 må tettesjiktet skiftes ut, men tidspunktet for når dette er nødvendig er vanskelig å si noe om.

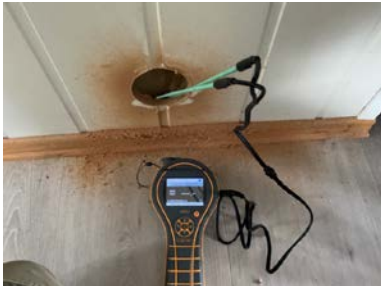
Hulltaking er foretatt uten å påvise unormale forhold. Hulltaking er foretatt i stuen bak våtsone for vasken. Fuktkvotemåling (vekt%) i konstruksjonen ble målt til 6.

Hulltaking gir begrenset adgang til visuell kontroll/måling av et lokalt område på badet, og det kan dermed ikke med sikkerhet utelukkes at det foreligger skjulte avvik eller skader i øvrige deler av konstruksjonen.

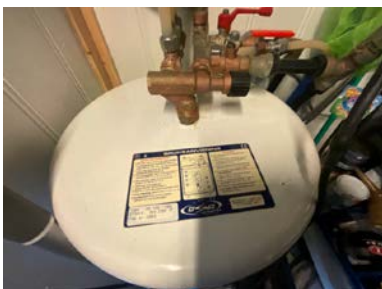
### Vurdering av avvik:

- Det er ikke behov for utbedringstiltak siden tanken fungerer i dag, men ut ifra alder kan skader plutselig oppstå på eldre tanker.
- Det bør etableres tilfredsstillende el-tilkobling etter gjeldende forskrift.

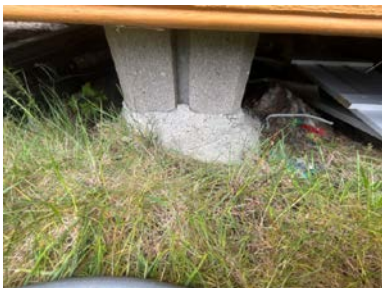
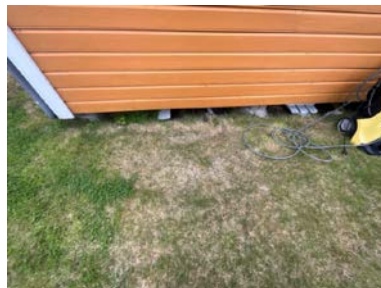
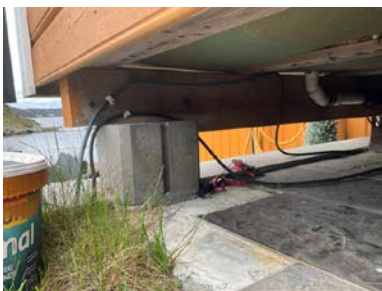
### Vurdering av avvik:

- Det er avvik:

### • Tiltak:

Utskifting av pilarer eller forsterke de som er der nå.
