Langelandsfaret 56, 2214 KONGSVINGER

**Særegen og innholdsrik enebolig
med svært god beliggenhet * Flott
utsikt og solrikt * 3 garasjer**

Befaringsdato: 14.04.2026

Tilstandsrapport

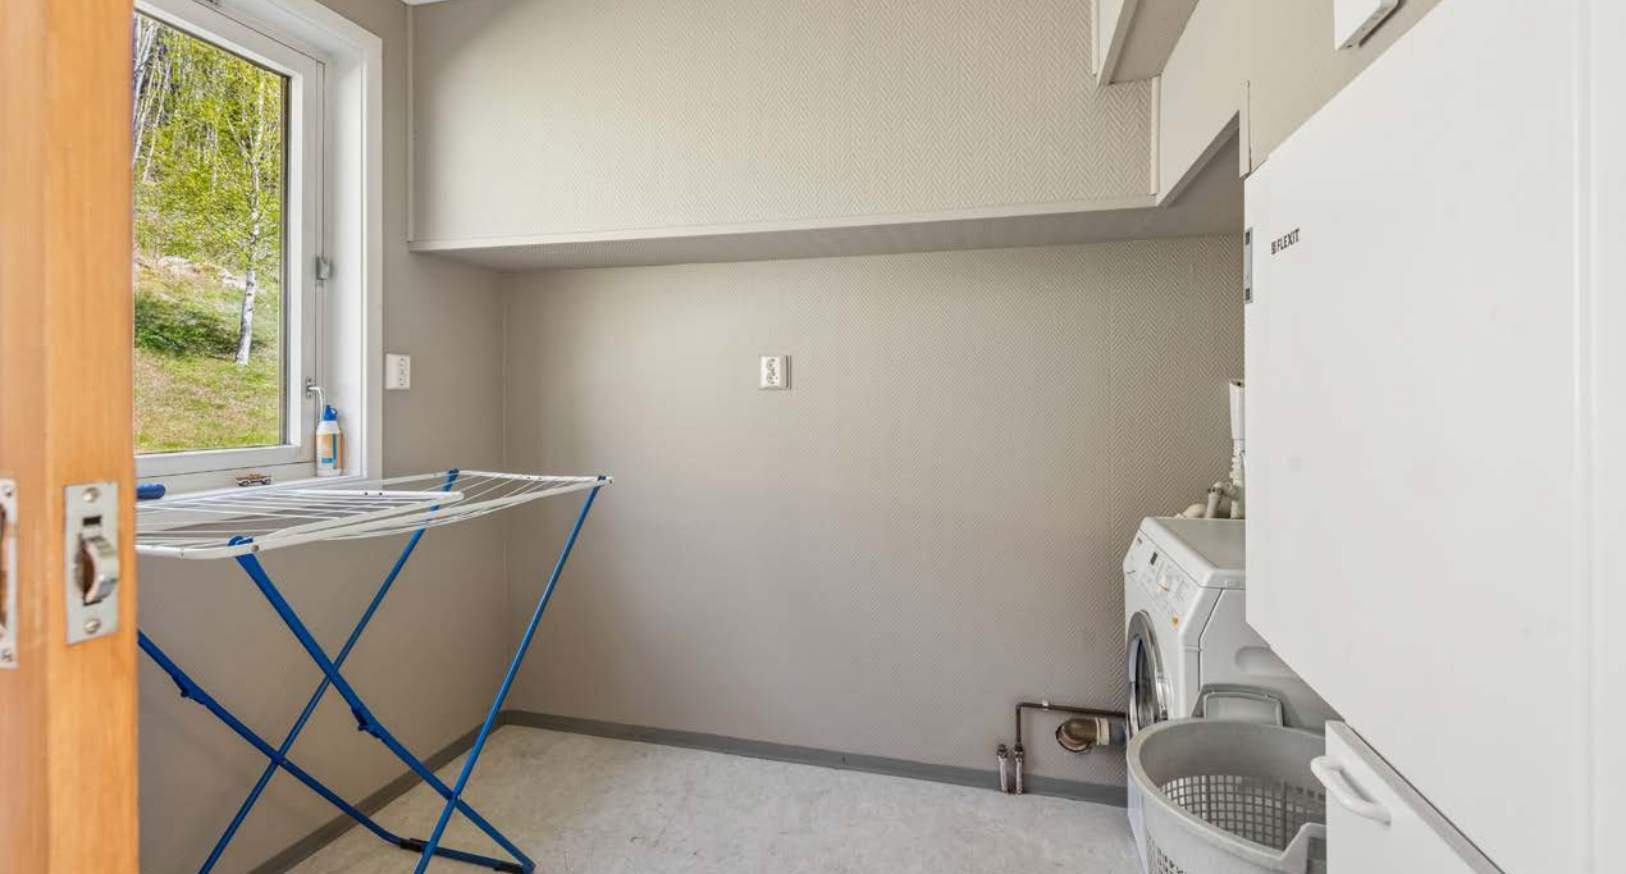
Praktisk vaskerom som også inneholder Flexit ventilasjonsanlegg (nytt i 2020)

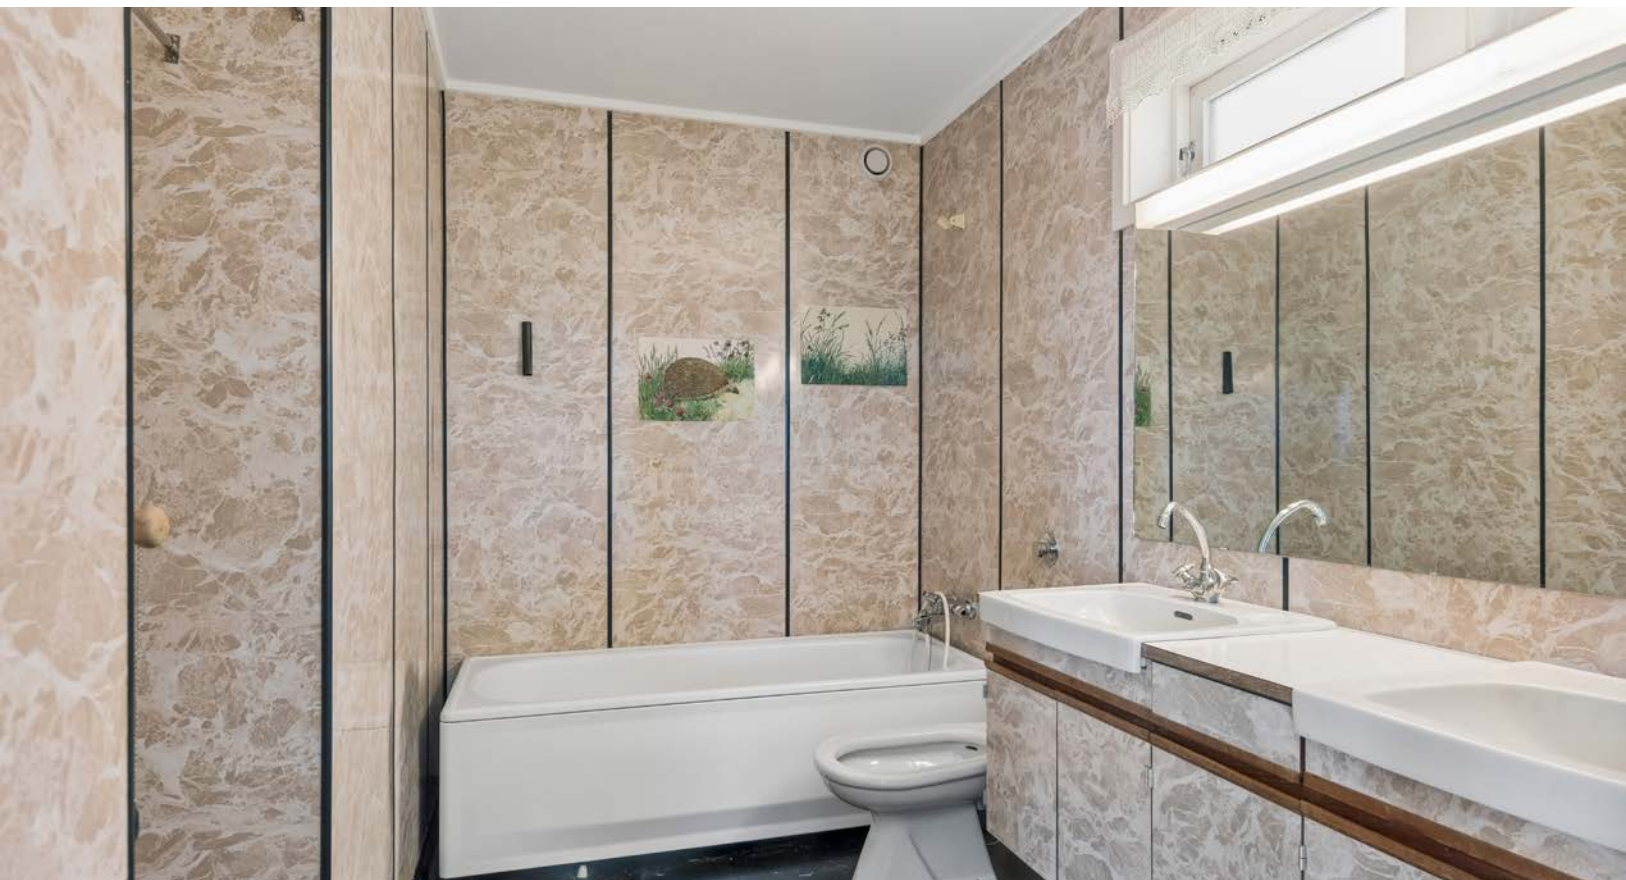
Bad i 1. etasje har standard fra byggår, og inneholder benk med 2 vasker, speil m/overlys, bidé og badekar m/dusjgarnityr.

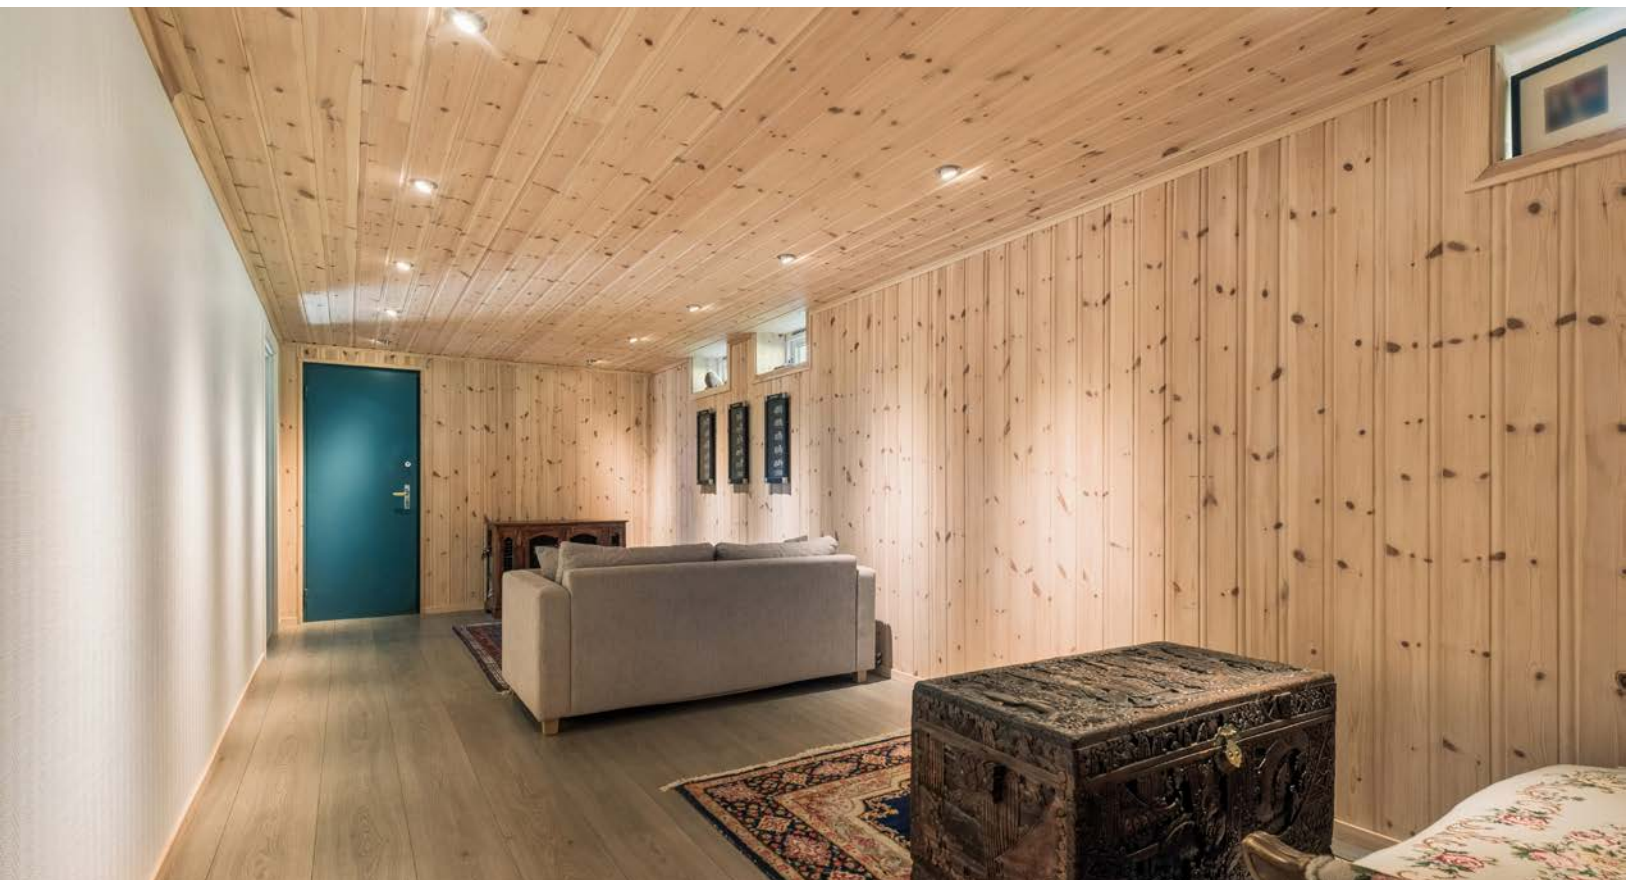
Innredet rom i kjelleren som i dag benyttes som kjellerstue. Rommet er godkjent som bodrom, og er ikke bruksendret hos kommunen.

Det er etablert kjellerstue i underetasjen, i en del av kjeller som er godkjent som bodareal. Når bodrom gjøres om til rom for varig opphold skal det søkes bruksendring til kommunen. Dette er ikke gjort for gjeldende rom. Dette anses som lovlighetsmangel. En lovlighetsmangel innebærer et avvik mellom tillatt bruk og faktisk bruk. Konsekvensene kan være at kommunen gir pålegg om tilbakeføring/rivning eller krever retting. Kommunen kan også ilegge tvangsmulkt frem til forholdene er brakt i orden.

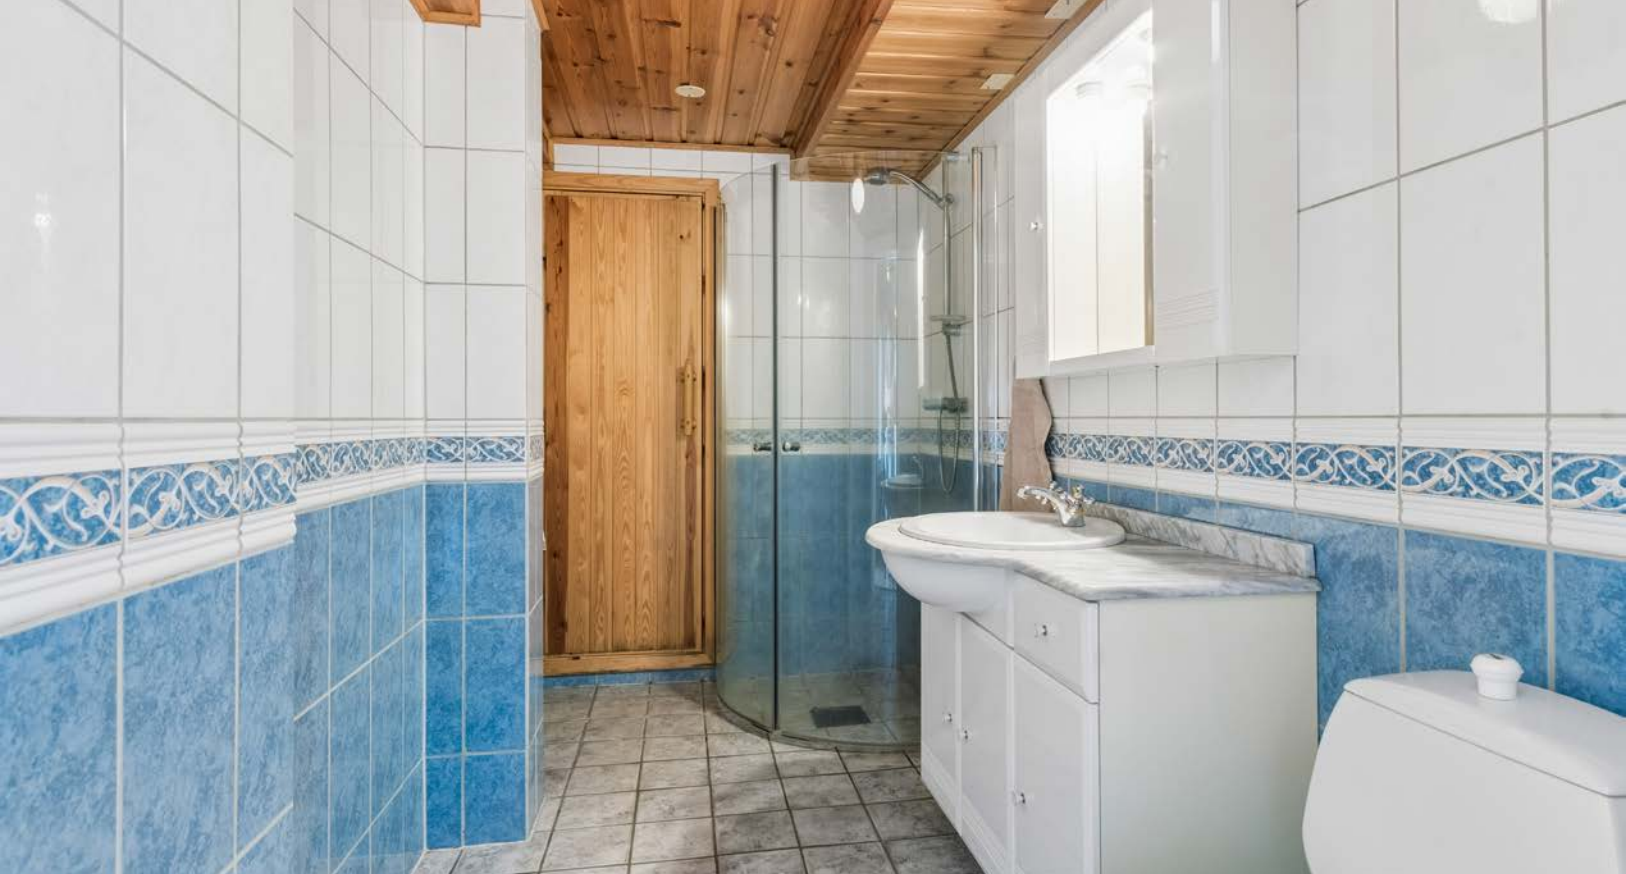
Flislagt bad m/varme i gulv fra 1990.

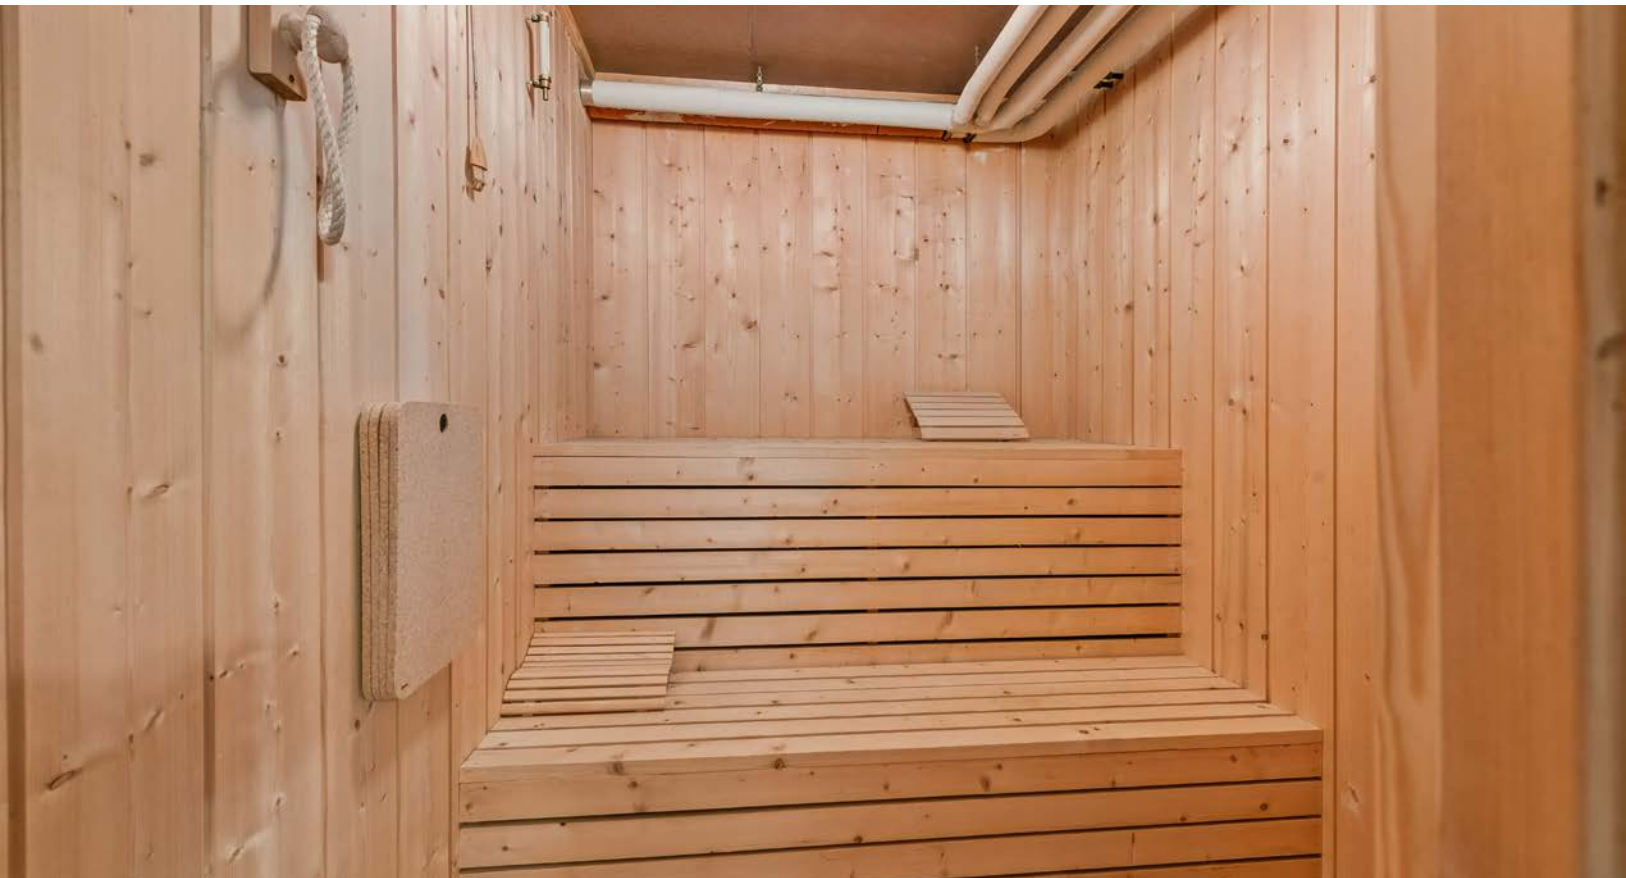
Innenfor badet er en badstue med elektrisk badstuovn.

Det bør etableres luftespalte mot tilstøtende konstruksjoner for å sikre tilstrekkelig ventilasjon og redusere risiko for fuktskader og råte i omkringliggende bygningsdeler. Manglende luftespalte kan føre til opphopning av fukt, som igjen kan skade både badstuen og tilstøtende konstruksjoner.

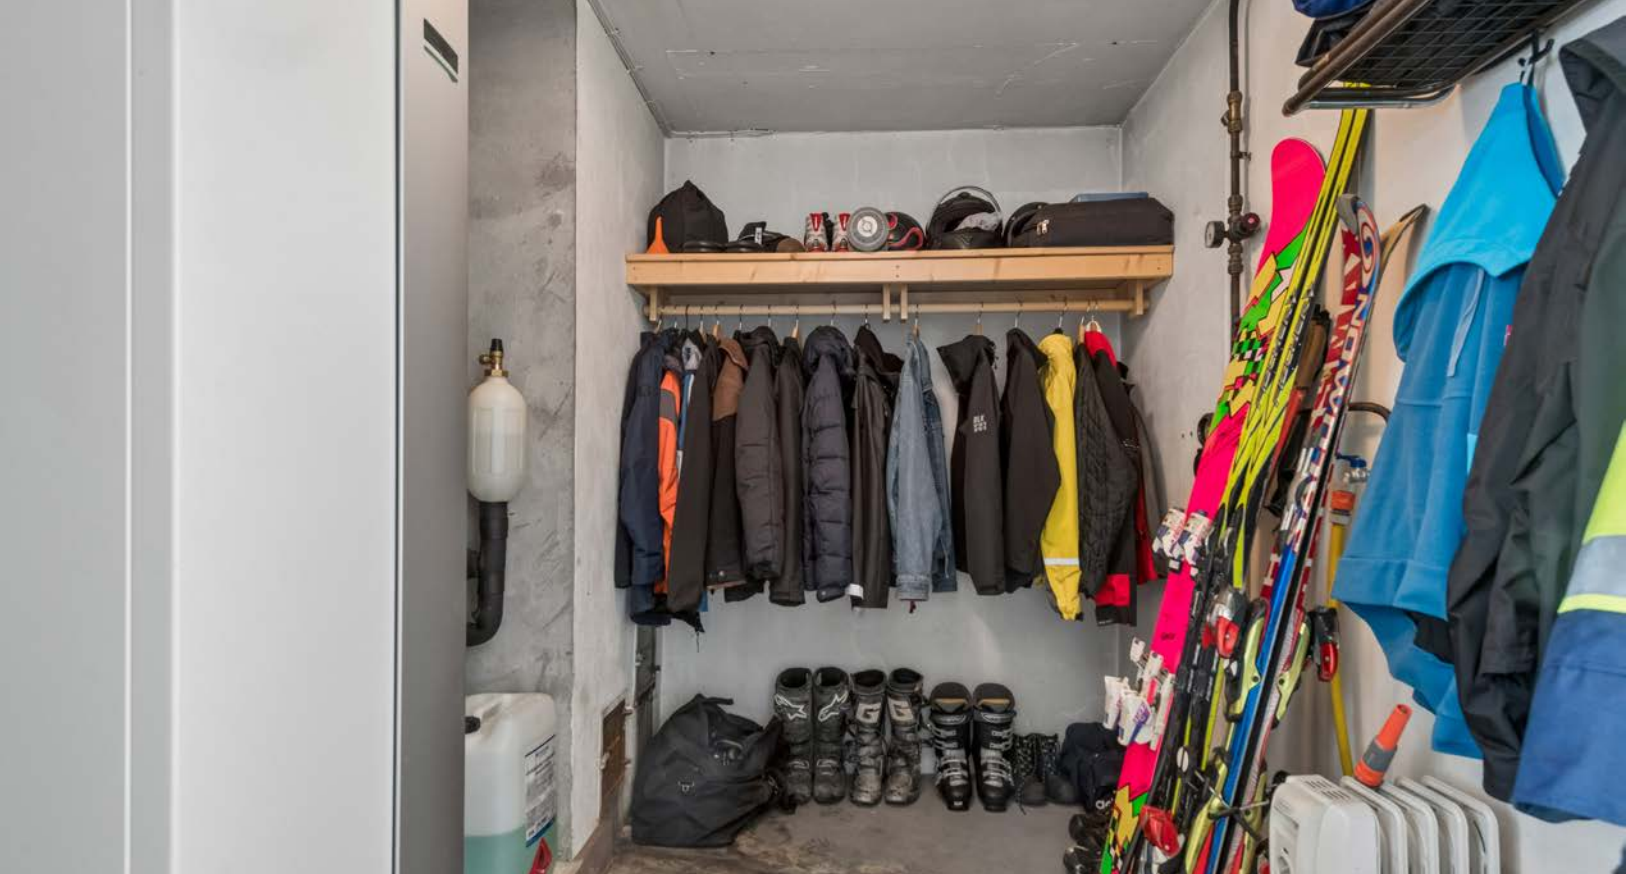
Teknisk rom med frekvensstyrt bergvarmepumpe m/varmtvannsbereder.

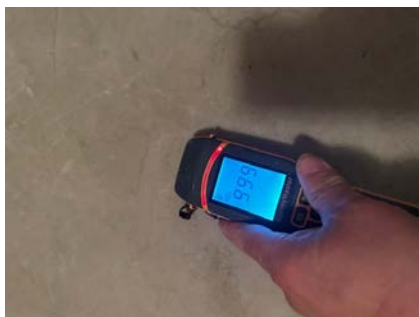
Gulv i bod i u-etg

Med fuktsøker (på åpne overflater) er det målt fukt i gulv.

Det er målt fukt i gulv. Mye tyder på at det er kapillær fukt i gulv. Det bør gjøres ytterligere undersøkelser.

Kostnadsestimat: Under 20 000
