Kroktjødnevegen 72, 5412 STORD

**Flott enebolig m/god standard,
solrik terrasse/hagefleck &
garasje! God takhøyde. Blindvei.
Barnevennlig! Like v/"alt".**

Nøkkelinformasjon

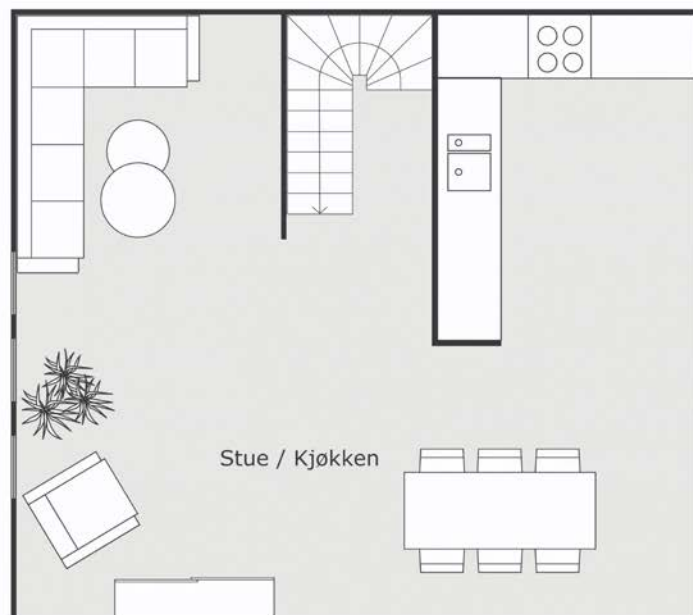
Plantegninger

Tegningen er en illustrasjon av planløsning. Avvik kan forekomme.

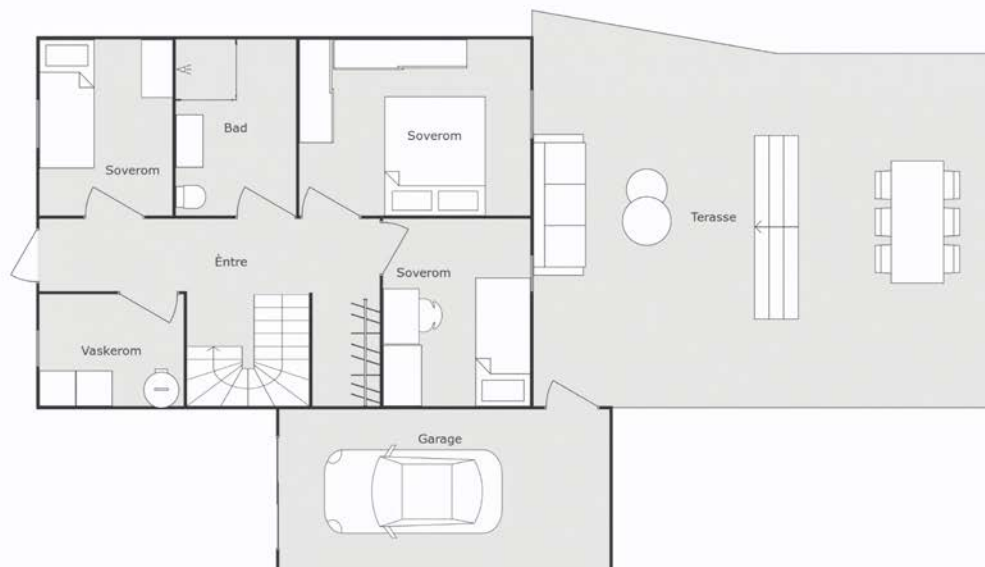
Tegningen er en illustrasjon av planløsning. Avvik kan forekomme.

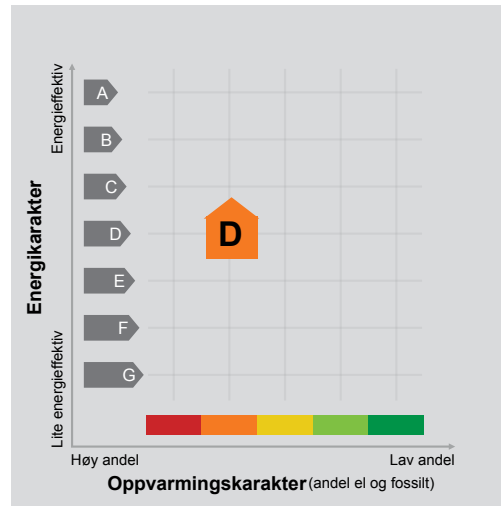
Energimerket angir boligens energistandard. Energimerket består av en energikarakter og en oppvarmingskarakter, se i figuren. Energimerket symboliseres med et hus, hvor fargen viser oppvarmingskarakter, og bokstaven viser energikarakter.

Energikarakteren angir hvor energieffektiv boligen er, inkludert oppvarmingsanlegget. Energikarakteren er beregnet ut fra den typiske energibruken for boligtypen. Beregningene er gjort ut fra normal bruk ved et gjennomsnittlig klima. Det er boligens energimessige standard og ikke bruken som bestemmer energikarakteren. A betyr at boligen er energieffektiv, mens G betyr at
