# Tilstandsrapport

# Andelsnummer 46

Befaringsdato: 07.01.2026

Rapportdato: 28.01.2026

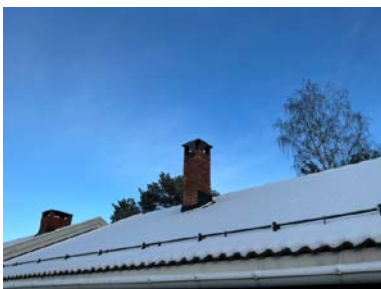
Værslitt takstein, og som var tildekket med snø på befaringstidspunktet. Det er ikke fremlagt dokumentasjon, og alder er ukjent for undertegnede. Takkonstruksjon, takteking og skorstein er kun observert fra bakkenivå og terrasse, og vurderingen er derfor begrenset. Det anses ikke som sikkerhetsmessig forsvarlig å inspisere taket fra stige eller ved å bevege seg ut på takflaten. Selv om det ikke ble avdekket skader ved befaringen, kan dette ikke utelukke at det foreligger skader som kun kan identifiseres ved nærmere undersøkelse. Det gjøres oppmerksom på denne risikoen. En grundigere inspeksjon kan utføres av kvalifisert fagperson under tilstrekkelige sikkerhetsforhold. Normal tid før utskifting av betongtakstein er 10 - 40 år. Normal tid før omlegging av betongtakstein er 30 - 60 år.

Takstein var tildekket med snø på befaringstidspunktet.

Innhent dokumentasjon dersom mulig. Ytterligere undersøkelser anbefales når taket er fritt for snø og is. Tilstanden bør overvåkes jevnlig. For å oppnå tilstandsgrad 0 eller 1 må tekkingen skiftes, men det er vanskelig å angi når dette vil være nødvendig. Tidspunktet for utskifting av takteking og undertak nærmer seg. Det anbefales å sette seg inn i organiseringen av eiendommen.

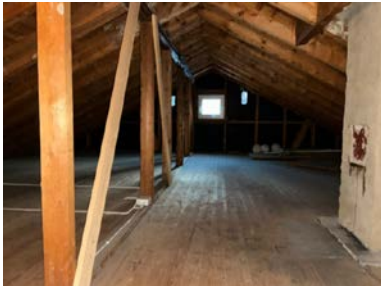
Uinnredet loftsrom med gulvareal på ca. 56 kvm, og med takhøyde på ca. 2 M.

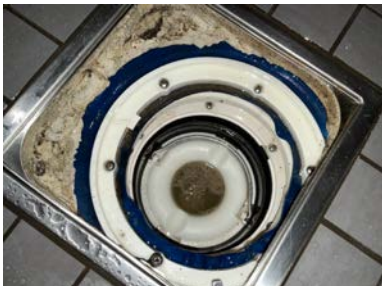
Sluk i plastkonstruksjon. Gulv med sveisemembran. Vegger med smøremembran. På forespørsel har eier opplyst at branncelle ikke ble brutt i forbindelse med utskifting av sluk.

Kontroll av sluk.

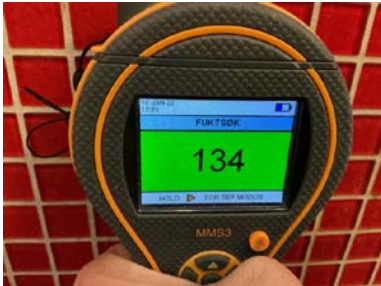
Hulltaking mot dusjsonen er ikke utført, da det ikke foreligger praktisk eller fysisk mulighet for dette. Vegg ligger mot fellesareal, yttervegg og varmtvannsbereider på kjøkkenet. Det ble foretatt stikkprøvekontroll med Protimeter MMS3. Målingene viste ingen utslag utenfor normale verdier. Målingene gir kun en indikasjon og må ikke oppfattes som en garanti for baderommet.

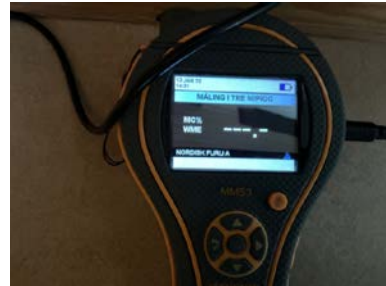
Måling i treverk. Målinger er foretatt uten å påvise unormale forhold.

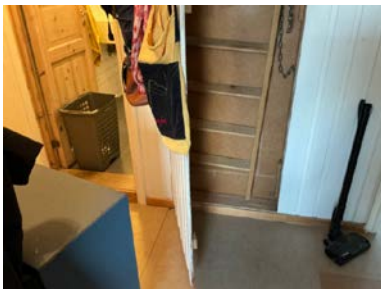
Målinger er foretatt fra vegg i entré mot bad, uten å påvise unormale forhold. Det er utført fuktmåling, visuelt sett etter misfarging og luktet etter mugglukt. Det er ikke avdekket misfarging eller merkbar fukt. Målingene gir kun et øyeblikksbilde av forholdene og kan endre seg med årstider, fukt- og temperaturforhold.

Målinger er foretatt fra vegg i entré mot bad.

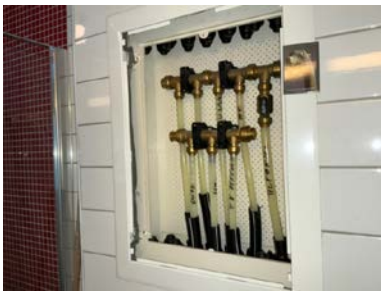
Vanntilførsel er ført til vannfordelerskap avsatt i baderomsvegg. Fordelingsledninger for varmt og kaldt forbruksvann frem til badet er ført som rør i rør anlegg.

Tidspunkt for utskiftning av vannledninger nærmer seg. Anbefales kontrollert av autorisert rørlegger.

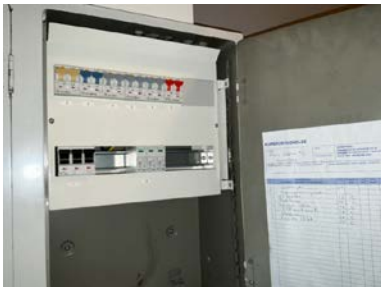
Stikkontakt er ikke godkjent med dagens regler på beredere over 1500 W. Den elektriske installasjonen virket underdimensjonert i forhold til dagens bruksmønster/behov. Eier opplyser et av lysene på badet går ofte. Mange elektriske feil er usynlige for det blotte øye. Selv om alt kan se trygt og normalt ut, kan det skjule seg kritiske avvik bak vegger og koblingspunkter. Den eneste pålitelige måten å avdekke slike feil på er gjennom grundige målinger med profesjonelt testutstyr. Slike instrumentbaserte kontroller gir den tryggheten boligeiere og kjøpere trenger. Både for sikkerhet og for å unngå kostbare overraskelser.

Automatsikringer i sikringsskap plassert i gang/fellesareal.
