Hendvarden 17, 6533 AVERØY

**Velholdt og flott enebolig med  
dobbelgarasje| Delikat kjøkken fra  
HTH og nyoppusset bad| Terrassert  
uteområde**

# Tilstandsrapport

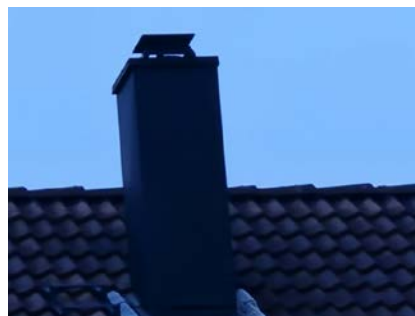
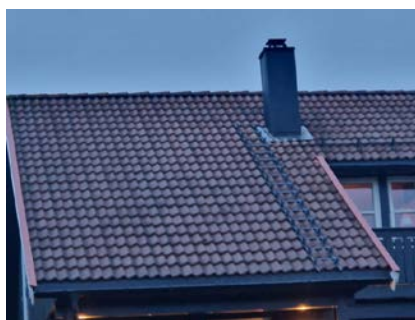
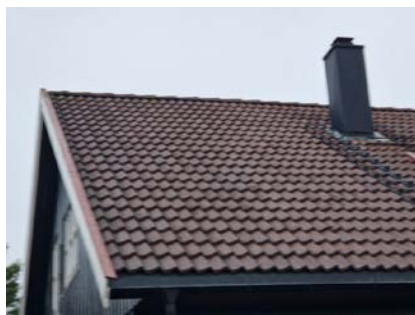
Taktekkingen er av betongtakstein. Taket er besiktiget fra bakkenivå grunnet HMS.

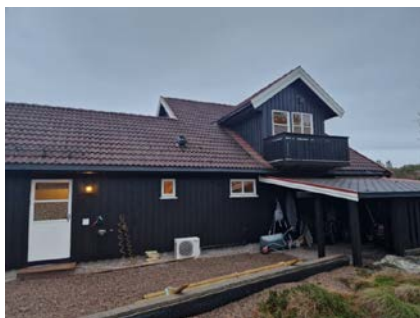
Overbygget har pappshingel som taktekke. Denne tekkingen er ikke egnet med fallforholdet som konstruksjonen har. Det er registrert råteskade i bunnen av konstruksjonen.

Overbygget som beskrives ligger på høyreside bildet.

De råteskade områdene må skiftes. Tekkingen bør skiftes med en taktekk som fungerer med dette fallet.

**Kostnadsestimat: 50 000 - 100 000**

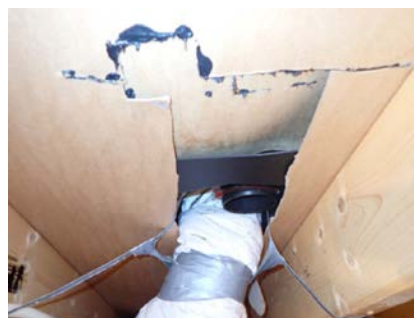
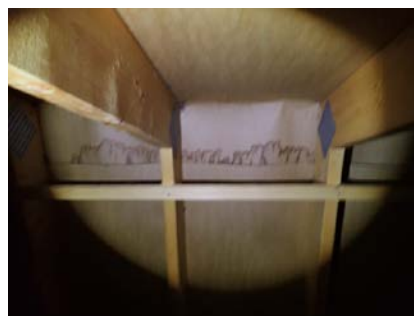
- Det er påvist avvik rundt gjennomføringer i takflaten.
- Det er påvist fuktskjolder/skader i takkonstruksjonen.

Det er påvist fuktskjolder på konstruksjonen. Det er ikke utført fukt kontroll av skjold merkene siden det ikke er lagt gulv på loftet og vurderes da som risikabelt å bevege seg over. Tettinger rundt gjennomføring av luftinger på nordsiden er ikke fagmessig tett. Det er åpninger rundt gjennomføringen, Det er ikke tegn til fuktinntrenging ved befaringen.

Avviket gir grunnlag for at skadene overvåkes jevnlig. Vil det være utvikling må det gjennomføres ytterligere undersøkelser. Sannsynligvis er det fuktmerker på undertaket etter slagregn ved uheldige vindretninger. Fukt kan da komme inn. Dette er noe som sjelden oppstår og det er ikke tegn til fuktskader i området ved befaringen.

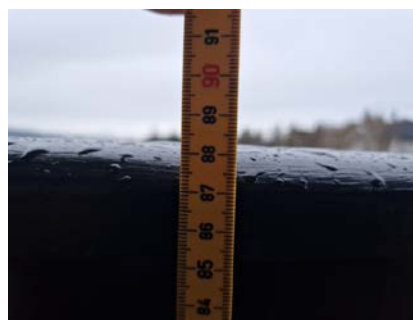
Boligen er utført med terrasser og balkonger på 3 sider av bygget. Terrassene er av terrassebord montert på bjelkelag som står på ukjente fundamenter. Rekkverket er av stående tre-bord med håndløper. Balkongene er av terrassebord, med rekkverk av stående tre-bord og håndløper.

Rekkverks-høyden er målt til 88cm. Dagens krav for et slikt bygg er 100cm.

- Det er ikke krav om utbedring av rekkverkshøyde opp til dagens forskriftskrav.

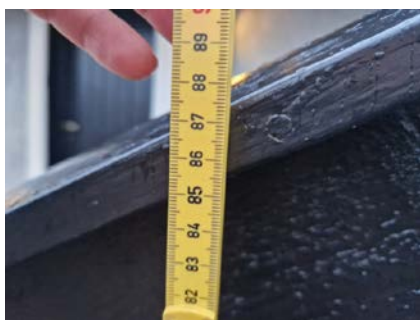
Eiendommen er oppført med en utvendig trapp opp til boligen. Trappen er av betong med rekkverk av stående tre-bord og håndløper.

Rekkverkshøyden er målt til 87,5cm.

- Det er ikke krav om utbedring av rekkverkshøyder opp til dagens krav.
- Rekkverk må monteres for å lukke avviket.

Kostnadsestimat: 10 000 - 50 000

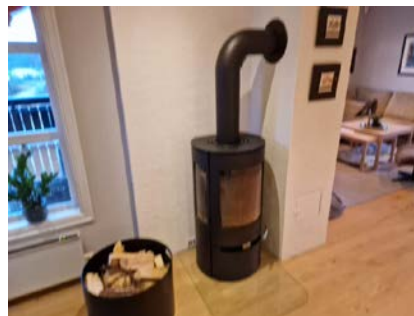
Boligen er oppført med en elementpipe (leca) med pusset overflater. I stuen er det plassert en vedovn.

- Det anbefales å montere ildfast plate under luker på pipe.

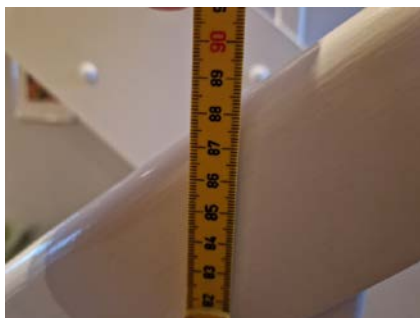
Rekkverkshøyde er målt til 87,5cm.

Avvikene må utbedres for å tilfredsstille kravene satt ved oppføringsåret.

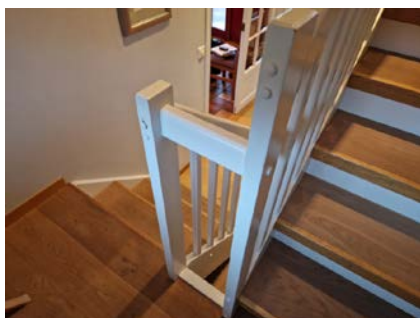
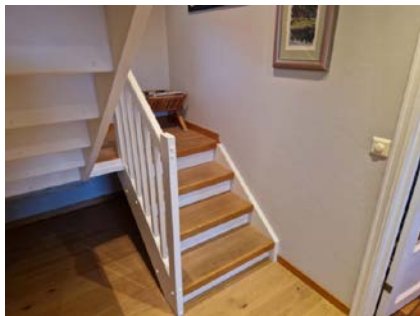
Boligen har lakkert tretrapp. Trappen er pusset opp og kledd igjen i 2016.

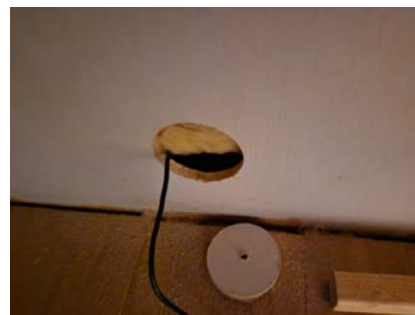
Hulltaking er foretatt uten å påvise unormale forhold. Hulltaking er foretatt fra under trappen mot dusjsonen. Fuktkvotemåling (vekt%) i konstruksjonen ble målt til 7.

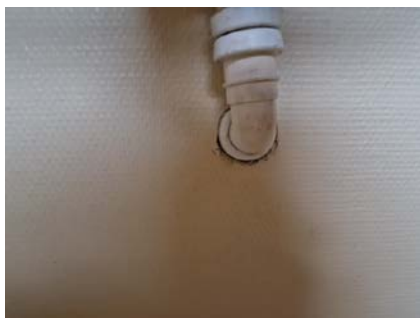
- Det er påvist at høydeforskjell fra topp slukrist til gulv/synlig topp membran ved dørterskel er mindre enn 25 mm.
- Det er påvist at noen fliser har bom (hulrom under).
- Det er påvist avvik i fallforhold til sluk i forhold til krav i forskrift på byggetidspunktet.

Avvikene gir grunnlag for at rommet overvåkes jevnlig. Som minste tiltak bør det vurderes å heve døren for å oppnå anbefalingen om en høydeforskjell fra topp terskel til topp sluk på 25mm. Videre bør det monteres lekkasje stopp på installasjoner tilkoblet vann.

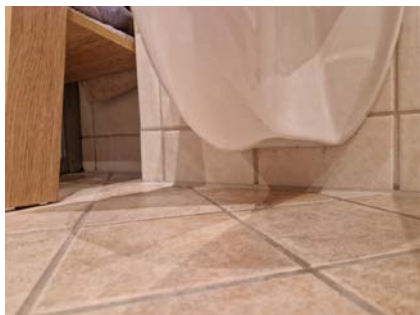
- Det er ikke påvist tilfredsstillende løsning for å synliggjøre lekkasje fra innebygget sistene.

- Ved implementering av innebygget sistene var det ikke krav om lekkasjesikring, konstruksjonen bør jevnlig observeres.

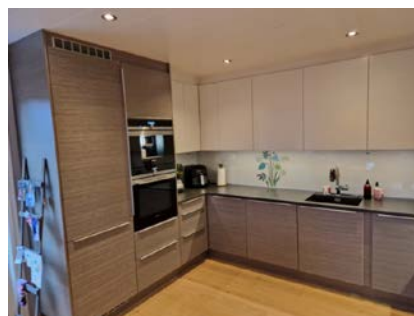
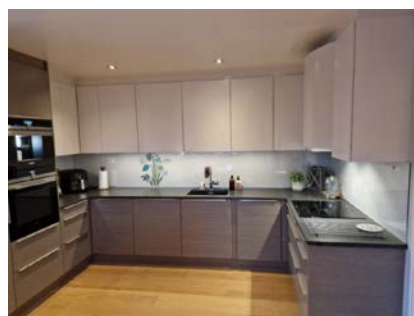
- Det er ikke påvist tegn på at det er montert lekkasjedeteksjon ved oppvaskmaskin/oppvaskkum, dette er et krav på kjøkkenet ut ifra alder.

- Det bør monteres lekkasjedeteksjon ved oppvaskmaskin/oppvaskkum.
