Skriverheia 13

gnr. 38, bnr. 46, snr. 1

Befaringsdato: 19.01.2024 Rapportdato: 21.01.2024 Oppdragsnr.: 15711-1584 Referansenummer: YS6618

Autorisert foretak: SørTakst AS

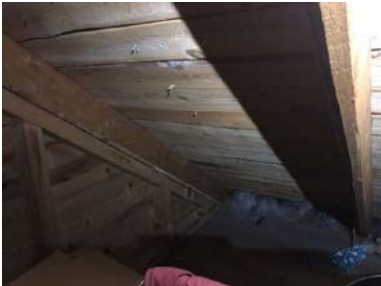
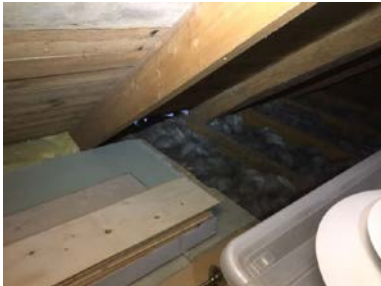
**Vurdering av avvik:**  
• Det er begrenset/dårlig ventilering av takkonstruksjonen.

Det er begrenset lufting av takkonstruksjonen. Det er ikke uten videre anbefalt å øke luftingen på eldre hus, uten dampsperre.

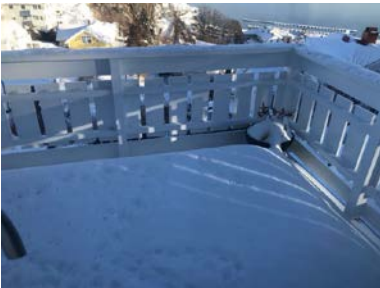
- Vurdering av avvik:**
- Balkonger/terrasse er snødekt og derfor ikke nærmere vurdert.

- Konsekvens/tiltak**
- Det bør foretas nærmere undersøkelser av balkong/terrasser når den er snøfri.

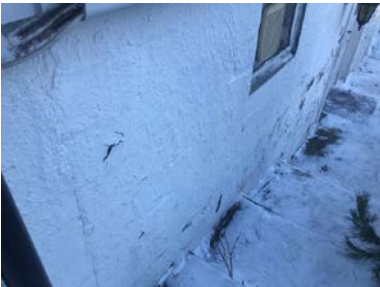
- Vurdering av avvik:**
- Grunnmuren har sprekkdannelser.

Det er stedvis riss og mindre sprekker i muren/pussen. Normalt vil setninger i grunnen opphøre etter ca. 15. år, med mindre det foretas endringer eller tiltak som påvirker grunnforholdene.

- Konsekvens/tiltak**
- Lokal utbedring må utføres.

Riss og sprekker utbedres med murpuss.
