Finnbekken 14, 7760 SNÅSA

**Godt vedlikeholdt fjellhytte i vakre omgivelser. 2 soverom. Anneks/ uthus. Flott utsikt utover vatnet og fjellheimen.**

# Tilstandsrapport

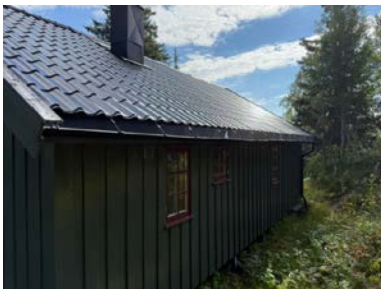
### 1 TG 2 Nedløp og beslag

Takrenner og nedløp er av plastbelagt stål.

**Kostnadsestimat: 10 000 - 50 000**

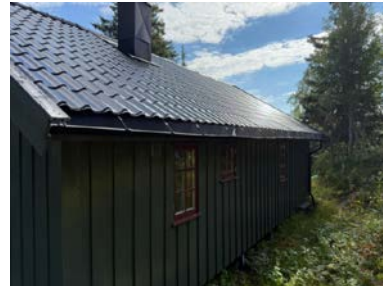
## TG 2 Veggkonstruksjon

Yttervegger av bindingsverkskonstruksjon fra byggeåret kledd med tømmermannskledning. Utvendige fasader er opplyst beiset i 2024.

Noe tørkesprekker registrert.

- Uten tilstrekkelig lufting bak bordkledningen kan fuktighet som trenger inn bak bordene eller gjennom veggen innenfra ikke tørke opp. Dette skaper ideelle forhold for råtesopp og muggvekst.
